เรื่อง	การตรวจสอบและแก้ไขกันชนหน้าไม่เรียบเสมอกับตัวรถ	ระบบ
รุ่นรถ	รถยนต์ออลนิว อีซูซุมิว-เอ็กซ์ รุ่นปี 2021	ตัวถัง

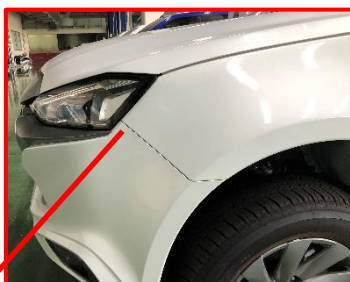
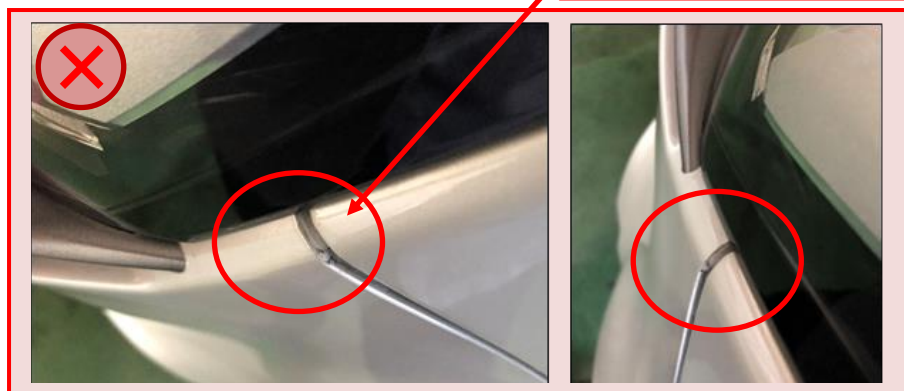
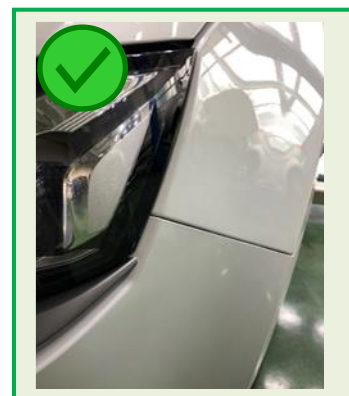
บริเวณมุมกันชนหน้ารถแอ่อก ไม่เสมอกับตัวรถ

เกิดจากระยะของคลิปล็อกยึดกันชนหน้ากับแก้มข้างไม่แน่นเพียงพอ ทำให้กันชนบริเวณดังกล่าวเกิดการแอ่อกเพียงเล็กน้อย ส่งผลให้กันชนหน้ากับแก้มข้างไม่เรียบเสมอกัน ซึ่งอาจเกิดได้ทั้งด้านซ้ายและด้านขวา

กรณีพบอาการตามลักษณะดังกล่าว ให้ทำการแก้ไขโดยการติดตั้งตัวรองเพื่อทำให้การล็อกแน่นขึ้น โดยมีรายละเอียดและขั้นตอนการปฏิบัติงานดังนี้
