เรื่อง ข้อควรระวังเกี่ยวกับการถอดประกอบแผงคอนโซลด้านหน้ารถ
รุ่นรถ All-New Isuzu D-MAX รุ่นปี 2020

ระบบ
ตัวถัง

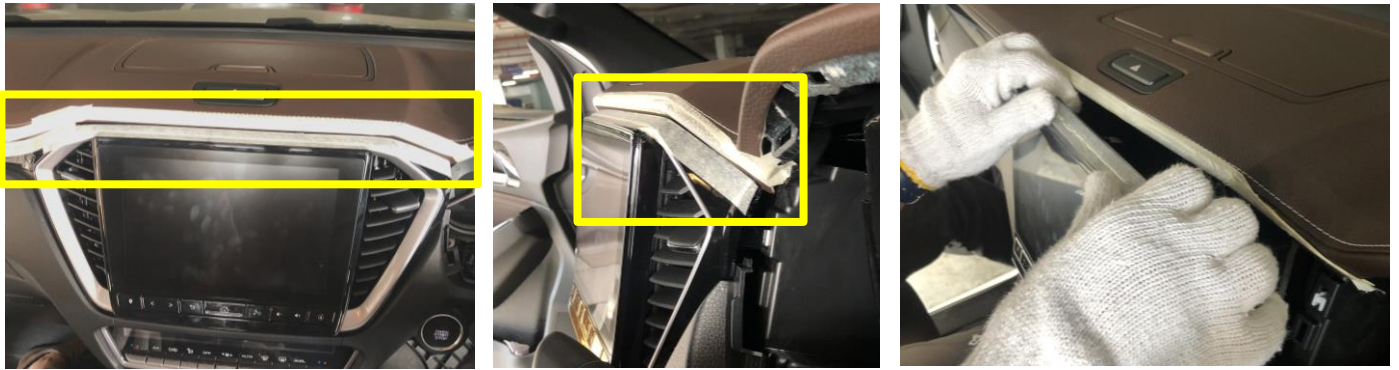
ภาพประกอบ

1. ก่อนถอดหรือประกอบชุดจอแสดงผลของเครื่องเล่นวิทยุ ควรตัดเทปกาบริเวณแนวขอบรอยต่อของชิ้นส่วนแผงคอนโซลและชิ้นส่วนรอบข้าง เพื่อป้องกันการเกิดรอยจากการเบียดกันของชิ้นส่วนในระหว่างปฏิบัติงาน

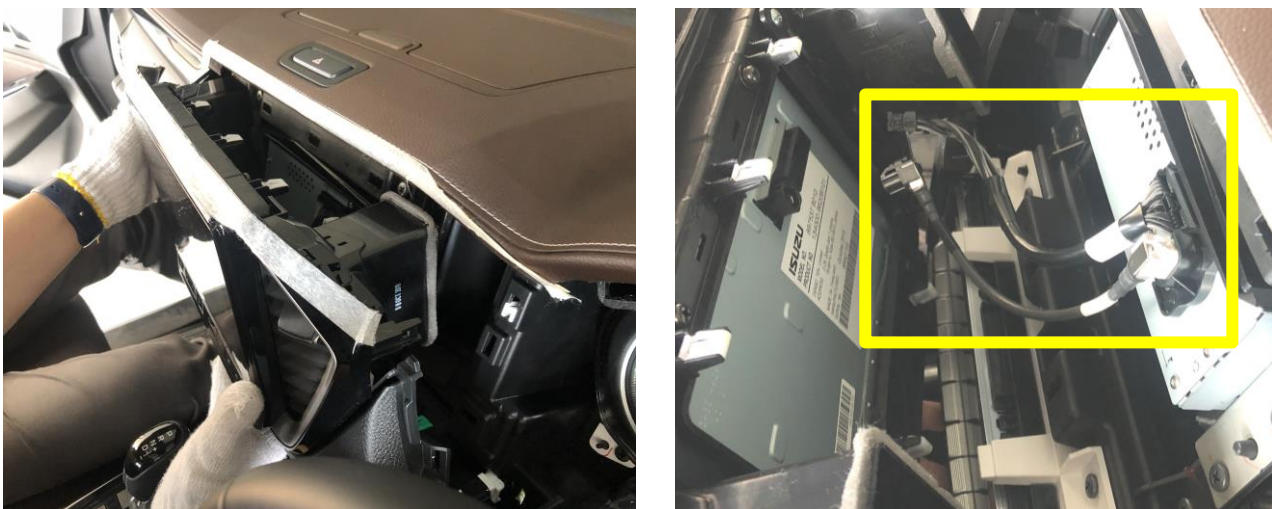
ภาพประกอบ

2. ขณะถอดชุดจอแสดงผลของเครื่องเล่นวิทยุออกจากแผงคอนโซล ระวังอย่าให้สายไฟและขั้วต่อสายไฟ ที่เชื่อมต่อระหว่างชุดหน้าจอแสดงผลวิทยุกับตัวเครื่องเล่นวิทยุเกิดความเสียหาย

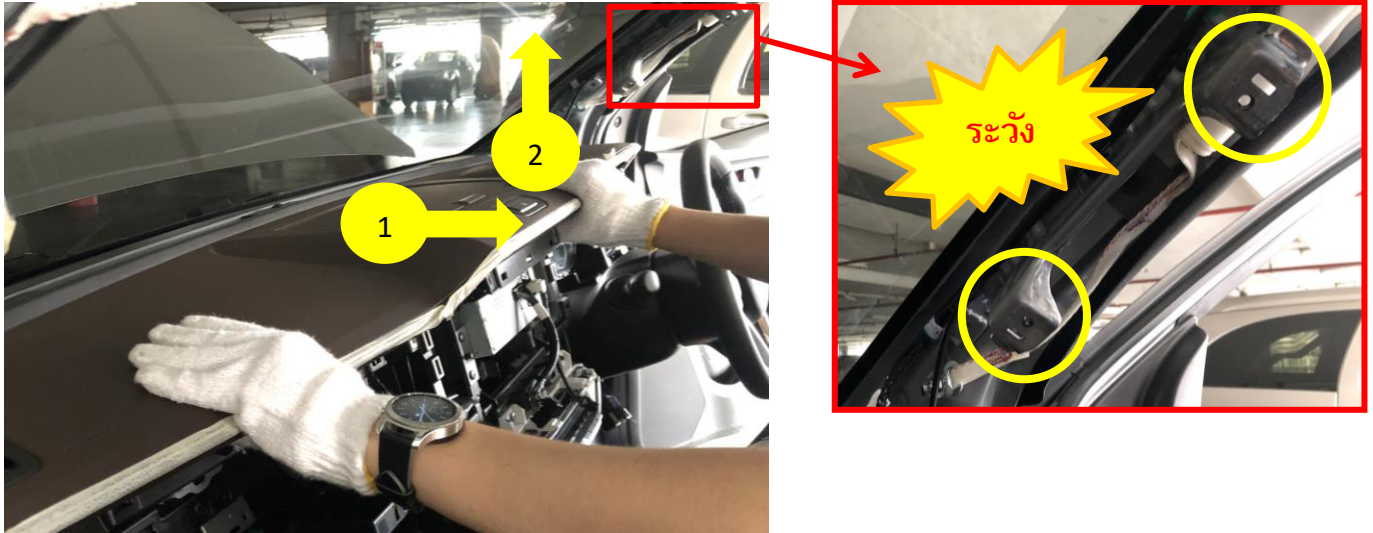
ภาพประกอบ

3. การถอดแผงคอนโซลหน้าขึ้นบน ให้ทำการถอดโดยดึงแผงคอนโซลขึ้นบนในแนวระนาบออกมาตรงๆก่อน แล้วจึงยกขึ้น โดยขณะยกขึ้นต้องระวังอย่าให้ขอบของแผงคอนโซลหน้าขึ้นบนขูดหรือกระแทกกับโครงมือจับที่เสา A (ทั้งฝั่งคนขับและผู้โดยสาร) ดังภาพ

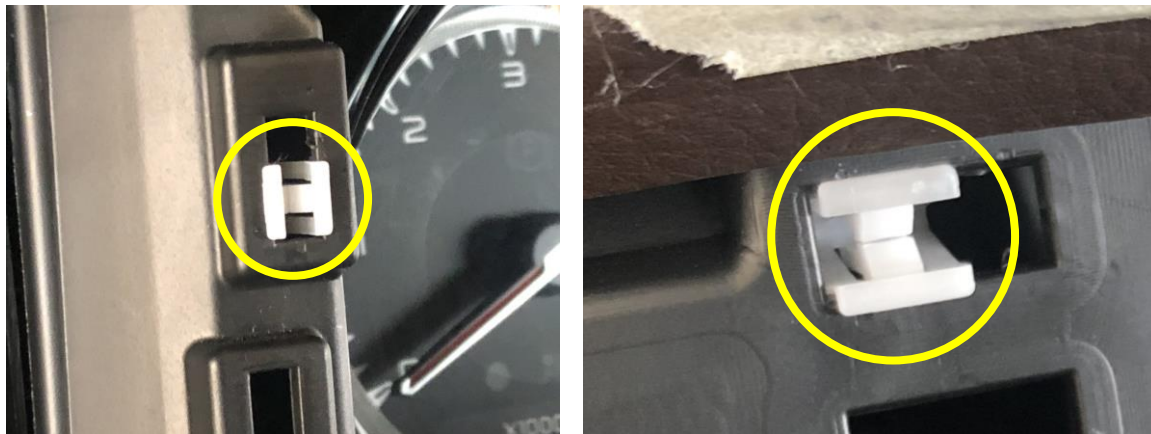
ภาพประกอบ

4. ขณะถอดหรือประกอบชิ้นส่วนต่างๆ ระวังอย่าให้คลิปยึดที่ติดอยู่ตามจุดยึดต่างๆที่แผงคอนโซล หล่นเข้าไปด้านในแผงคอนโซล ซึ่งอาจทำให้เกิดปัญหาเสียงดังบริเวณคอนโซลขณะวิ่งใช้งาน
