เรื่อง การตรวจสอบท่ออย่างน้ำมันเกียร์อัตโนมัติ	การบำรุงรักษา
รุ่นรถ รถปิกอัพและรถยนต์นั่งอเนกประสงค์อีซูซุ (เกียร์อัตโนมัติ) ทุกรุ่น

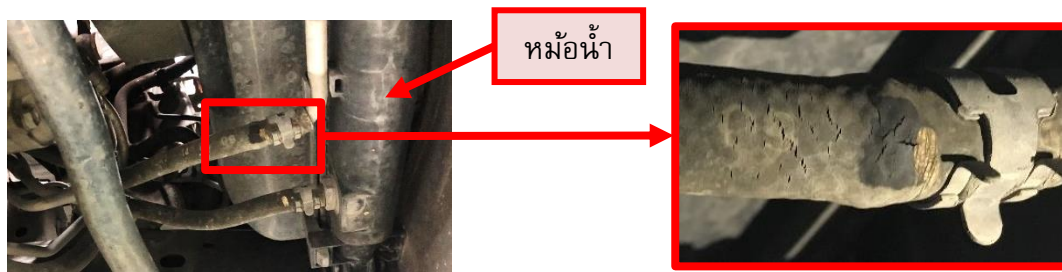
ปัจจุบันมีการพบการรั่วซึมของน้ำมันเกียร์จากการแตกร้าวของท่ออย่างน้ำมันเกียร์อัตโนมัติ

เกิดจากการเสื่อมสภาพของท่ออย่าง ซึ่งคุณสมบัติของยางนั้นจะลดลงตามอายุการใช้งานของรถ หากท่ออย่างเสื่อมสภาพแล้ว จะทำให้ท่ออย่างแข็งตัวและแตกร้าวจนเกิดการรั่วซึมของน้ำมันเกียร์ ซึ่งหากมีการรั่วซึมที่ท่ออย่างเส้นดังกล่าวจะส่งผลให้เกียร์เกิดความเสียหายได้

ภาพตัวอย่างรอยแตกร้าวและการรั่วซึม (อีซูซุดีแมคซ์รุ่นปี 2012)

ตรวจเช็คท่ออย่างน้ำมันเกียร์ทุก ๆ 10,000 กม. หรือ 6 เดือน แล้วแต่อย่างใดอย่างหนึ่งถึงก่อน และเปลี่ยนใหม่หากพบว่ามีการเสื่อมสภาพหรือมีร่องรอยการรั่วซึม (กรณีเปลี่ยนท่ออย่างใหม่ ลูกค้านับเป็นผู้รับผิดชอบค่าใช้จ่าย)
