เรื่อง	การแก้ไขปัญหาเบาะนั่งตอนท้าย 2 (ด้านซ้าย) มีเสียงดัง	ระบบ
รุ่นรถ	ISUZU mu-X	ห้องโดยสาร

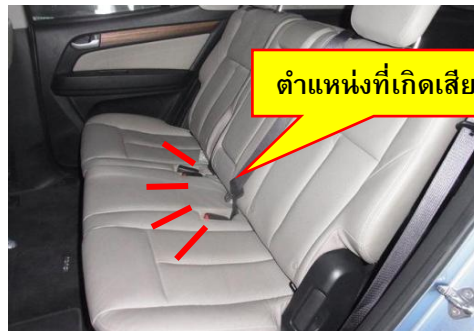
ตำแหน่งที่เกิดเสียงดัง

ขณะขับรถผ่านเส้นทางขรุขระ, เส้นทางที่มีหลุม หรือบริเวณพื้นถนนที่ไม่เรียบ จะเกิดเสียงดังคล้ายเสียงเหล็กกระทบกันที่บริเวณใต้ตำแหน่งเบาะนั่งตอนท้าย 2 (ด้านซ้าย) โดยเฉพาะขณะไม่มีคนนั่ง

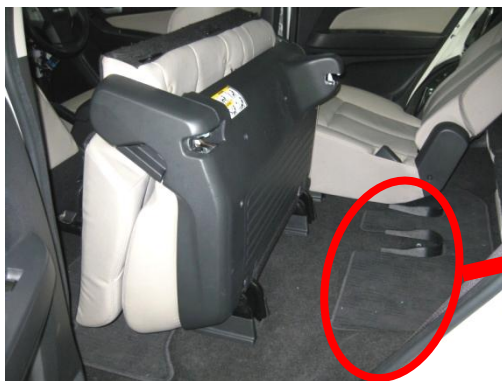
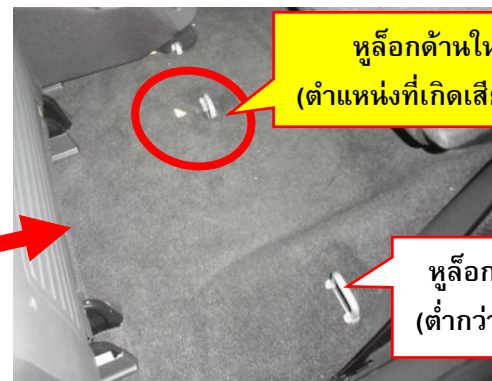
ภาพแสดง ตำแหน่งที่เกิดปัญหา

เกิดจากตำแหน่งहु้ล็อกด้านนอกของเบาะนั่งตอนท้าย 2 (ด้านซ้าย) ที่พื้นห้องโดยสารมีระดับต่ำกว่าค่าที่กำหนด ทำให้เมื่อปรับเบาะกลับคืนตำแหน่งล็อกแล้ว จะเกิดระยะห่างที่ตำแหน่งहु้ล็อกด้านใน ส่งผลให้เกิดเสียงดังตามลักษณะอาการดังกล่าว

हु้ล็อกด้านใน
(ตำแหน่งที่เกิดเสียงดัง)

हु้ล็อกด้านนอก
(ต่ำกว่าที่กำหนด)

หากตรวจสอบแล้วพบว่าเกิดเสียงดังตามลักษณะอาการดังกล่าว ให้ทำการแก้ไขโดยปรับระดับความสูงของตำแหน่งบานพับด้านในของเบาะนั่งตอนท้าย 2 (ด้านซ้าย) ตามขั้นตอนดังนี้
