เรื่อง	แนวทางการวิเคราะห์ความเสียหายที่เกิดขึ้นกับสีรถยนต์	ระบบ
รุ่นรถ	รถยนต์และรถบรรทุกอีซูซุทุกรุ่น	ตัวถัง

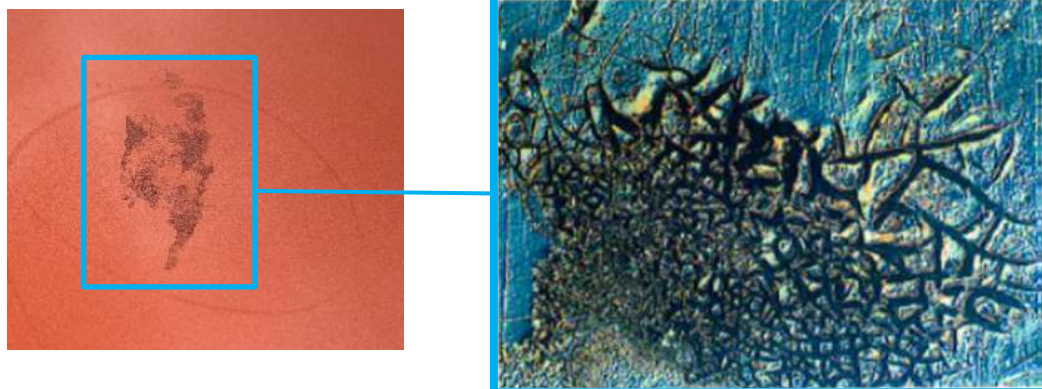
ความเสียหายของสีรถยนต์เกิดจากสีชั้นเคลียร์เป็นรอยหรือแตกร้าวจนถึงชั้นสีจริงหรือลึกกว่านั้น และมีสิ่งแปลกปลอมต่างๆ เช่น มูลสัตว์ ชากแมลง ฝุ่นหรือเศษดิน รวมถึงสารเคมีต่างๆ ไปยึดเกาะกับพื้นผิวบริเวณดังกล่าว และทำปฏิกิริยากับสีรถยนต์เป็นระยะเวลาหนึ่ง ทำให้สีรถยนต์เริ่มเกิดการเสียหายจากเล็กน้อยจนถึงการแตกร้าวของชั้นสีพื้นบริเวณนั้น ดังภาพตัวอย่าง

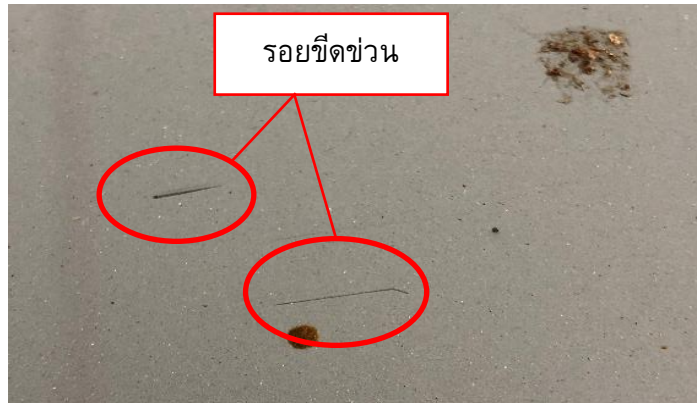
1. รอยขีดข่วน เช่น การขีดข่วน การกระเด็นของเศษหินกรวด การล้างรถ (การล้างรถที่ไม่ถูกวิธีหรือขาดความระมัดระวัง เช่น ผ้าหรือฟองน้ำที่ใช้ไม่สะอาดเพียงพอ) รอยขีดข่วนเล็กน้อยอาจจะไม่ได้ทำให้เกิดความเสียหายในทันที แต่จะมีผลชัดเจนขึ้นเมื่อมีสิ่งแปลกปลอมต่างๆ เช่น น้ำฝน มูลสัตว์ ฝุ่น เศษดิน หรือ อื่นๆ ไปยึดเกาะบริเวณรอยขีดข่วนและไม่ได้ล้างทำความสะอาดเป็นระยะเวลาหนึ่ง

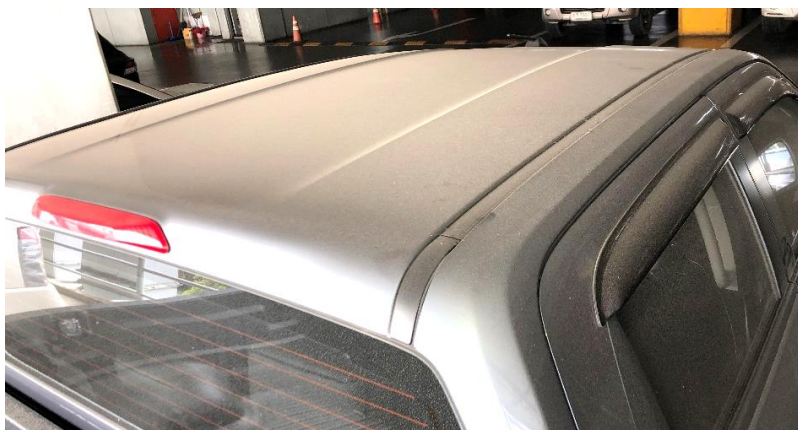
2. ฝุ่น เศษดินหรือผงเหล็ก

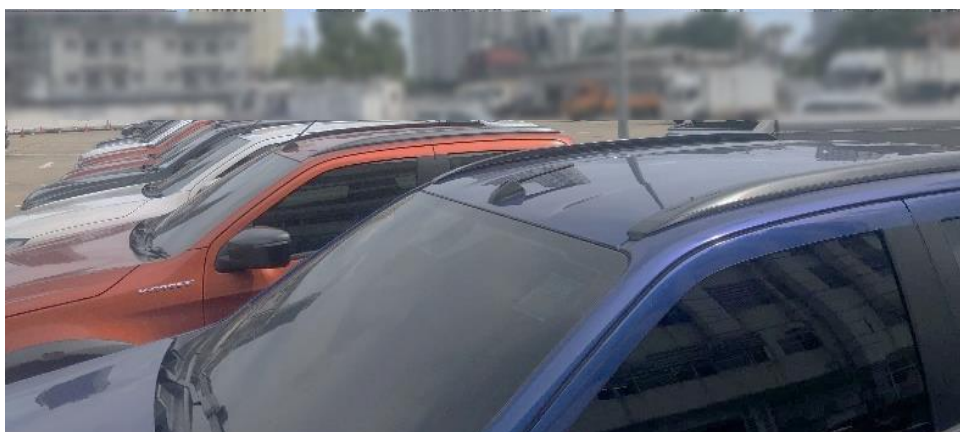
3. ฝนกรด สามารถทำให้เกิดความเสียหายกับสีรถยนต์ได้เช่นกัน เนื่องจากน้ำฝนมีฤทธิ์เป็นกรดอ่อนๆ และในพื้นที่ที่มีมลพิษสูง จะทำให้น้ำฝนมีฤทธิ์เป็นกรดที่สูงขึ้น หากสีรถยนต์มีการสัมผัสน้ำฝนเหล่านั้นบ่อยๆ แล้วไม่ได้ล้างออกจนเกิดการสะสมเกาะติดนานๆ จะส่งผลให้สีชั้นเคลียร์เกิดการเสียหายได้

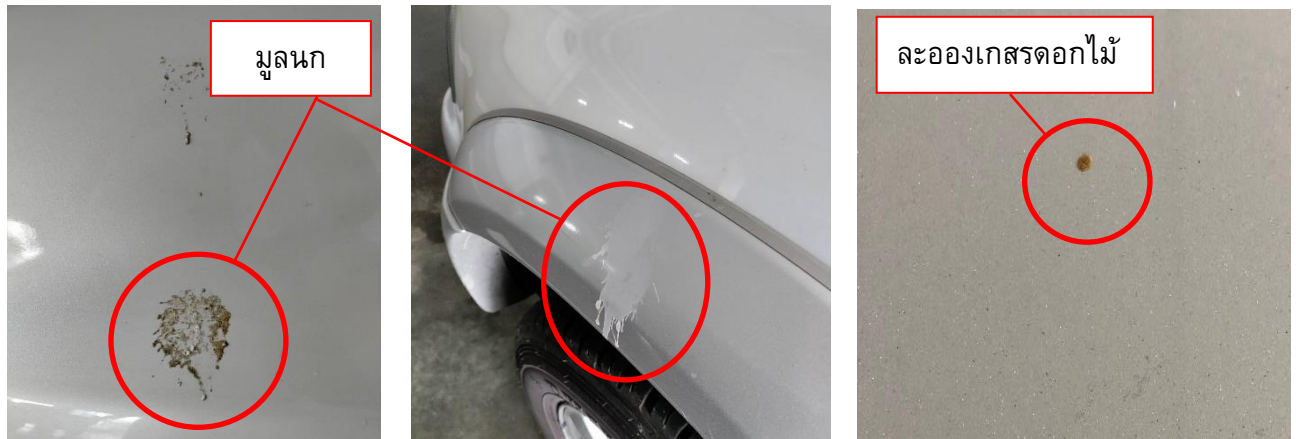
4. ยางไม้ ละอองเกสรดอกไม้ ซากแมลง และมูลสัตว์ เช่น มูลนก

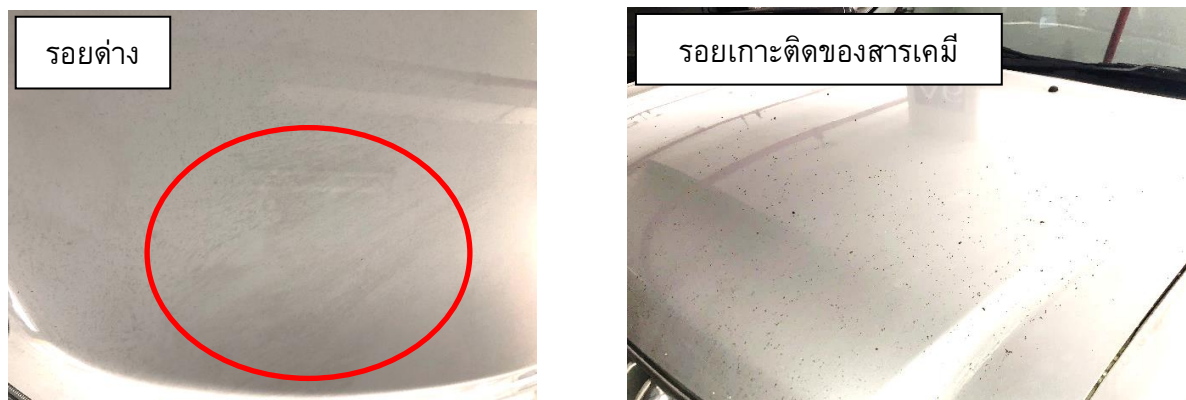
5. น้ำมัน หรือสารเคมีต่างๆ เช่น น้ำมันเบนซิน ละอองสีฟัน ยางมะตอย และอื่นๆ

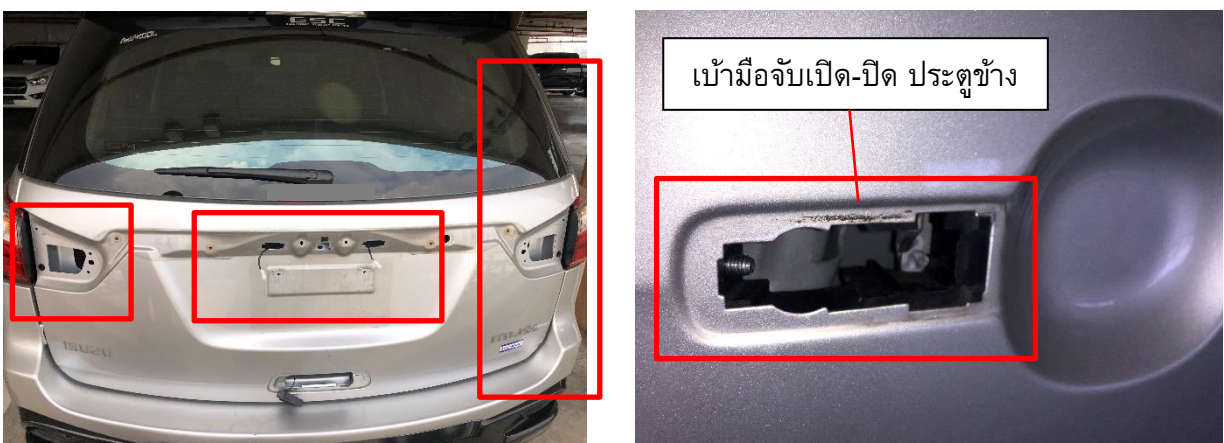
6. น้ำที่ไหลมารวมกันแล้วเกิดน้ำขังที่จุดใดจุดหนึ่ง เช่น โคมไฟ กรอบป้ายทะเบียน ฝาท้ายหรือประตูท้าย เป็นต้น และหากมีสิ่งสกปรก เช่น ฝุ่น เศษดิน ใบไม้แห้ง เป็นต้น เข้าไปสะสมที่บริเวณนั้น เมื่อน้ำเริ่มแห้งจะเหลือเป็นคราบสกปรกทิ้งไว้ ส่งผลให้สีรถยนต์เกิดการเสียหายได้
