## דו"ח על סיבות ההתרסקות של החללית בראשית

### מטלה 0- חלק ראשון

#### מגיש: לירון כהן

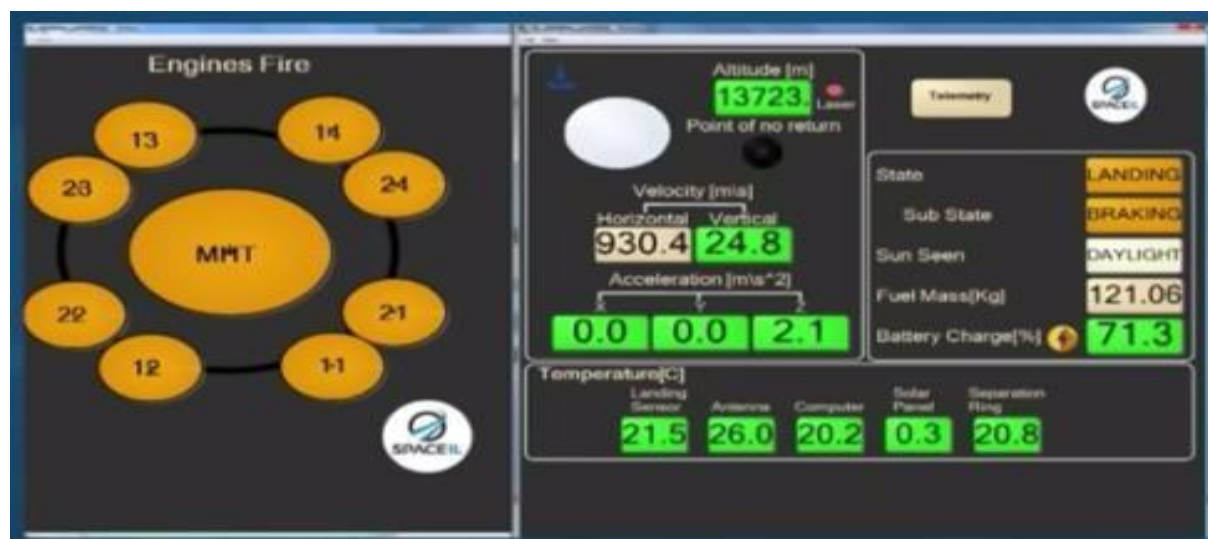
1.1 דקות ספורות לפני השלמת הנחיתה כאשר החלית הייתה בגובה של 14,000 מטר מעל פני הירח, דווח שמכשיר IMU2 (יחידת מדידה אינרציאלית) "לא תקין". (33:00)  
מד התאוצה- מכונה IMU (קיצור של Inertial Measurement Unit)

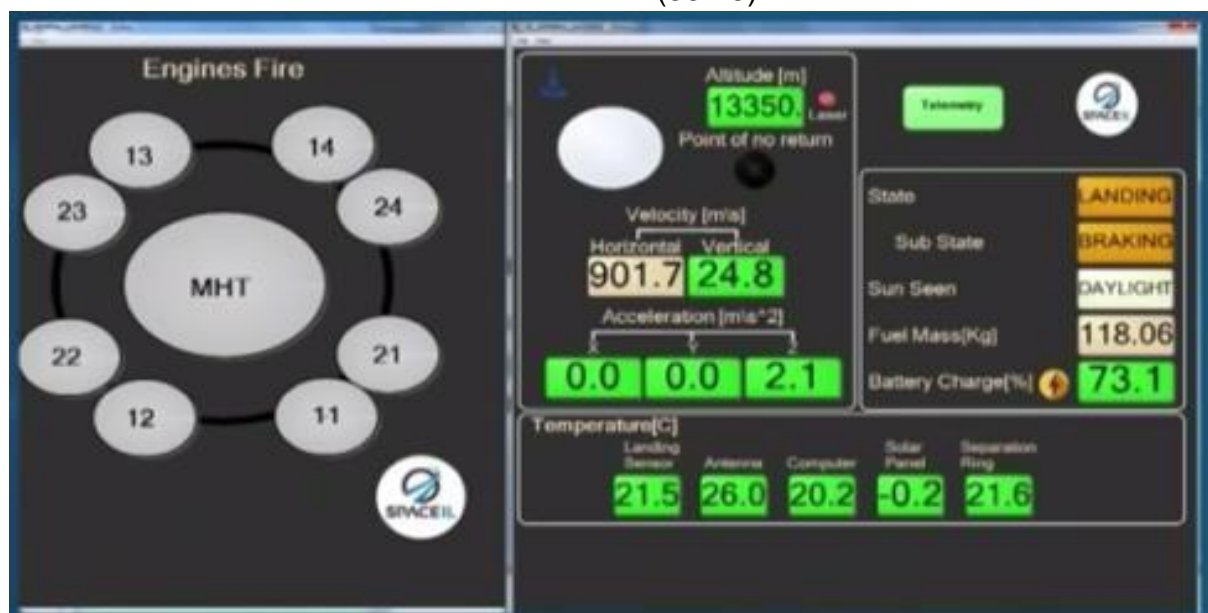
1.2 מספר שניות לאחר מכן מדווח על ניסיון להדליק. במערכת הקשר שואלים האם הדלקתו לא תגרום לכשל ביחידה השנייה. (33:23)

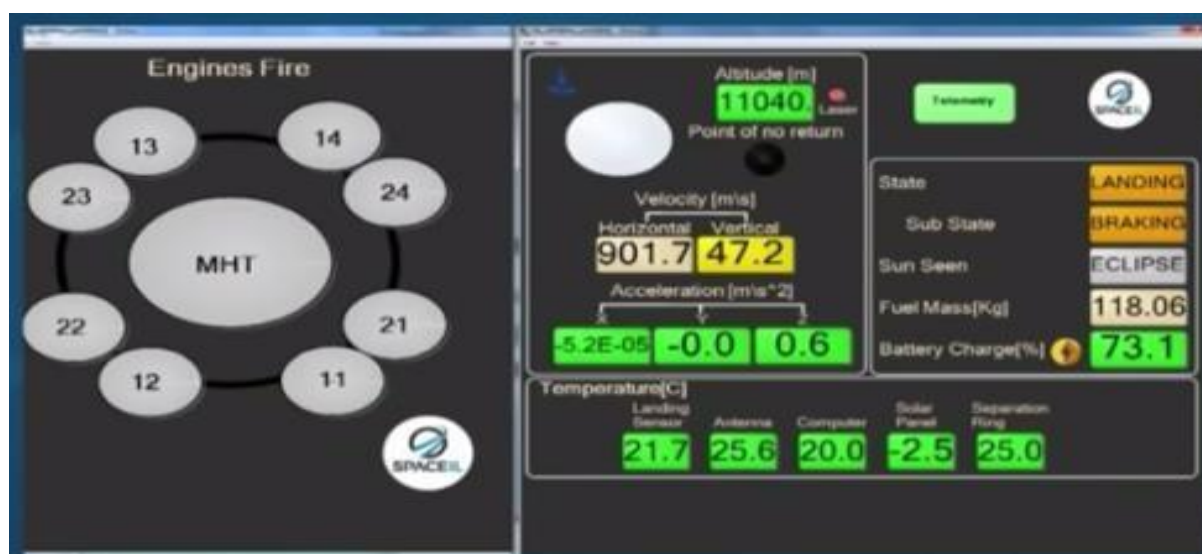
- 1.3. מספר שניות נוסף ודווח שאבד הקשר החברה שמספקת את התקשורת.  
(33:36)
- 1.4. כחצי דקה לאחר מכן מבקשים לא להדליק את המכשיר התקול. (34:05)

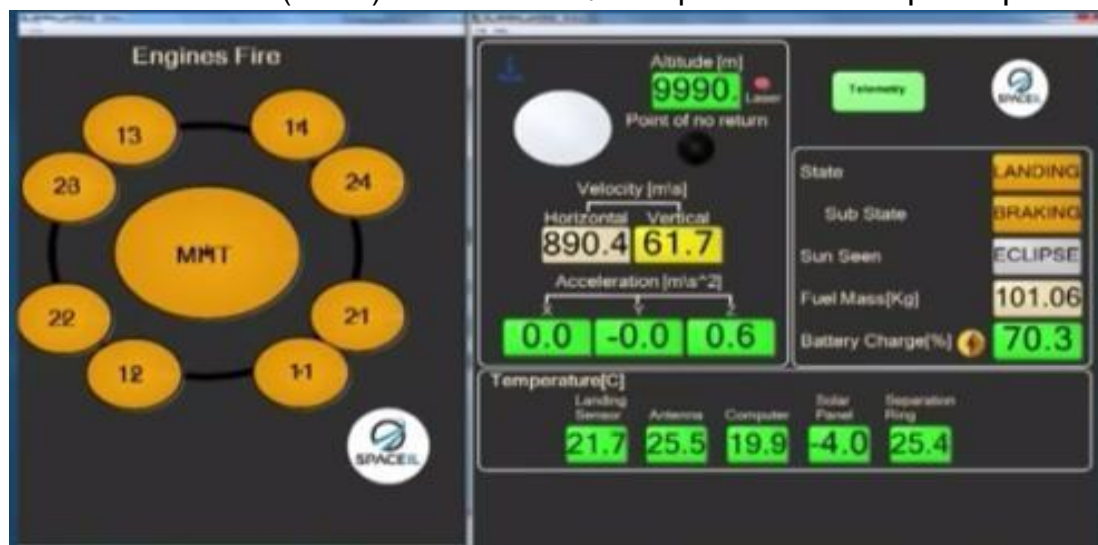
- 1.5. התקשורת עם החללית חזרה לפעול. הנתונים שהופיעו על הצג הראו שהחללית כרגע בגובה 11,040 מטר עם מהירות אנכית של 901 מטר בשניה ומהירות אופקית 47.2 מטר בשניה כאשר נתון זה צבוע בצהוב. (שזה לא סימן כלכך טוב ומראה חריגה ובעיה). (34:23)

1.6. בנוסף, ניתן להבחין שהמנועים לא דולקים והמהירות האנכית גודלת. בגובה של כ-10,000 מטר ניתן להבחין שהמהירות האופקית כמעט ולא השתנתה. (34:43)

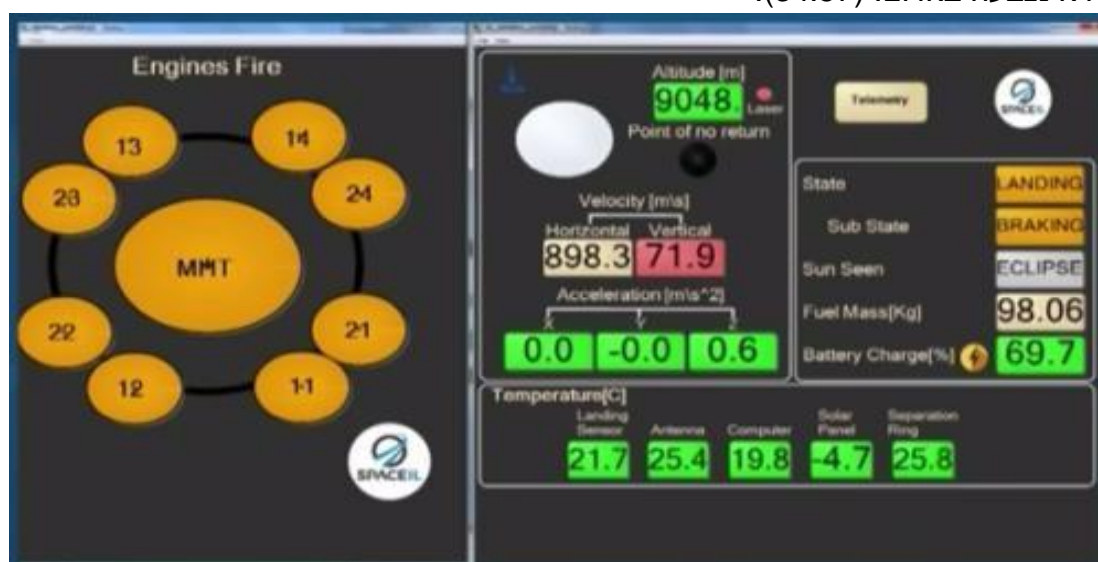
1.7. מספר שניות לאחר מכן הנתונים מראים שהמהירות האופקית גדלה ל-71.9 מטר בשניה והיא נצבעה באדום. (34:57).

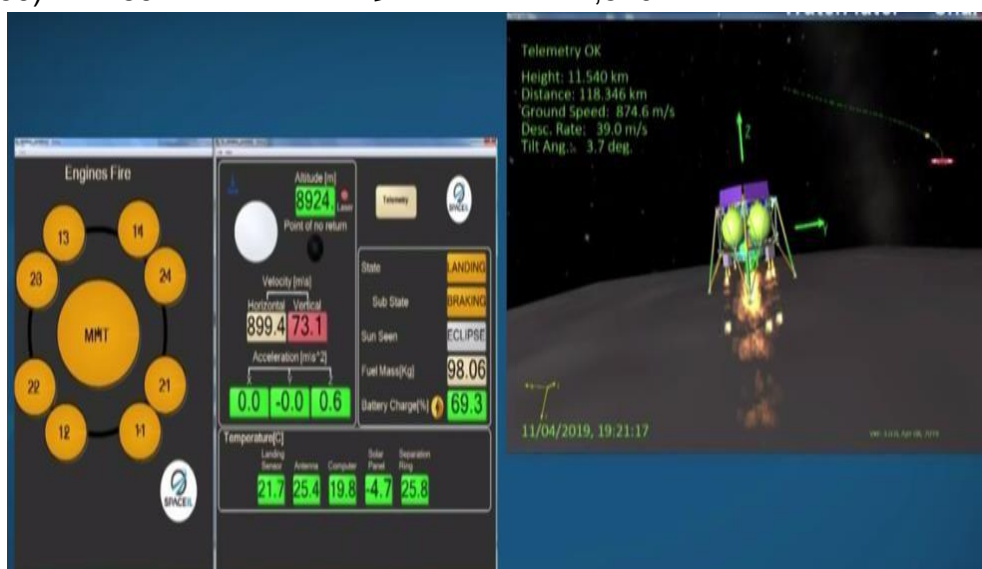
1.8. ניתן להבחין שנתוני הסימולטור כבר אינם תואמים את הנתונים האמיתיים. בשלב זה הייתה החללית אמורה להיות בגובה 11,540 מטר אבל בפועל הייתה בגובה 8924 מטר. (34:59)

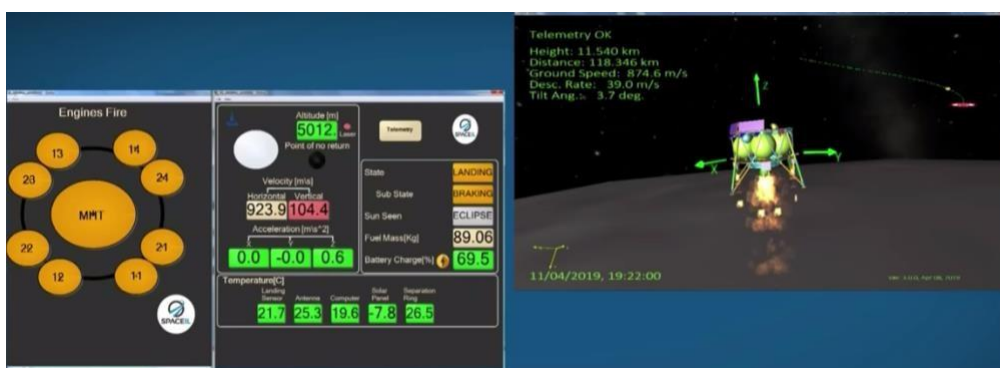
1.9 נשאלה שאלה בבקרה "האם מנוע ראשי דולק?" והתשובה הייתה "כן". הנתונים מראים שהמהירות האופקית גודלת וכן המהירות האנכית כבר עומדת על 80 מטר בשניה. (35:08)

1.10 מישהו מהבקרה מדווח שכנראה מנוע ראשי אינו דולק אף על פי שהטלמטריה מראה שהוא דולק. הוא מצוין שהתאוצות מראות שהחללית לא מאיטה אלא להיפך. (35:30)

1.11 מישהו מבקש לעשות Reset. (35:42)

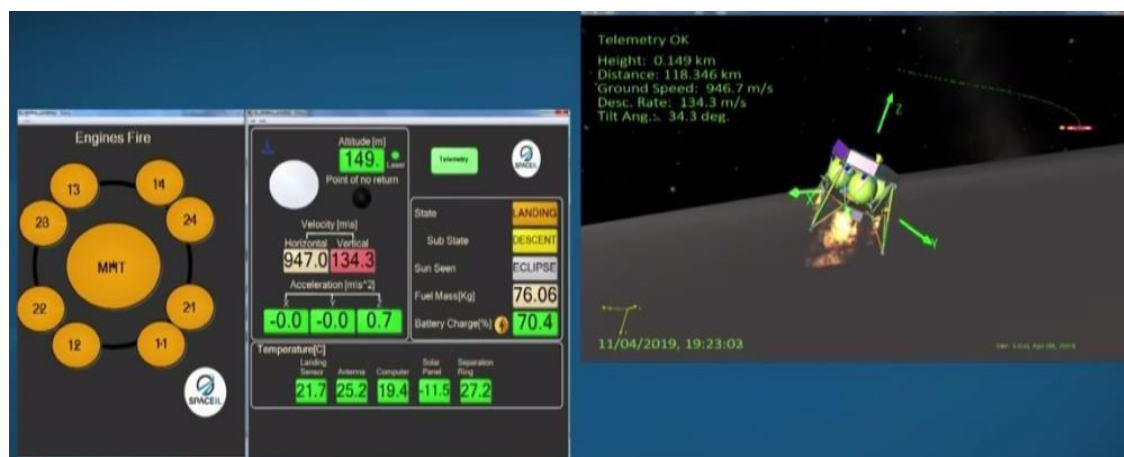
1.14 מדווח שמנוע ראשי עובד לפי לחצים. אבל ניתן לראות שהמהירות האנכית היא כבר

134 מטר בשניה בעוד החללית בגובה 150 מטר. זהו הנתון האחרון שהתקבל מהחללית. (36:42)
