H168N V1.1和2.0两个项目在十二月故障统计时有近80个故障，占了部门总故障数的将近一半。希望通过故障复盘，分析故障如何产生的，今后如何改进。

2. H168N V2.0故障原因

3. H168N V1.1故障原因

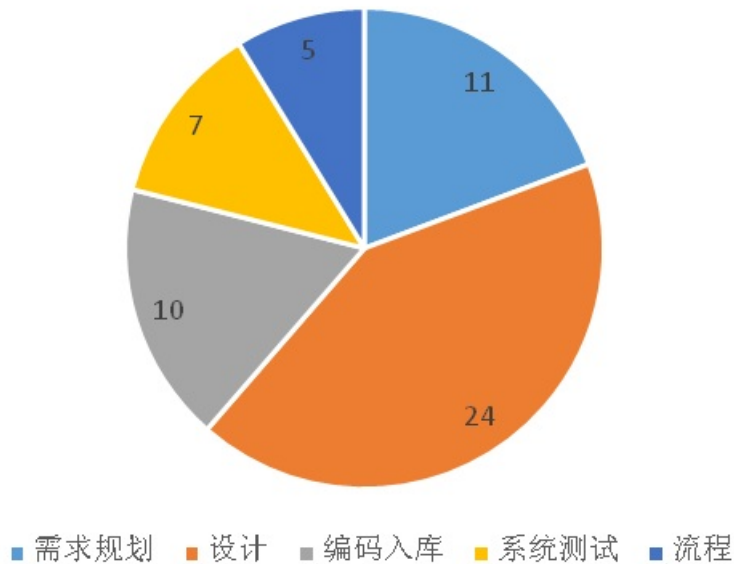
H168N V2.0 按引入活动

如下是H168N V2.0项目按照故障的引入活动来划分的。其中：

1. 流程错误引入故障5张，系统测试沟通引入故障7张，共计12张，占故障总数的21%。
2. 需求规划引入故障11张，占故障总数的19%。
3. 设计阶段引入故障24张，占总故障数的42%。
4. 编码入库阶段引入故障10张，占故障总数的17%。

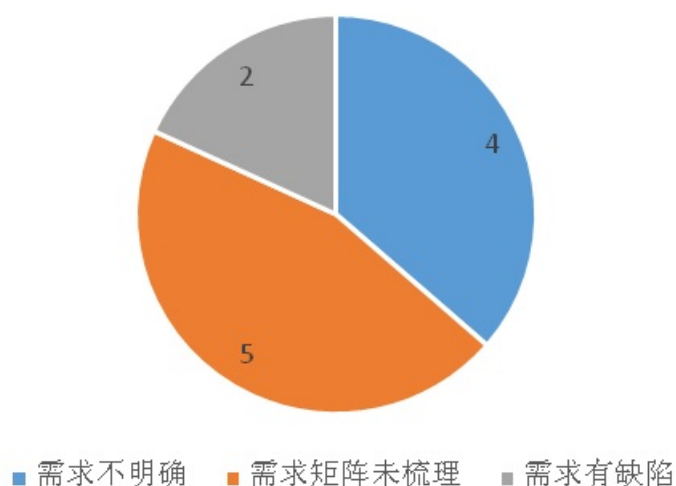
需求规划阶段

需求规划阶段共引入故障11张，可分为以下三类：

上图是H168N V2.0需求相关的故障单。

其中需求矩阵未梳理的5张，需要开发经理在项目准备阶段逐条做好需求沟通工作，将此类故障降到0。这方面在从南京的开发经理身上可以学到很多，

需求不明确的4张，此类故障可以和测试部沟通，在系统测试阶段以需求的形式提交。

需求有缺陷的故障有2张，这要求开发经理提高对需求的把握能力，在需求分析和开发过程中能够把风险识别出来，将此类故障降低到最小。

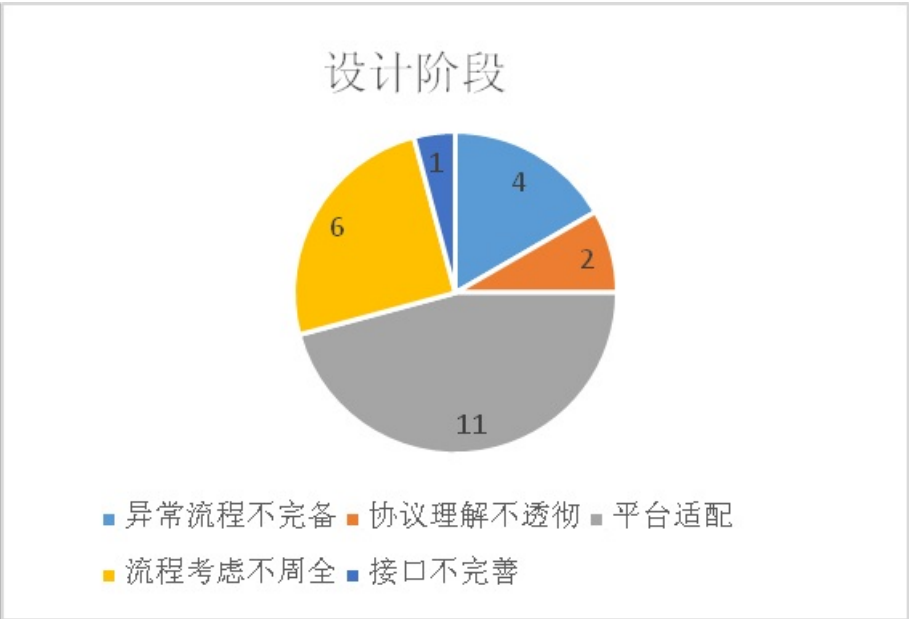
设计阶段引入的故障是本次2.0复盘过程中，故障最多的一类，共有24张故障单，占到故障总数的42%。这24张故障单，有以下原因：

平台适配：2.0是新项目，在做基础版本的时候，该开的宏没有开，有的宏不应该开的，又没有关闭，导致很多功能异常。比如有一个页面反复开启wmm导致单板挂死的故障，就源于某个宏没有关闭导致的。此类故障，固然可以通过集成测试去反复地测试来发现，但更重要的是在开发之初通过代码检查发现。此类原因泄漏故障11张。

流程考虑不周全：在功能设计的时候，对于一些正常的分支流程没有考虑到，引入故障。比如有一张tr069 anywan的单子，源于没有考虑wan连接长时间拿不到地址的情况。此类原因泄漏故障6张。

异常流程不完备：指功能设计的是，只考虑了正常的流程，没有考虑到异常流程，导致故障泄露。此类原因泄漏故障4张。

协议理解不透彻：指对于一些协议理解得不深，比如ipv6协议等，导致功能设计的时候考虑不周，引入故障。此类原因泄漏故障2张。

接口不完善：在新功能开发阶段，相同功能有多个接口，每个接口的实现方式和功能上有细微差别，调用的时候没有注意到，导致故障泄露。此类原因泄漏故障1张。

在H168N V2.0项目中，可以看到平台适配导致的故障最多，达到11张。流程和协议考虑得不够周全的故障，则占到12张。不过此类故障大多是平台本身自带的，只能通过加强自测和集成测试避免泄漏，并在日常管理中做好故障同步。

新产品适配，目前武汉通用版本的开发模式，是一组和三组把基本功能调通了，各个小组就开始做单元测试。以为平台怎么给，我们怎么用。其实不然，从复盘的情况看，有两方面工作没有做好。其一，能力宏的调整，哪些能力宏有什么用，能不能开，需要各技术小组确认。其二，产品有自身特点，比如ad/vd/ge/3g自适应上行，采用brcm芯片，使用硬加速等，因此很多功能的实现情况需要各小组确认。要求我们在基础版本完成开发后，各技术小组对所有的宏，常见的故障等都梳理一遍，最好有一个检查单可以对照。

协议/流程考虑不周全，此类故障一般属于平台本身的缺陷，对产品而言只能通过加强自测和集成测试避免泄漏。

而对于自研引入的故障，在目前新员工较多的情况下，要把少数老员工的潜力充分发掘出来。从管理的角度，需要加强设计评审。比如改一个故障，牵涉面较广，则组织一个简短的评审会，开发人员/开发经理/技术专家三个人参与，时间控制在15分钟内。这类评审会要轻量级，才具有可持续操作性。主要目的在于找出设计中的缺陷。
