Réhabilitation lourde

20 rue de Tourtille, Paris 20^e

Préconisations APD

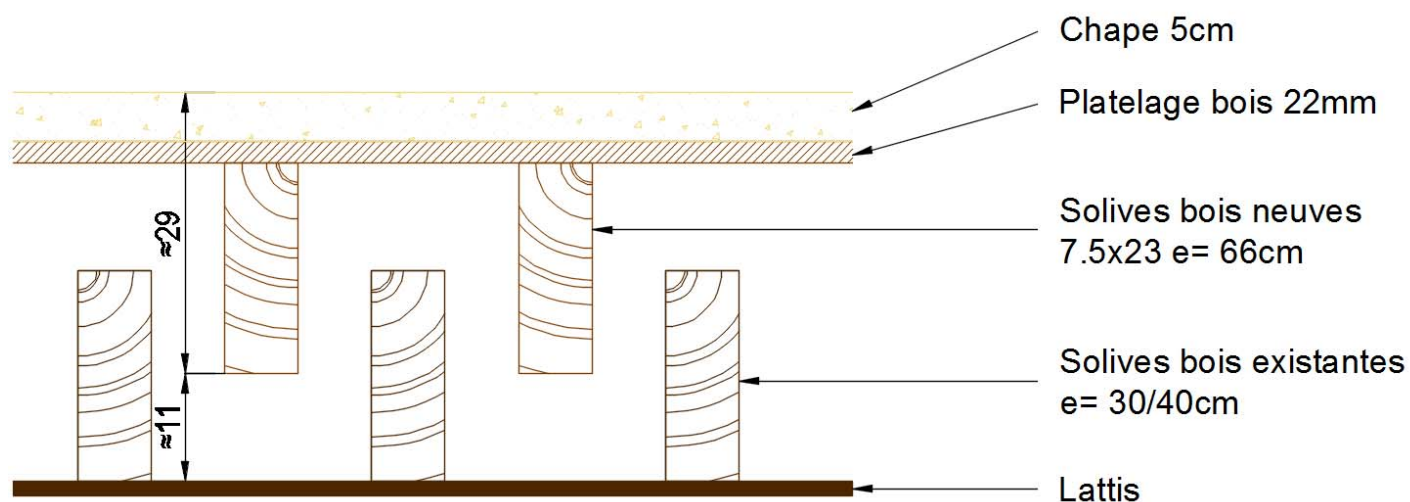
• Solution 3

Une partie des planchers du bâtiment A doivent être allégés pour fonctionner avec les solives bois existantes. La hauteur totale du plancher est donc réduite. Pour éviter de déposer les planchers ne nécessitant pas de modifications nous proposons alors les solutions suivantes.

Le lattis au-dessus des solives ainsi que l'auget plâtre et la chape sont déposés.

Les solives existantes sont conservées pour ne pas modifier le monolithisme du bâtiment en phase travaux provisoire.

Des solives neuves de section 7,5x23ht cm espacées de 66cm sont mises en œuvre. Elles sont appuyées sur la poutre intermédiaire et sur sabots dans les murs de façade à ossature bois. Leur altimétrie peut être ajustée en fonction de la hauteur totale du plancher à respecter.

La dalle est constituée d'un plancher type Lewis ou équivalent (bac acier + chape 5cm) posé sur les nouvelles solives.
