# 橋梁檢測報表

臺灣希望創新團隊

## 橋樑指定部位影像拍攝

## 蝴蝶橋全貌

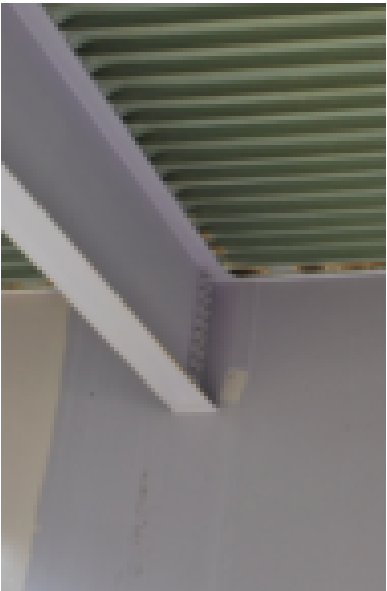
檢測項目	位置描述	無人機GPS座標	D	E	R	U	損壞位置	劣質類型	損壞原因
梁下螺栓	22.8917187,120.6394184	22.8914647,120.6393962	3	2	3	3	墩體	混凝土裂縫	剪力
建議維修工法							數量單位	單價	備註
裂縫修補							20	公尺	0.4MM*1M
檢測照片

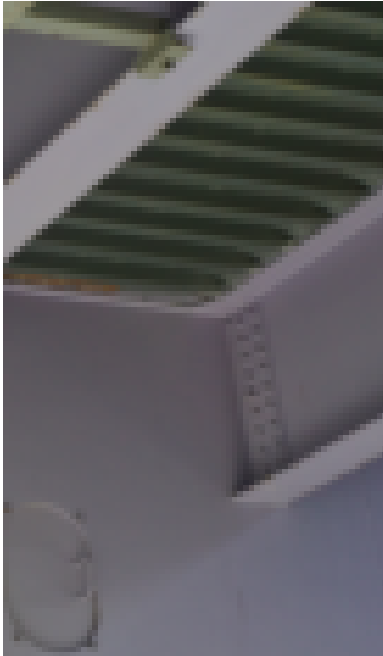
檢測項目	位置描述	無人機GPS座標	D	E	R	U	損壞位置	劣質類型	損壞原因
梁下螺栓	22.8915365,120.6393979	22.8915048,120.63939	3	2	3	3	墩體	混凝土裂縫	剪力
建議維修工法							數量單位	單價	備註
裂縫修補							20	公尺	0.4MM*1M
檢測照片

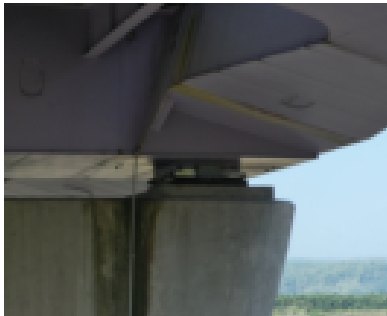
檢測項目	位置描述	無人機GPS座標	D	E	R	U	損壞位置	劣質類型	損壞原因
同一個支承2個面(之二)	22.8912698,120.6395389	22.8911204,120.639891	3	2	3	3	墩體	混凝土裂縫	剪力
建議維修工法							數量單位	單價	備註
裂縫修補							20	公尺	0.4MM*1M
檢測照片

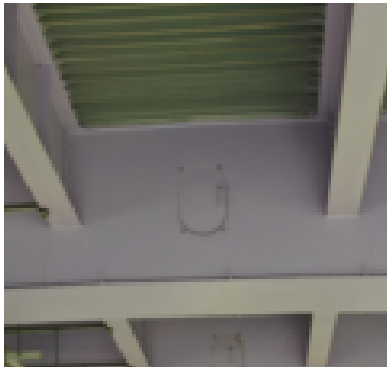
檢測項目	位置描述	無人機GPS座標	D	E	R	U	損壞位置	劣質類型	損壞原因
梁下細部構件(之一)	22.8916524,120.6394036	22.8910034,120.6393124	3	2	3	3	墩體	混凝土裂縫	剪力
建議維修工法							數量單位	單價	備註
裂縫修補							20	公尺	0.4MM*1M
檢測照片

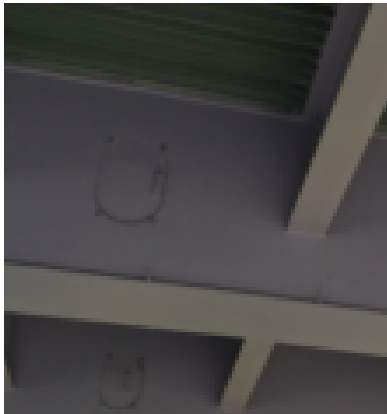
檢測項目	位置描述	無人機GPS座標	D	E	R	U	損壞位置	劣質類型	損壞原因
梁下細部構件(之一)	22.8915976,120.6393907	22.8914949,120.6393763	3	2	3	3	墩體	混凝土裂縫	剪力
建議維修工法							數量單位	單價	備註
裂縫修補							20	公尺	0.4MM*1M
檢測照片

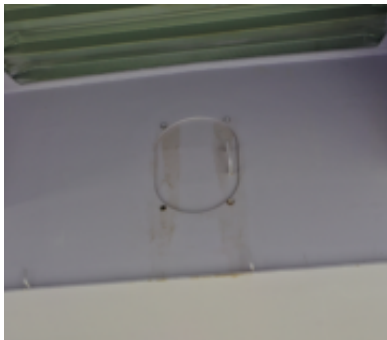
檢測項目	位置描述	無人機GPS座標	D	E	R	U	損壞位置	劣質類型	損壞原因
梁下細部構件(之一)	22.8915701,120.6393940	22.8914914,120.6393829	3	2	3	3	墩體	混凝土裂縫	剪力
建議維修工法							數量單位	單價	備註
裂縫修補							20	公尺	0.4MM*1M
檢測照片

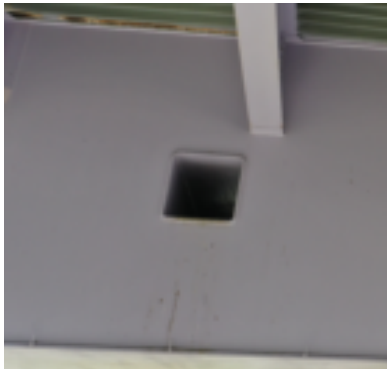
檢測項目	位置描述	無人機GPS座標	D	E	R	U	損壞位置	劣質類型	損壞原因
梁下細部構件(之三)	22.8916256,120.6392243	22.8916369,120.6392241	3	2	3	3	墩體	混凝土裂縫	剪力
建議維修工法							數量單位	單價	備註
裂縫修補							20	公尺	0.4MM*1M
檢測照片

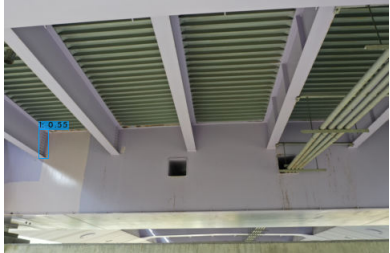
檢測項目	位置描述	無人機GPS座標	D	E	R	U	損壞位置	劣質類型	損壞原因
梁下螺栓	22.8916256,120.6392244	22.8916378,120.6392244	3	2	3	3	墩體	混凝土裂縫	剪力
建議維修工法							數量單位	單價	備註
裂縫修補							20	公尺	0.4MM*1M
檢測照片
