CAAC
适航指令

编号：CAD2001-B737-04

一. 标题： 检查 CFM56-7B 发动机的 PS3 压力管接头

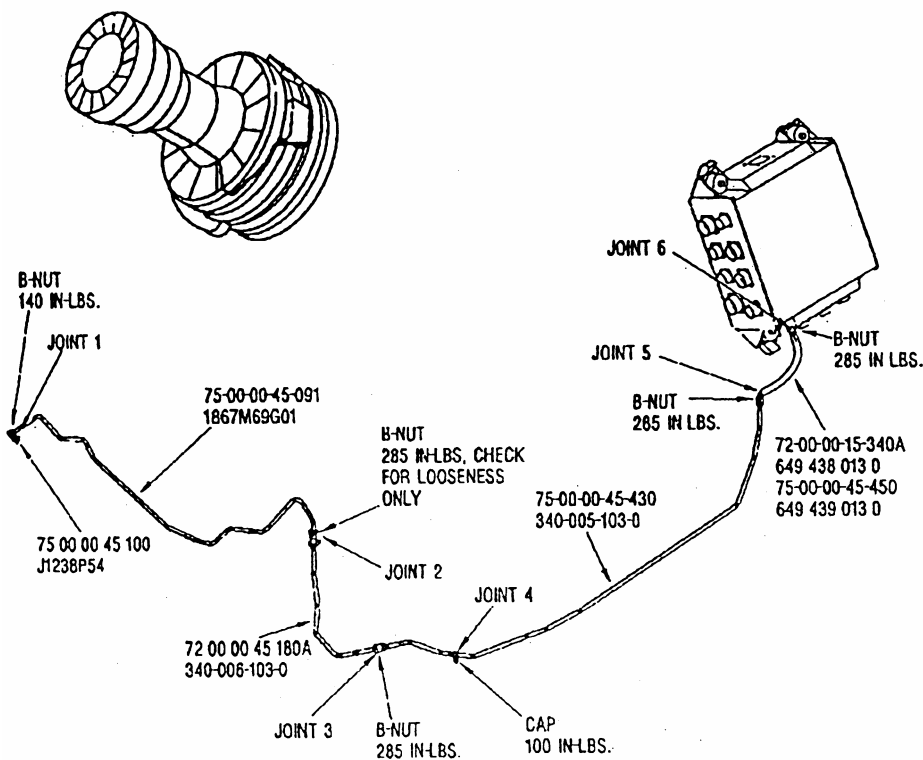
图1: PS3管接头的扭矩值

为防止因PS3压力管接头没有正确拧紧而漏气，从而使发动机失去动力，在本指令生效后25天内，要求完成下述工作，已完成者除外：

A. 根据以下要求，按拧紧方向检查本指令图1中所列的所有PS3压力管接头的连接点(JOINT)1、2、3、4、5和点6的拧紧力矩并正确拧紧：

- (1) 拧紧连接点1以确保140磅·英寸的扭矩。
- (2) 由于接近检查部位受到限制,用手指力度检查连接点2是否松动,并在只有存在松动时,将其拧紧至285磅·英寸的扭矩。
- (3) 拧紧连接点3、5和6以确保285磅·英寸的扭矩。
- (4) 拧紧连接点4以确保100磅·英寸的扭矩。
