CAAC
适 航 指 令

编号：CAD1999-MULT-01

一. 标题： 修改装有带有顶部安装天线的 SKYWATCH SKY497 设备的飞机的飞行手册

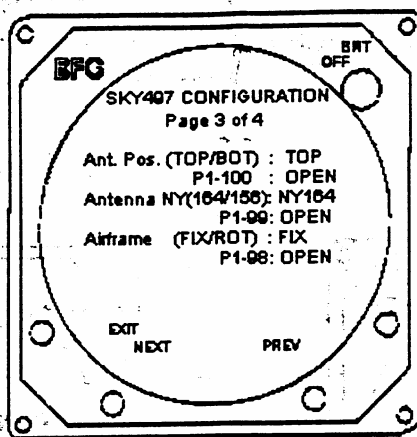
图 3

3. 高亮显示 SYSTEM DATA (按 NEXT 按钮两次), 随后按压 SELECT。SYSTEM DATA 界面将被显示 (如图 2)。
4. 通过按压 NEXT 按钮高亮显示 CONFIGURATION, 随后按压 SELECT。构型显示共有 4 页。通过按压 NEXT 按钮两次前进到第 3 页 (见图 3)。
5. 确认天线位置构型为顶部 (TOP) 安装 (如图 3 所示)。

6. 如果天线构型正确, 按 EXIT 按钮, 直到显示起动界面 (见图 4)。
7. 如果装有 WX-1000, 将 STORMSCOPE/CWS 开关定于 STORMSCOPE 位置, 并通过按压 EXIT 按钮退出 STORMSCOPE 服务菜单。
8. 如果天线构型不正确 (如, 构型为底部安装), 关闭 SKYWATCH 并将此单元送去维修。
