CAAC  
适 航 指 令

编号：CAD2003-S269-01

一. 标题： 检查尾梁支撑杆

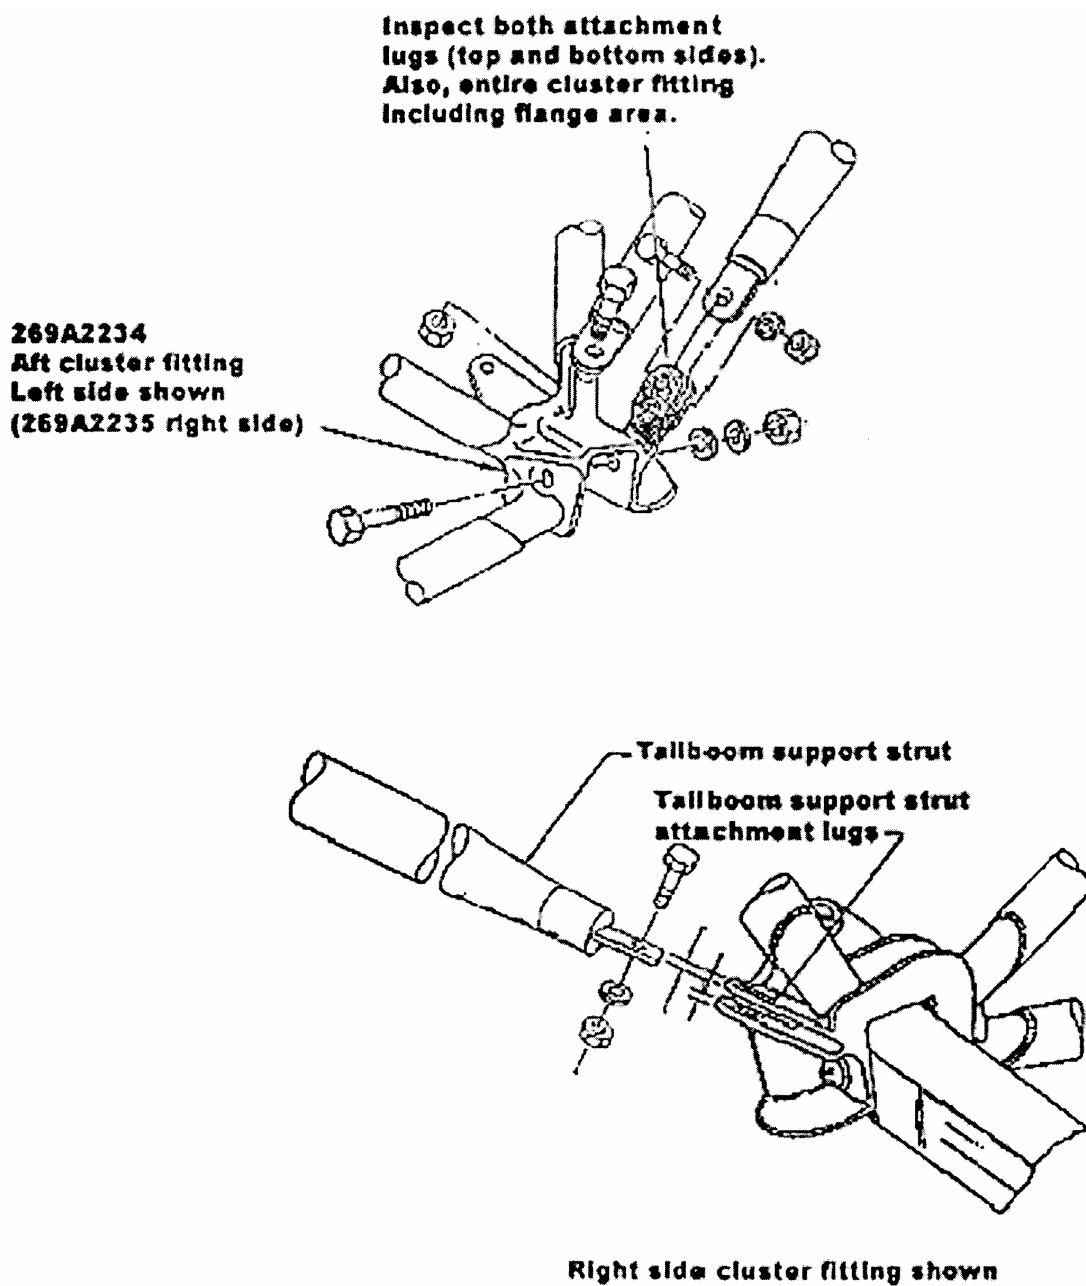
为防止尾梁支撑杆或接头组件上的凸耳故障, 导致尾梁旋转并进入主旋翼, 并引起直升机失控, 完成下列工作:

1) 使用除油漆剂, 除掉每边接头组件的凸耳上的油漆, 用清水清洗后干燥。在褪漆前要先将尾梁支撑杆拆下。

2) 按照图1对每边接头组件上的凸耳进行着色渗透检查。

3) 如果发现裂纹, 在下次飞行前, 用适航的接头组件更换有裂纹的接头组件。

C) 在150小时TIS或6个月内, 以先到为准, 用适航的接头组件或经KIT P/N SA-269K-106-1改装的件号为P/N 269A2234和P/N 269A2235的接头组件更换件号为P/N 269A2234和P/N 269A2235的每组接头组件。安装了KIT可作为每50小时TIS着色渗透检查的终结工作, 破损和裂纹的接头组件不能做KIT改装。
