编号：CAD1992-AH24-01

一. 标题： 紧急检查中翼后梁下缘条和下后蒙皮板裂纹

所有AH24飞机

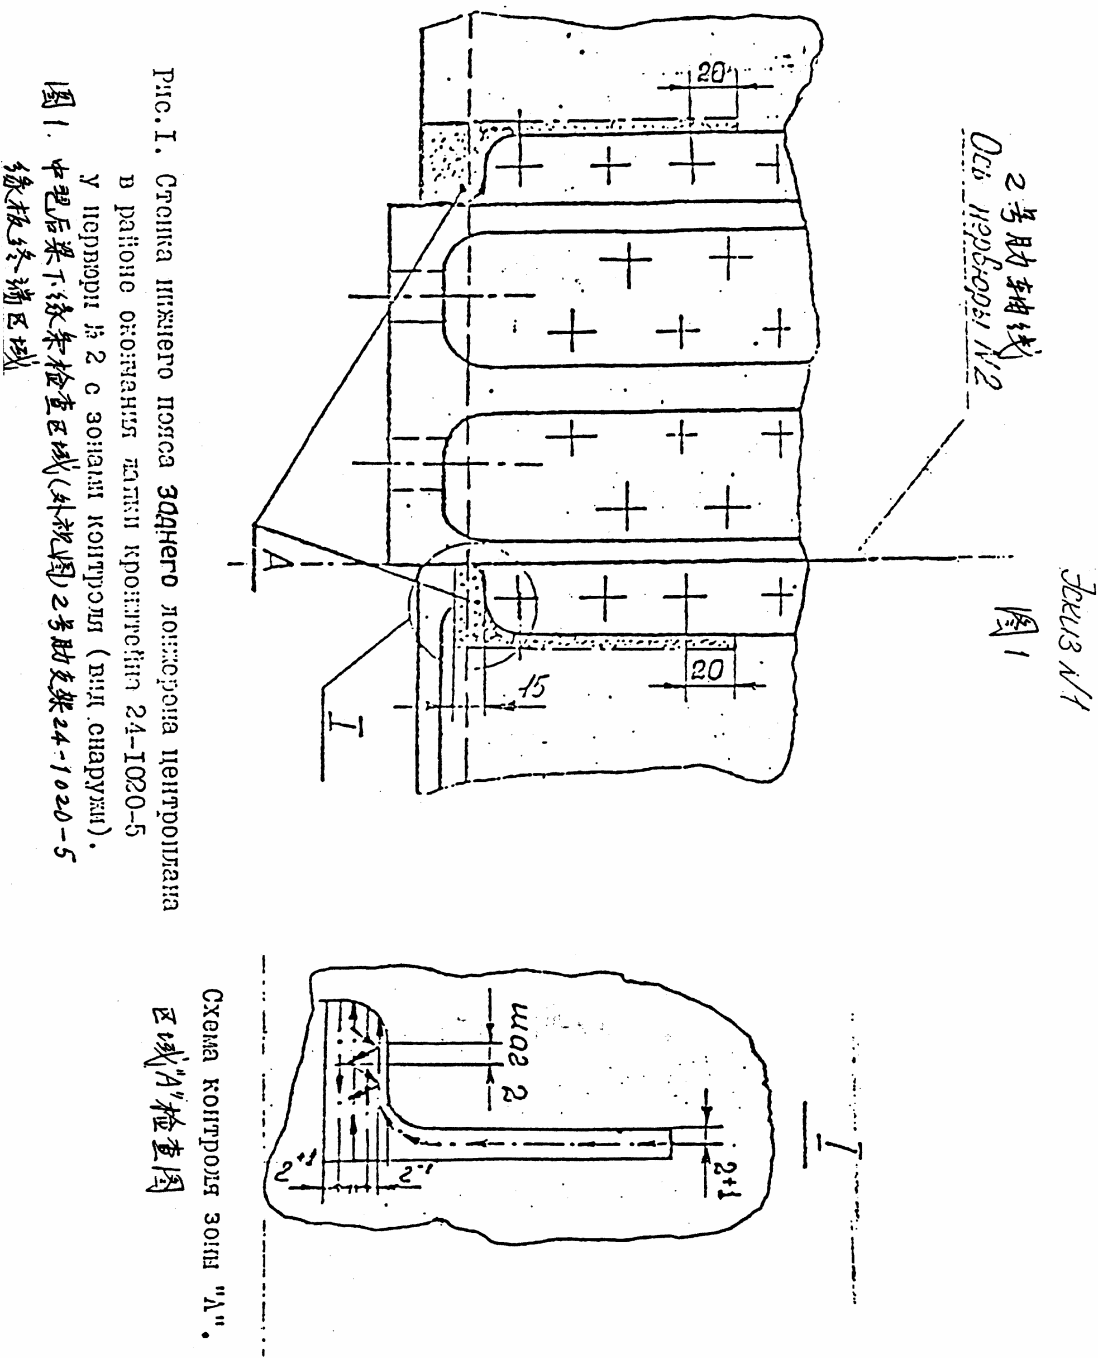
近期报告两架AH24飞机中翼后梁下缘条有横向裂纹，该裂纹穿透水平缘条后，扩展到垂直的腹板。此外，在中翼的下后蒙皮板NO. 24-1040-13上也发现裂纹，上述裂纹均产生在中翼2号肋区域。上述故障若不及时检查和排除，将危及飞行安全。为此，要求在本指令生效之日起12天内，对总使用时限超过15000次起落的所有AH24飞机进行以下检查工作：

1. 涡流检查:首先对图1所示的后梁水平缘条和腹板检查区进行清洁，然后按详图A要求，用涡流探伤仪和笔形探头进行探伤检查，以确认该区有无裂纹存在。

2. 目视检查:用放大镜对中翼2号肋轴线两侧各200毫米范围内的机翼下后蒙皮板NO. 24-1024-13进行仔细目视检查，以确认该区有无裂纹存在。

上述两项检查工作列为以后每900(或1000)飞行小时的定期检查
