CAAC
适航指令

AIRWORTHINESS DIRECTIVE

编号：CAD1996-B757-05

一. 标题： 检查扰流板动作筒二级弹簧端帽的位置

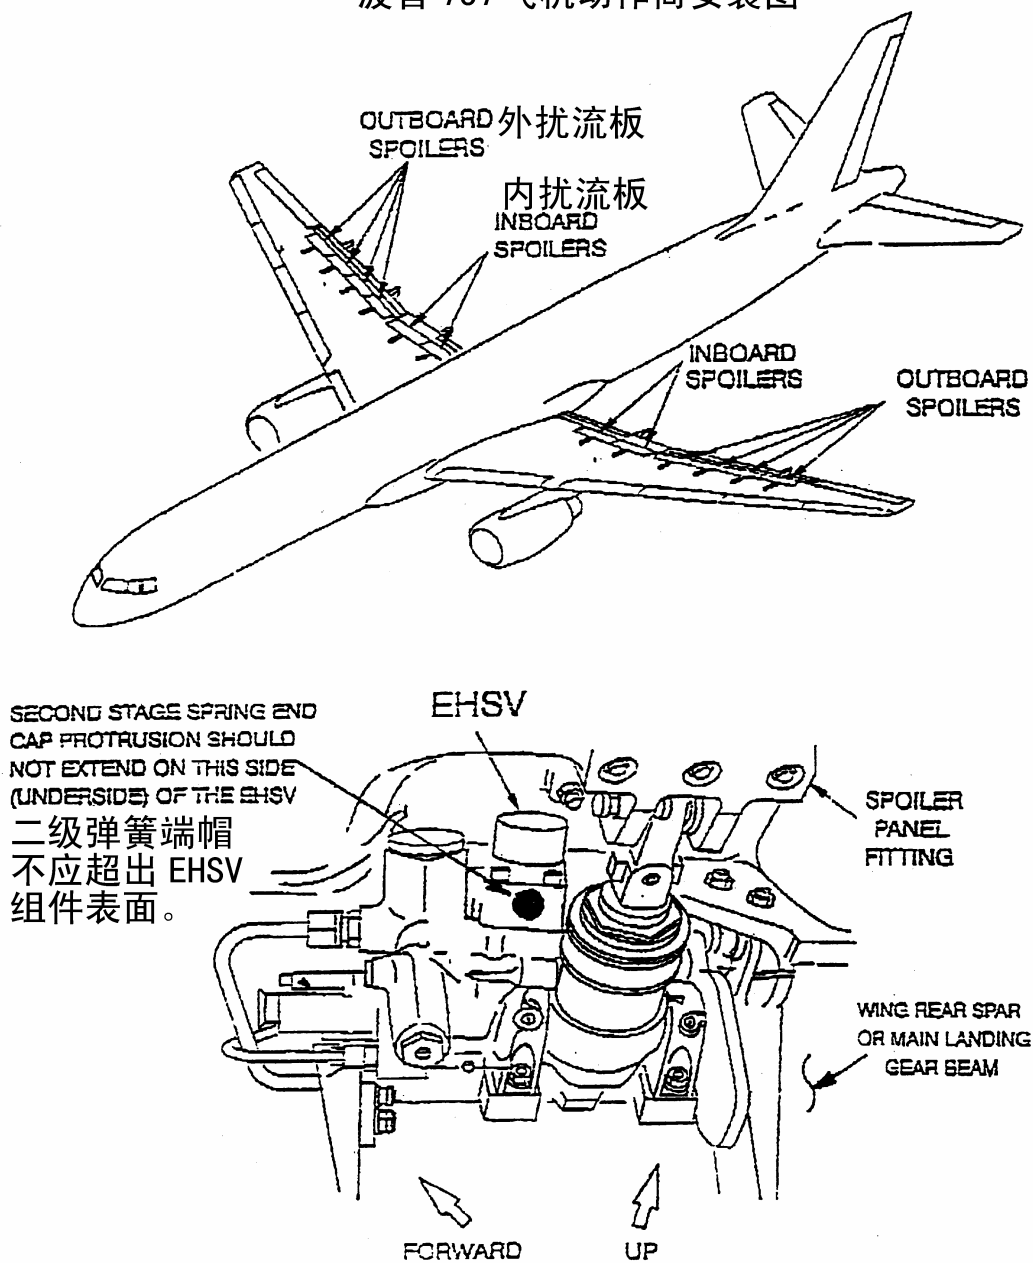
Boeing Model 757 Actuator Installation 波音 757 飞机动作筒安装图

(1) 在地面将襟翼放到40°，目视检查每个扰流板动作筒EHSV
组件，确定其二级偏移弹簧端帽组件(the second stage bias spring
end cap assembly)的位置。

注：如本指令附图1所示，二级偏移弹簧端帽的正确位置应不超出
EHSV组件的表面。

(2) 如果某二级偏移弹簧端帽超出了EHSV组件表面，那么在下次
飞行前，必须按飞机维护手册更换这个件号为72196的EHSV。
