CAAC
适航指令

编号：CAD1998-R044-03

一. 标题： 检查主旋翼桨叶蒙皮裂纹

装有件号为C016-1的主旋翼桨叶的R44直升机，序号从0002到0486。

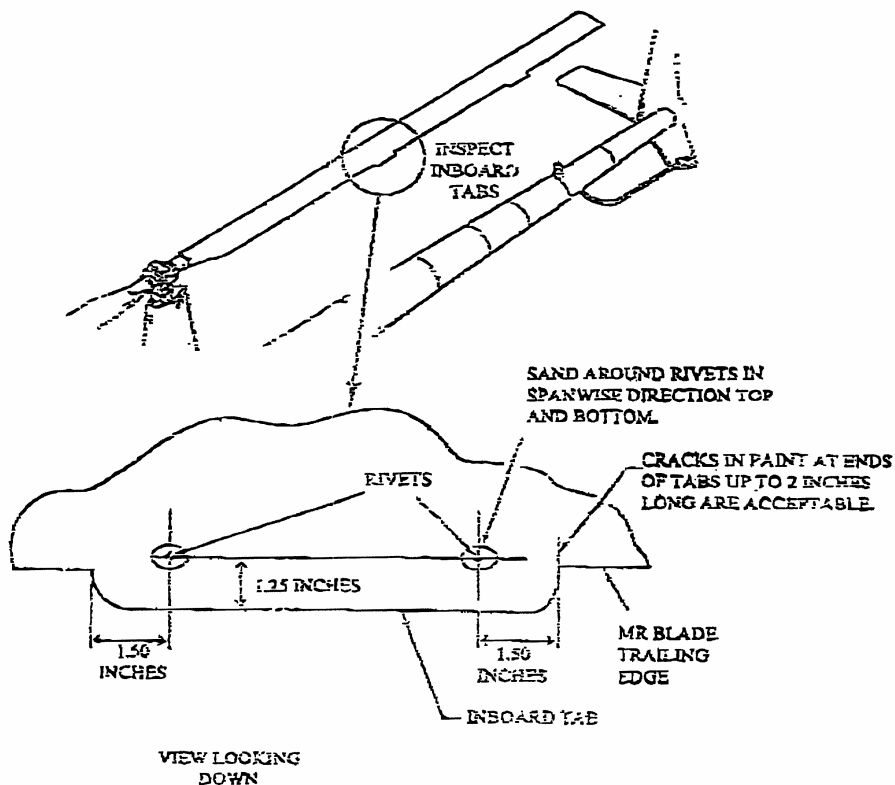
Figure 1
PL AD 98-12-19

检查到主旋翼桨叶蒙皮上有疲劳裂纹，这些疲劳裂纹由内侧配平片调整铆钉孔产生，且能引起主旋翼桨叶失效，导致飞机失控，要求必须完成以下工作，除非已事先完成：

1. 在5个飞行小时内，参照图1，对内侧配平片调整铆钉周围的桨叶蒙皮进行染色渗透检查：

(1) 对内侧配平片铆钉孔周围上下表面（每个桨叶4处）的蒙皮去漆，露出直径约为3/4"大的地方。用180号或更细的砂纸打磨，然后用600号或更细的砂纸清除砂痕。只能沿翼展方向进行打磨。不准使用化学去漆剂。

(2) 用染色渗透法检查铆钉周围上下表面（4个地方）的桨叶蒙皮。

注1：配平片内侧边缘或外侧边缘2英寸长的连漆裂纹是可接受的。

2. 用111-三氯乙烷或丁酮(MEK)按照本指令1中所述清洁打磨过的地方,并涂上亮漆,覆盖无漆的地方。

3. 以后在每天飞行前,或不超过5个飞行小时的间隔,先到为准,用5倍或更高倍的放大镜目视检查内侧配平片铆钉周围上下表面的桨叶蒙皮(4个地方)有无裂纹。

4. 如果发现裂纹,在下次飞行前用适航的主旋翼桨叶更换。

5. 安装件号C016-2的主旋翼桨叶,可结束本指令要求的工作。
