CAAC  
适 航 指 令

编号：CAD1993-AH24-03

一. 标题： 检查中翼 3~4 肋之间的二梁下缘条区域

中国注册的所有在用的安-24飞机

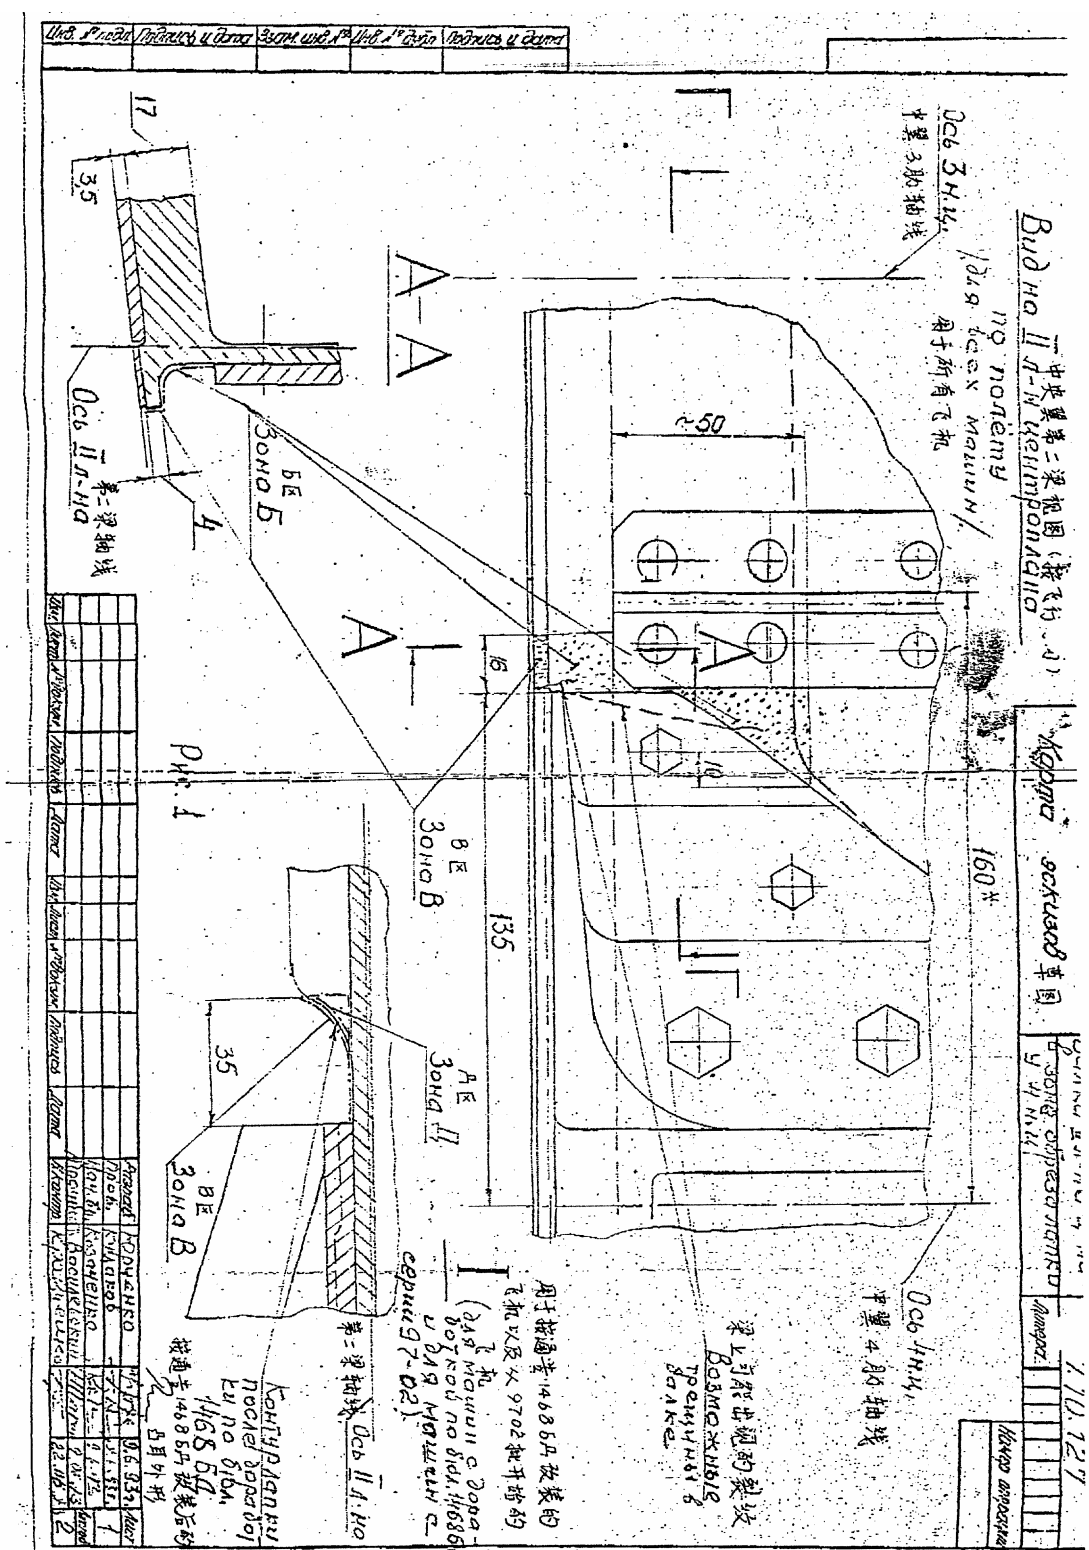
为了及时发现中翼3~4肋间二梁下缘条区域内的潜在裂纹，凡起落次数超过15000次的安-24飞机，应在本指令生效日之后的第一个A检时，按照俄国图纸57.10.127(页号：1；2)和无损伤卡(表格：1a；2)，对中翼3~4肋间的二梁下缘条，距离活动盖板铰链固定处70毫米的转接半径区域进行一次涡流探伤检查。检查前须清除污垢和底漆。如果检查发现裂纹，则在下一次飞行前，完成裂纹的修理。如果没有发现裂纹，则每1000次起落进行重复检查。
