CAAC
适航指令

编号：CAD1996-MULT-23

一. 标题： 检查 Cessna 发动机滑油滤接头组件

FAA AD 96-12-22 39-9665

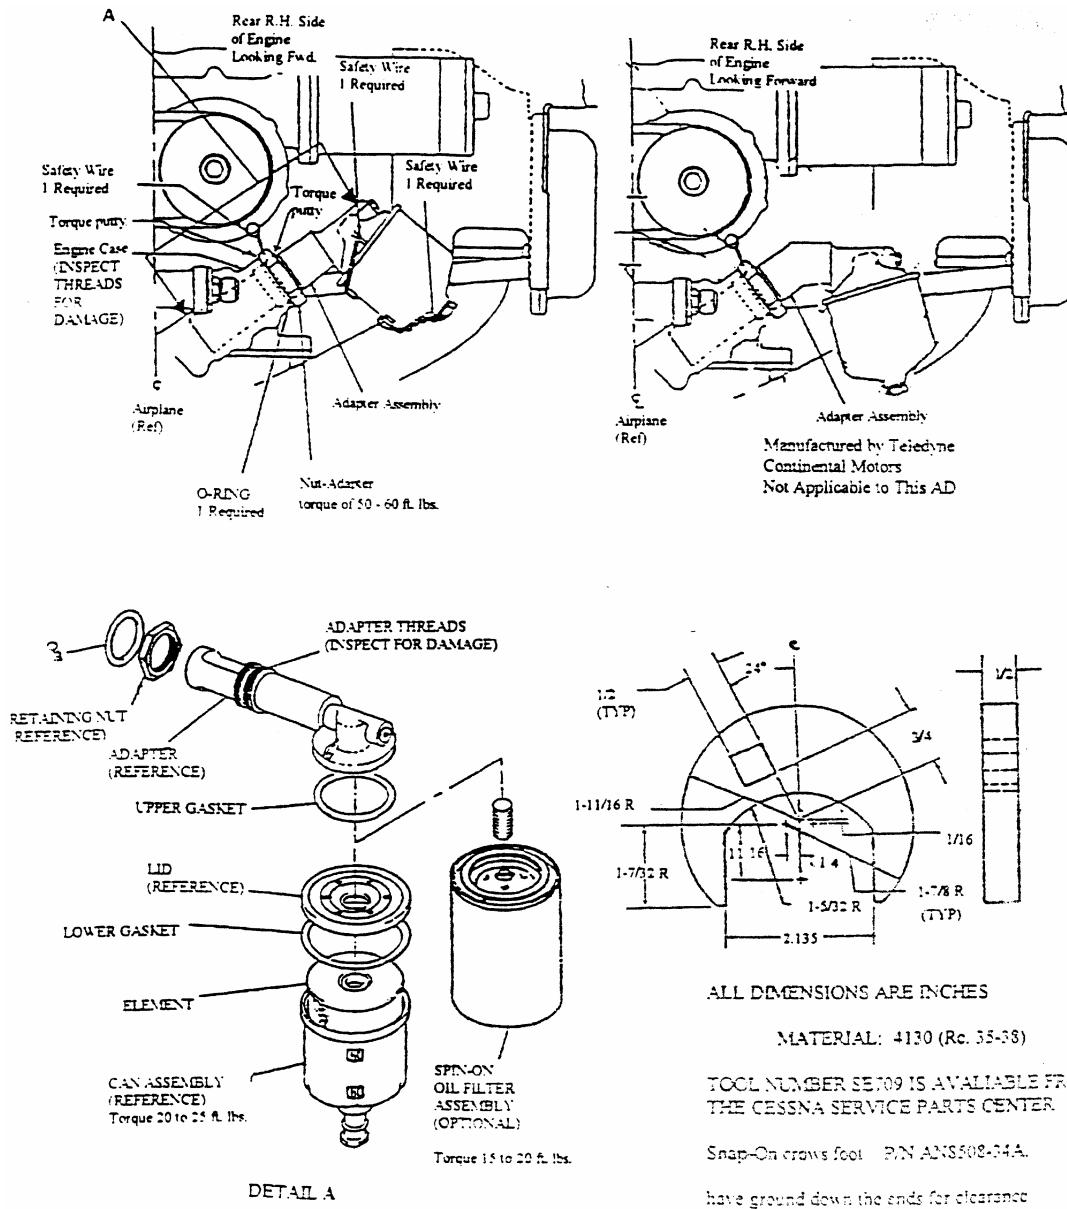
Figure 1 Oil Filter Adapter Installation
AD 96-12-22

为防止由于滑油滤接头组件的丢失或脱离而引起的发动机滑油泄漏，从而导致发动机空中停车和飞机失控，除非已事先完成，要求完成以下工作：

- （1）检查接头的锁紧螺帽的安装有无泄漏。
- （2）检查接头螺帽安装扭矩并保证扭矩值是在50-60英尺磅。
- （3）如发现有泄漏现象或扭矩不在50-60英尺磅的限制内，在下次飞行前，拆下接头和油滤组件，并且：
 - （i）检查接头组件和发动机的螺纹是否有损坏和裂纹；并且
 - （ii）更换带有螺纹损坏和裂纹的接头组件和发动机滑油泵壳体（如需要）。
- （4）在发动机油滤接头组件与螺帽和滑油泵壳体之间涂上防扭转膏（如本指令附图1所示）。
- （5）重新安装发动机滑油油滤组件。
 - （b）对在发动机滑油滤接头组件与螺帽和滑油泵之间涂有护扭转膏的飞机，检查防扭转膏有无错位，滑油泄漏或裂纹。
 - （1）如发现有错位，滑油泄漏或裂纹，在下次飞行前完成本指令（a）段中规定的要求，包括所有子段。
 - （2）如未发现错位，滑油泄漏或裂纹，在发动机滑油拆换之前每间隔100使用小时重新检查一次。
 - （c）更换发动机滑油滤组件不能取消本指令的重复检查要求。
