CAAC
适航指令

编号：CAD1989-B105-01

一. 标题： 检查 BO-105 直升机旋翼变距拉杆端头球形轴承接耳

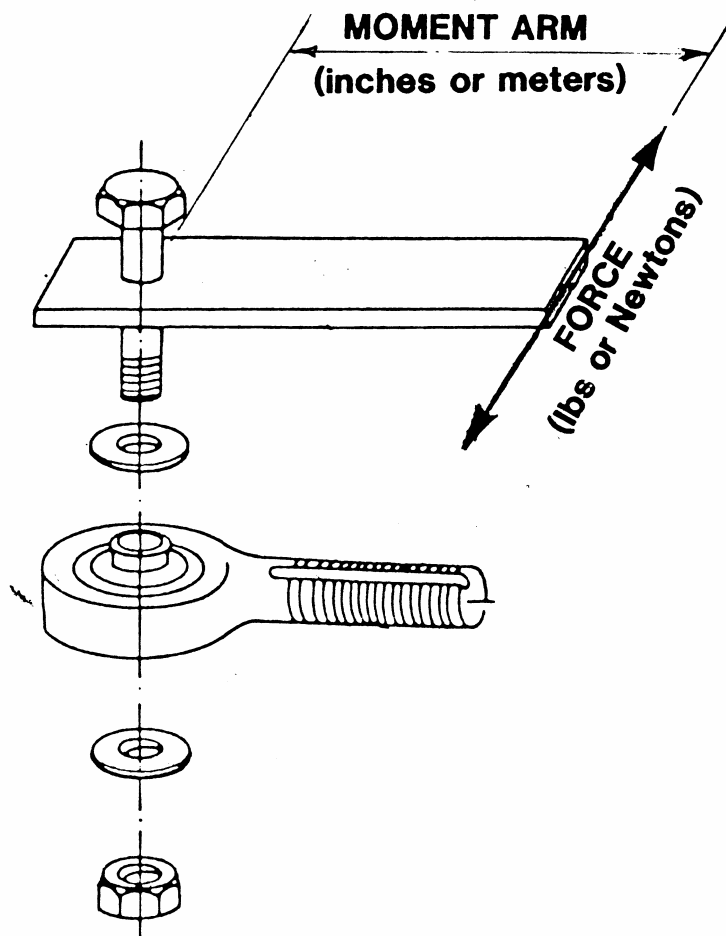
FIGURE NO. 1

(3)测量转动球形轴承内环所需的力矩(测量时绕螺栓的中心线,

沿圆周方向转动, 参阅图一)。

BEARING FRICTION MEASUREMENT

(4) 如果测量的力矩大于1.5牛顿米(13.3英寸磅), 则按下述方法之一处理:

a. 更换该轴承, 并重复(3)的检查。或者

b. 降低轴承的摩擦力: 用一螺栓穿过轴承的内环, 并用螺帽拧紧, 然后用机床带动, 使其以每分钟60至100转的速度转动1至2分钟, 直到摩擦力矩降低至1.5牛顿米(13.3英寸磅)以下。在转动过程中随时监测温度, 以免过热。(轴承不得有轴向或径向间隙)。

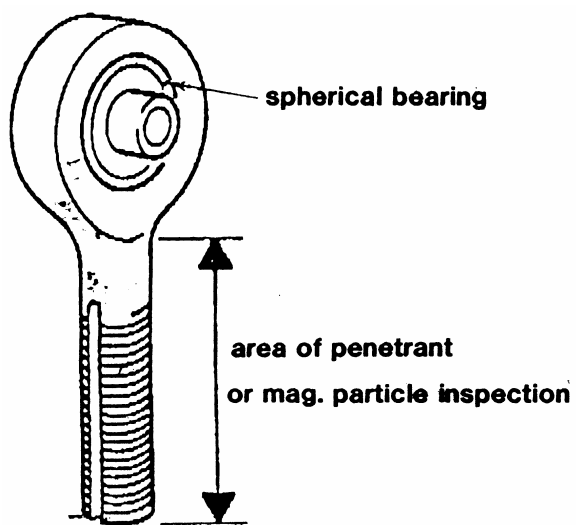
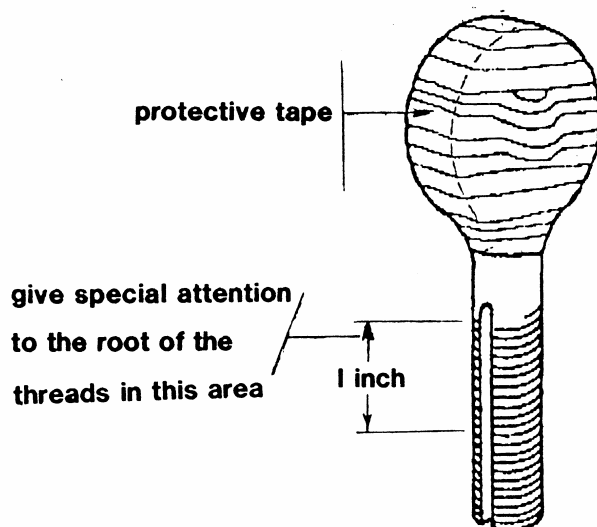
FIGURE NO. 2

a. 适当的胶带将球形轴承接耳包好, 以免清洗剂或探伤液体进入轴承(参阅图2)。

ROD END WITH BEARING TAPED
