CAAC  
适航指令

编号：CAD1987-K200-02

一. 标题： 检查 BEECH200 型飞机(空中国王)机翼中段油箱上部蒙皮壁板

本适航指令适用于所有在中国注册登记的BEECH200(空中国王)型飞机

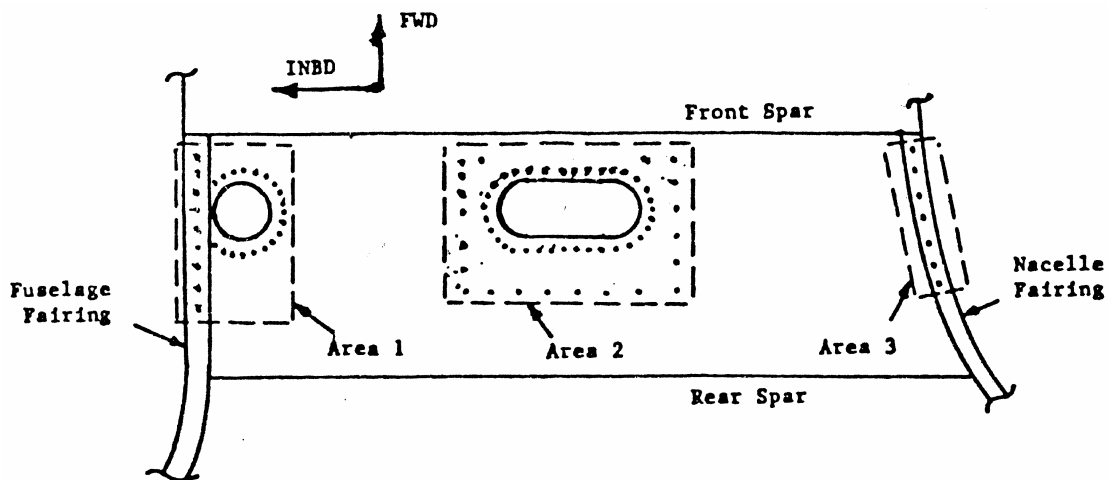
**FIGURE 1**

1. 在本指令生效后的75飞行小时或6个月内(以先到的为准), 按照服务通告2040号修改1中的要求和程序, 检查机翼中段油箱上部蒙皮壁板的三个区域(见图)有无脱胶, 以后每300飞行小时或6个月(以先到为准)重复进行上述检查。

Showing Areas where Blind Fasteners  
may be Located (Upper Surface)  
(RH Wing Shown)

(2) 如果发现壁板脱胶, 则必须在下次飞行前采取下述措施之一：

A. 对脱胶的壁板进行改装, 改装器材包号为:101-4032-1(左侧)和101-4032-3(右侧);

B. 用件号为101108-603(左侧)或101108-604(右侧)的壁板更换现装机使用的壁板。

2. 按照服务通告NO. 2040, 修改1中的说明, 对两侧机翼中段油箱上部蒙皮壁板上所有可达的拉铆钉进行封严。
