CAAC
适 航 指 令

编号：CAD2000-B212-02

一. 标题： 贝尔 212 型直升机旋翼主轴和轴颈的使用寿命

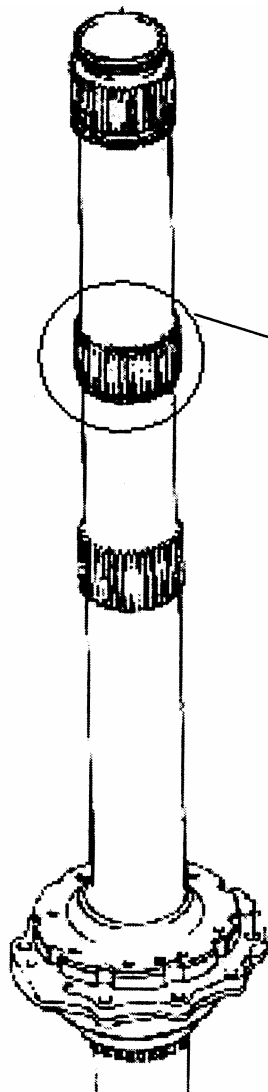
Figure 1

- At 100x minimum magnification
Minimum radius of 0.020 at the
snap ring groove/spline intersection
- At 200x minimum magnification
Burrs in the snap ring groove

- 至少 100 倍放大率时
在开口环槽/花键交接处的最小半径是否为 0.020
- 至少 200 倍放大率时
开口环槽里是否有毛刺

(1) 在整个圆周上（见图1至3）是否有0.020英寸的最小半径（用100倍或更高的放大率）。如果任何开口环槽的半径小于0.020英寸，在超过100,000 RIN之前用适航的主轴更换此主轴。

(2) 是否有毛刺（用200倍或更高的放大率）。如果在任何开口环槽/花键结合处发现毛刺，在超过170,000 RIN之前用适航的主轴更换。

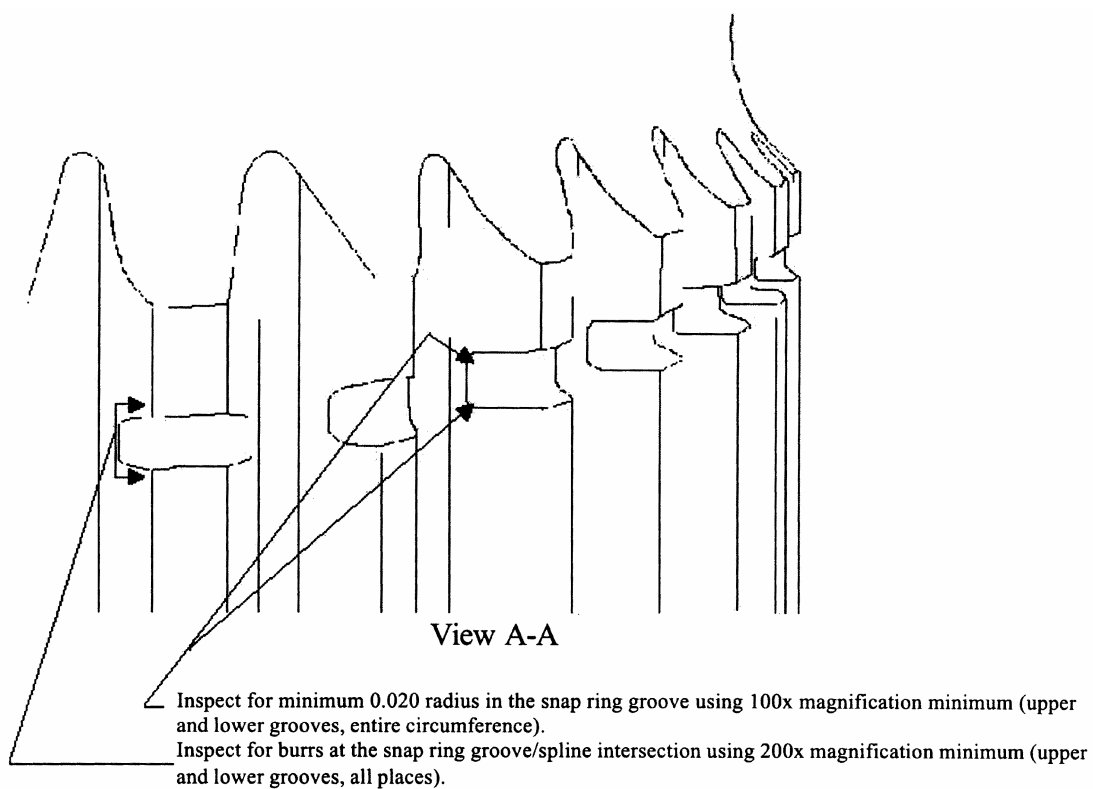
Figure 2
Snap Ring Groove/Spline Intersection

用最少 100 倍放大率检查, 开口环槽内的半径是否最小 0.020 英寸(上下槽, 整个圆周范围)。
用最少 200 倍放大率检查开口环槽/花键交接处是否有毛刺(上下槽, 所有区域)。

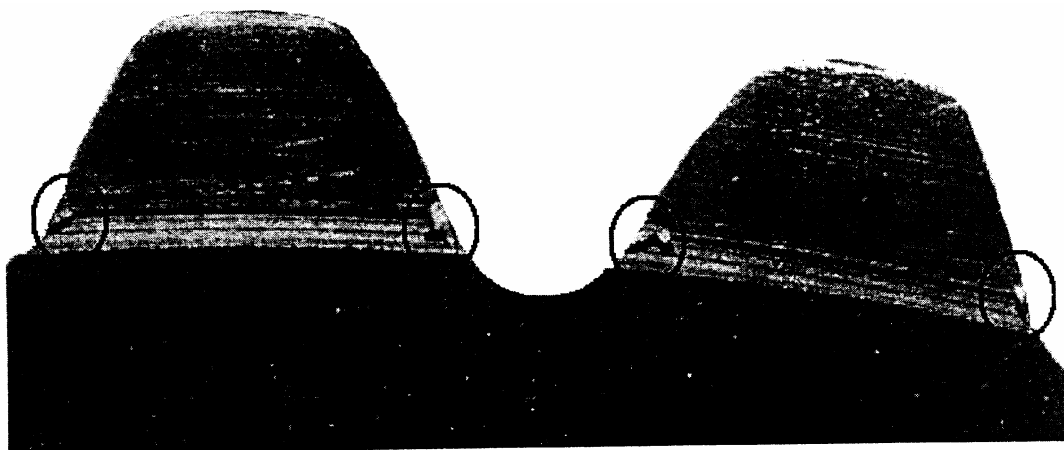
Figure 3
Typical Burr at Snap Ring Groove

Cutaway View Looking Down from Inside Snap Ring Groove
Typical Burrs at Snap Ring Groove/Spline Intersection
Burrs are to be Inspected at 200x Minimum Magnification

从开口环槽下视的剖视图
在开口环槽/花键交接处的典型毛刺
用最少 200 倍的放大率检查毛刺
