CAAC  
适航指令

编号：CAD1993-Y005-01

一. 标题： 检查 Y5 飞机油门操纵系统

二. 适用范围：  
所有Y5飞机

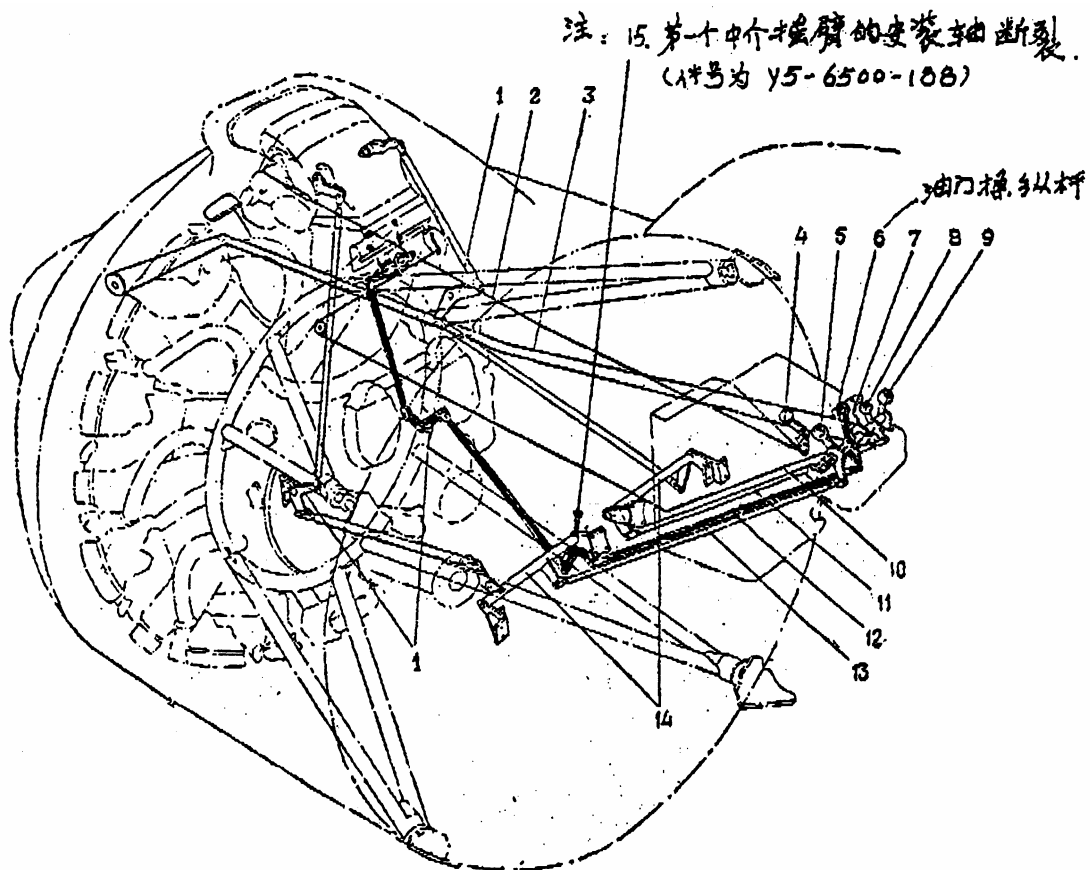
图108 发动机操纵图

东方航空公司安徽分公司Y5型B8085飞机在本场训练时，油门操纵突然失去控制，绕场平飞两圈采取人工停车，飞机安全落地。原因是油门操纵系统的第一个中介摇臂的安装轴(件号为Y5-6500-188)断裂所致，为防止上述故障再次发生而危及飞行安全，除非已事先完成外，必须完成下列工作：

1. 在93年4月1日前对Y5飞机的油门操纵系统进行一次详细目视检查，对有怀疑之处要认真查清；对第一个中介摇臂安装轴(件号为Y5-6500-188)进行磁力探伤检查。

2. 自本指令生效之日起，每次换发时拆下第一和第二中介摇臂和轴进行探伤检查。

3. 在完成1.段规定的检查后，每100飞行小时对两个摇臂及安装轴进行目视检查和润滑。
