CAAC
适 航 指 令

编号：CAD1993-T154-02

一. 标题： 检查前梁附近的防冰管道

在中华人民共和国注册的所有图-154飞机

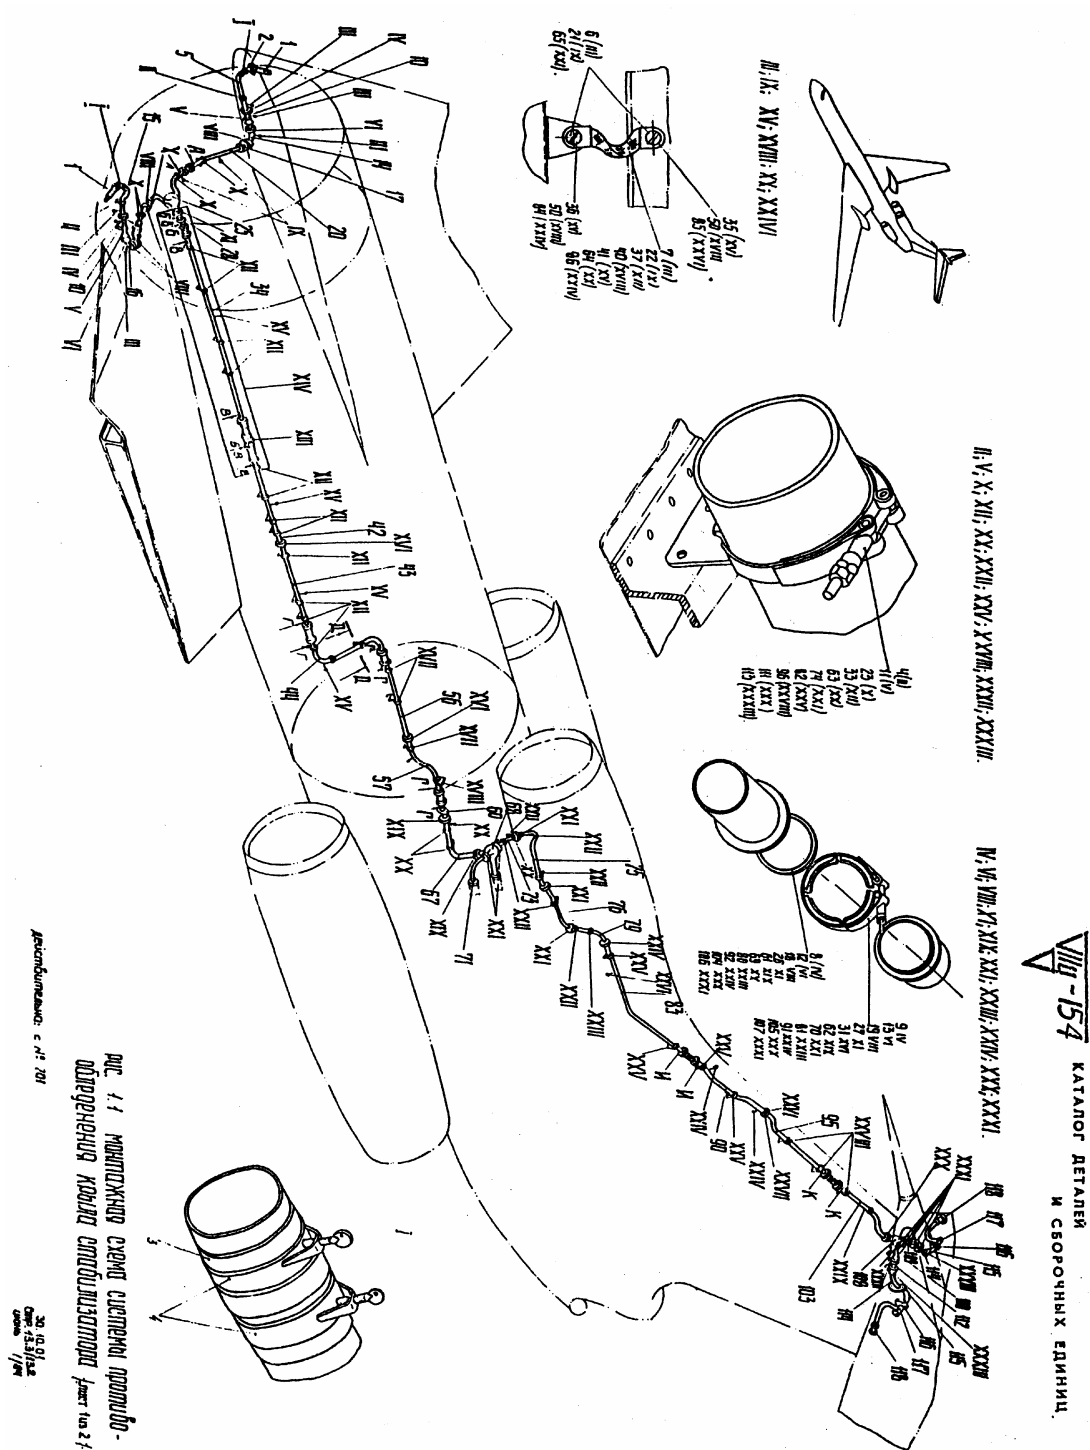
为了及时发现并排除防冰管道接合部位出现漏气现象，必须在最近一次作“b”级技术维护工作时，对中央翼下，左右热气分导管接合部位(在机翼前梁腹板附近的防冰管道上)进行一次检查(参阅零件目录第7册，30.10.01节，图1. 页2/1，管子31、1、26、组件XI)。检查须在接通机翼前缘加温的情况下进行。

按照TCT-1的指示，温度不得高于100℃。在接合部位不得有漏气现象，若不符合上述要求，要及时排除，并将检查结果报当地适航部门，抄报适航司。
