CAAC
适航指令

编号：CAD1996-B757-05R1

一. 标题： 检查扰流板动作筒二级弹簧端帽的位置

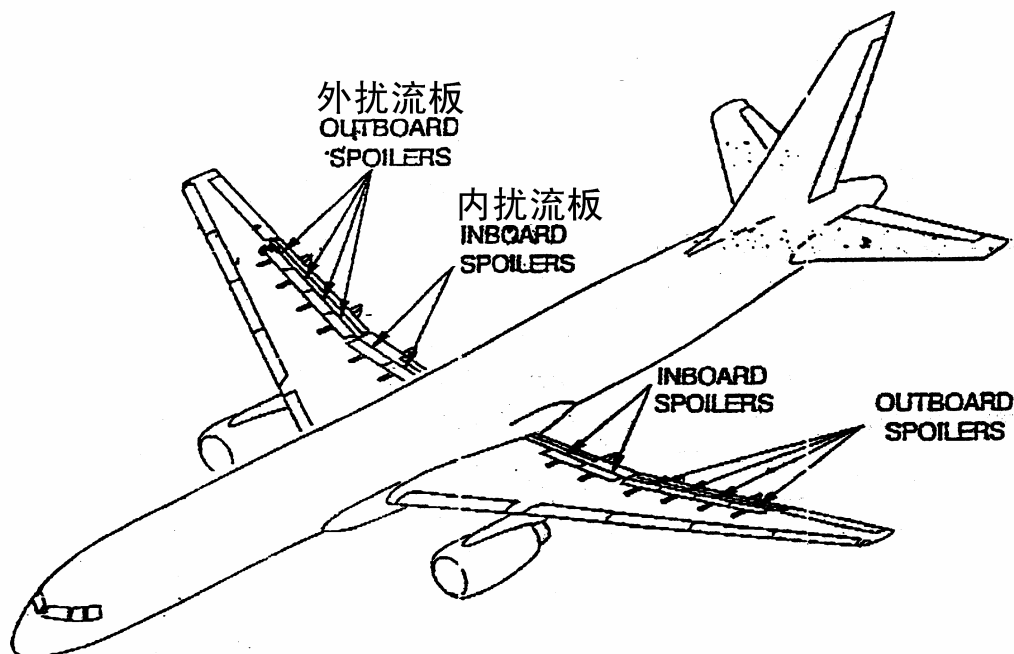
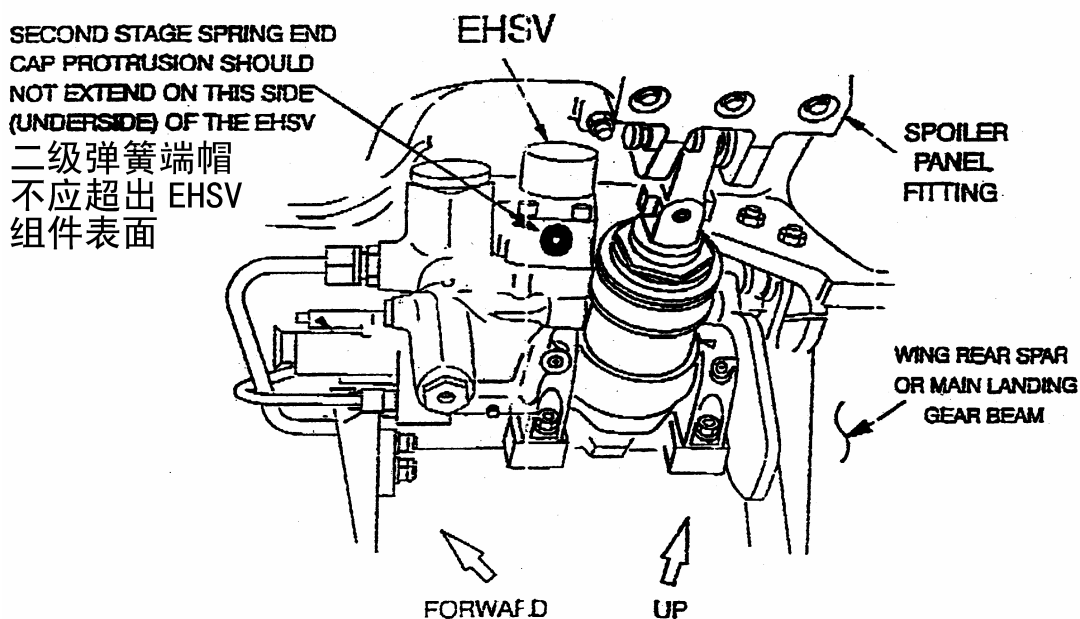
757 SPOILER ACTUATOR INSTALLATION
757 飞机扰流板动作筒安装

(1)在地面将襟翼全放下，目视检查每个扰流板动作筒EHSV组件，确定其二级偏移弹簧端帽组件(the second stage bias spring end cap assembly)的位置。

注：二级偏移弹簧端帽组件的正确位置应在EHSV组件的上端或前边，如本指令图一所示。

(2)如果某二级偏移弹簧端帽组件在EHSV组件后端或下边，在下次飞行前，按飞机维护手册可用件更换件号为72196的EHSV。
