CAAC  
适航指令

编号：CAD1992-B146-01

一. 标题： 4、5 号轴承润滑回油管检查

所有BAe146飞机的ALF502R-5发动机。

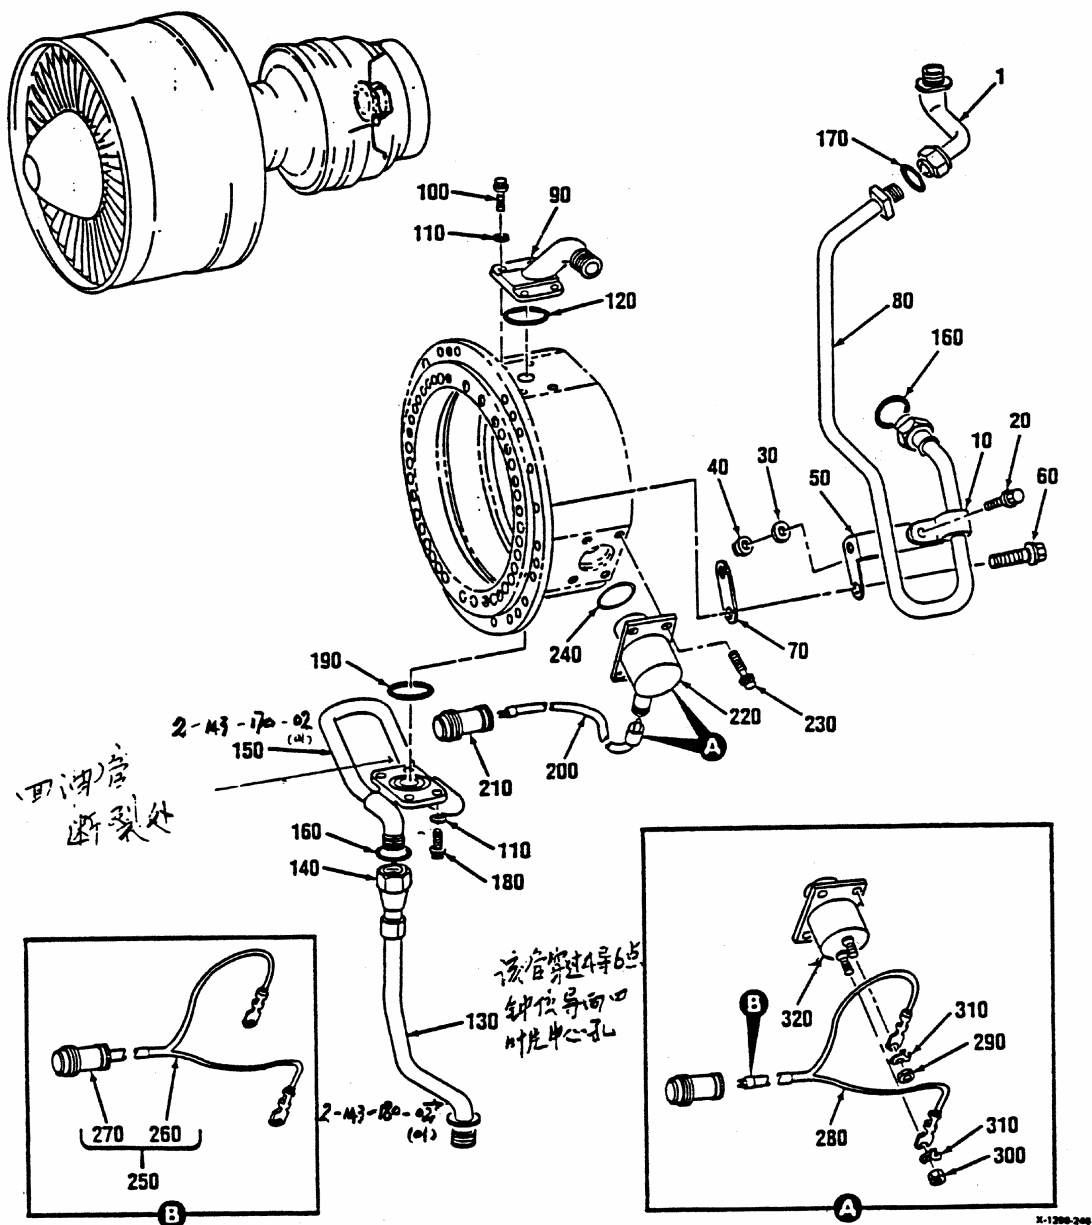
Tube Assemblies - Oil, Leads - Speed Pickup, Speed Pickups  
and Connector and Lead Assembly  
Figure 5

1992年2月25日，中际航内蒙古分公司BAe146/2709号飞机执行1342航班在广州起飞爬升过程中一发(05369)严重漏滑油，人工空中停车。经分解检查，低压涡轮轴后端4、5号轴承的润滑回油管件号:2-143-170-02在工作至3640次热循环时，从根部断脱。

为保证飞行安全，除已完成者外，要求每3500次热循环做内厂热检时(参照:ALF502, IPC, 72-52-00, 图5, 150, 件号2-143-170-02):

1、在排故工卡中增加对4、5号轴承润滑回油管，件号2-143-170-02、(01)做着色检查。

2、对检查出有渗漏、裂纹和断裂的回油管进行更换。
