CAAC
适 航 指 令

编号：CAD1989-B737-24

一. 标题： 检查发动机前安装架与机翼连接螺栓

所有波音737-200型飞机

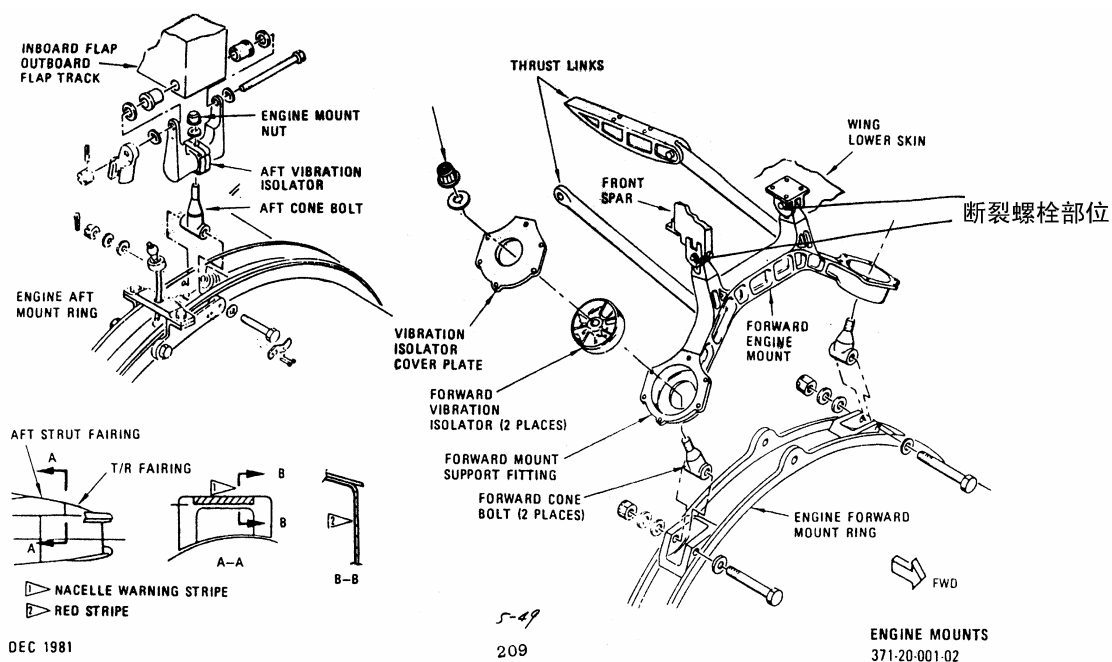
为及时发现波音737-200型飞机发动机安装架与机翼连接螺栓断裂，防止发动机与飞机脱离，在本指令生效后，到达或超过8000飞行小时的波音737飞机，按下述要求对发动机前安装架与机翼连接螺栓进行检查。

1. 本指令生效后，24小时之内，对发动机前安装架与机翼连接内外侧螺栓进行详细地目视检查，检查其螺栓头和螺帽是否有松动和丢失，以后每7天进行重复检查(在7天内已检查过的可不再进行)。

2. 本指令生效后30天，用超声波对发动机前安装架与机翼连接内外侧螺栓进行检查，看其是否有裂纹，以后每C检(或2500小时)重复检查，若发现螺栓裂纹，应及时更换，完成此项工作后上述1所要求的工作可不再进行。

3. 如检查中发现有螺栓断裂或螺帽，螺栓头丢失，在下次飞行前应予更换，并对发动机安装架接头和机翼的连接接耳进行详细检查，对有

损伤的接头和连接接耳应按规定进行修理或更换。
