CAAC  
适航指令

编号：CAD1991-MULT-03

一. 标题： 检查螺旋桨调速器外部滑油管

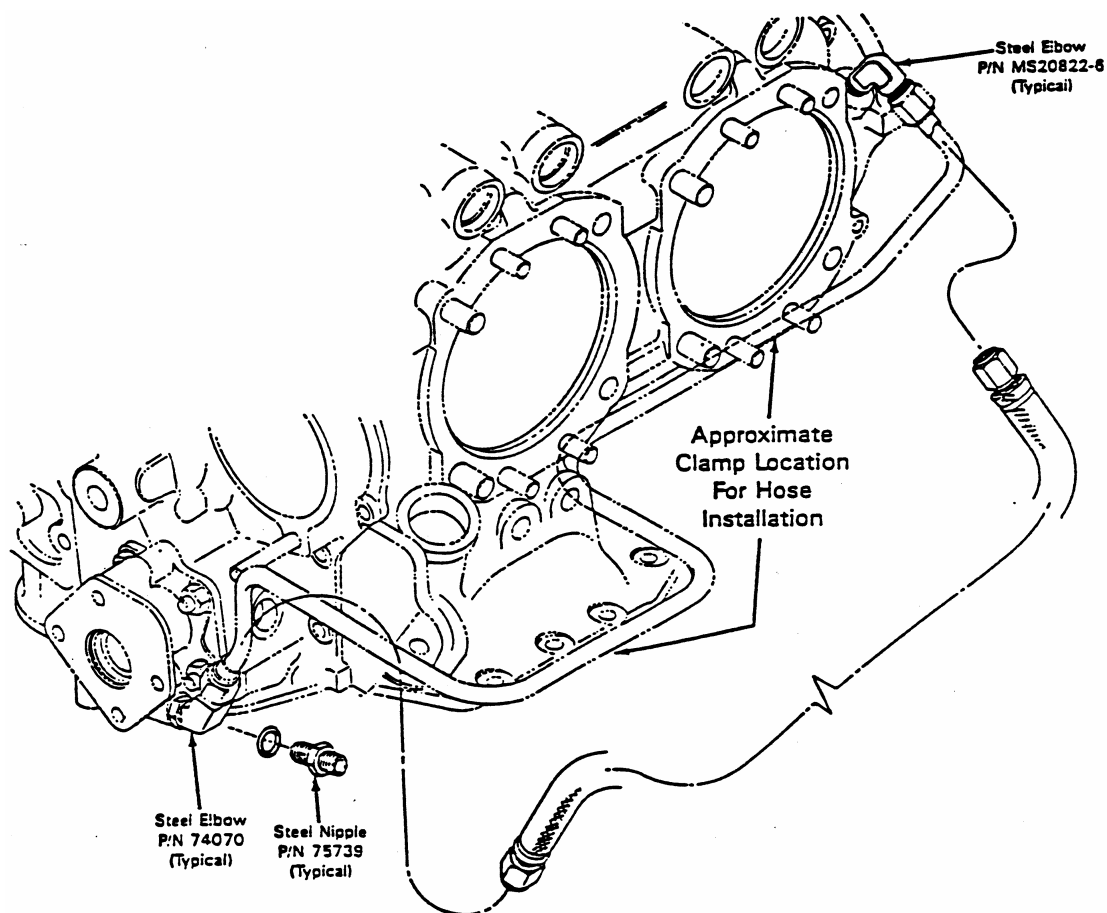
Figure 1. Routing, Fittings and Clamping Detail

(1)检查螺旋桨调速器外部滑油管路(沿其管路长度和管接头处)是否磨伤、裂纹和渗油。查明其两个减震型固定夹环或夹子安装是否合适，如本指令附录1的图1所示，并确保滑油导管与相邻部件之间有足够的间隙。

(2)如有任何渗油、擦伤或相碰的情况存在或两个固定夹环或夹子安装得不合适，即使是该部件没有目视到的损伤，也要用新部件将调速器滑油管和其管接头换掉。部件名称、导管走向、固定夹环或夹子的位置，参看本指令附录1图1。发动机机匣上和调速器的管接头如果损坏或是由铝合金制成的，必须更换。

2、在下次发动机翻修时或在任何时候由于任一原因拆下调速器滑油管时，以先到为准，但不迟于1992年5月1日，将带有整体式铝合金连接螺帽的调速器滑油管总成拆下，重新装上一个带有相应的钢连接螺帽的滑油管总成。按附录1图1所示，用相应的钢制管接头替换任一发动机机匣 / 调速器上的铝制管接头。
