CAAC
适航指令

编号：CAD1999-MULT-02R1

一. 标题： 检查座椅限动机构

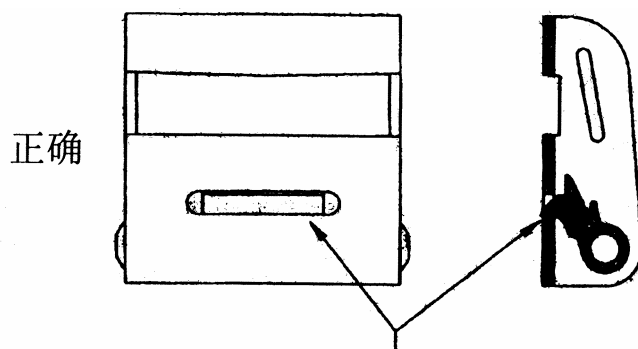
图 1

(3) 升降柄完全闭合后, 检查扣环底部的槽。锁定机构应紧紧卡住槽的一边, 如图1所示。

锁机构的凸缘必须如图所示紧紧卡住底边。

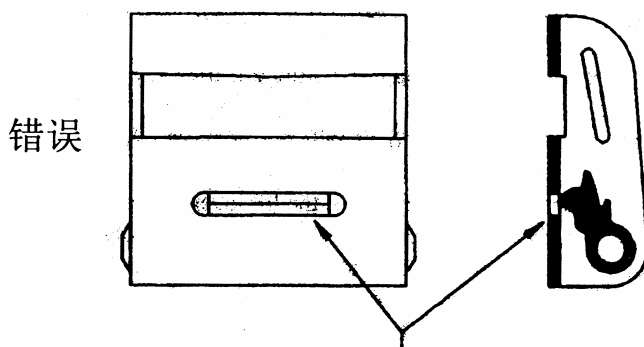
为防止因扣环组件(扣环)的锁定机构未正确锁定造成座椅限动系统失效, 从而导致座椅限动系统在飞机颠簸或着陆时不能正确固定其上的乘员, 要求在本指令生效后10个飞行小时内完成下列工作, 除非已事先完成:

锁机构的凸缘未能紧紧卡住底边。

(b). 如果锁机构未正确卡住, 用适航的扣环更换此扣环。
