CAAC
适 航 指 令

编号：CAD1998-R044-04

一. 标题： 检查主桨叶内调整片铆钉孔周围蒙皮裂纹

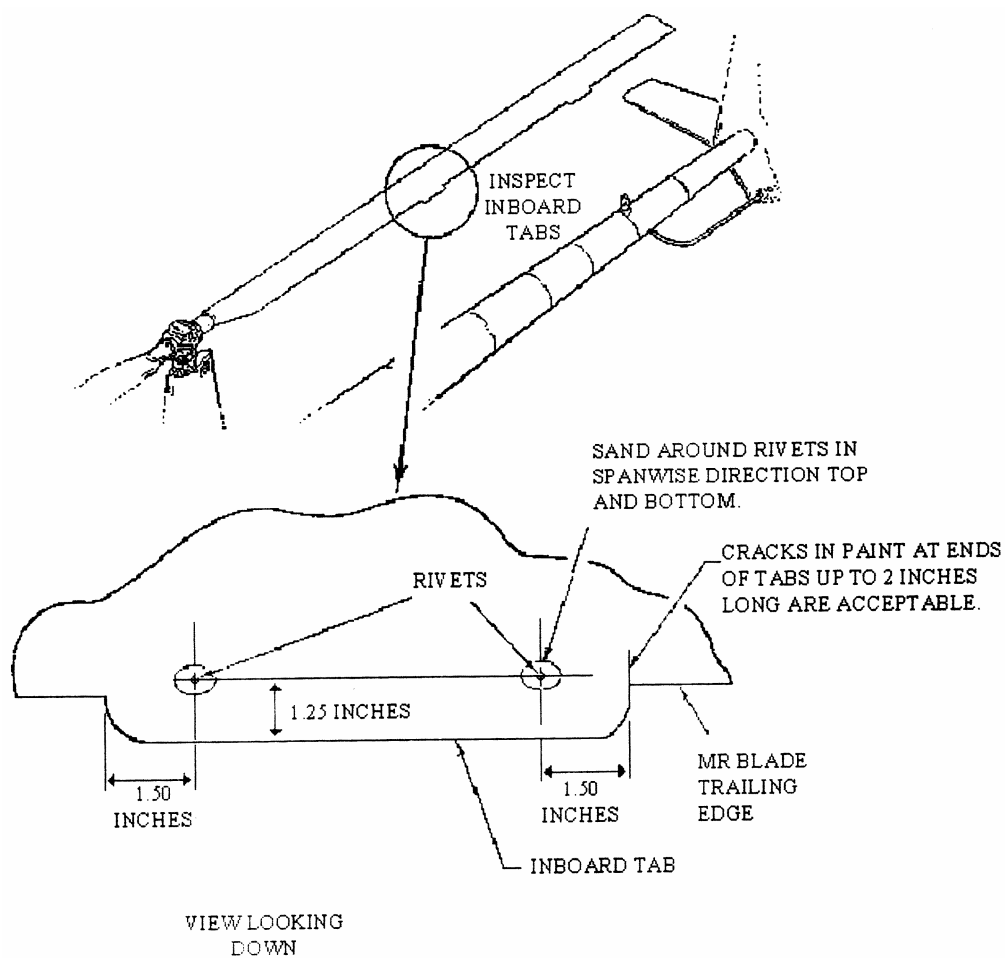
发现主桨叶从内侧调整片定位铆钉孔产生蒙皮疲劳裂纹。它将会引起主桨叶失效，造成飞机失控。除非事先已完成，必须在本指令生效后5个飞行小时内，完成FAA AD98-12-19修正案39-10712中的(a)、(b)、(c)、(d)和(e)项的要求。

今后每天的第一次飞行，或每隔5个飞行小时，以先到为准，使用5倍或更高倍数的放大镜目视检查桨叶内调整片铆钉（4个位置）周围上下蒙皮是否有裂纹。安装件号为C016-2的主桨叶，将终止该指令的要求。
