AIRWORTHINESS DIRECTIVE

编号：CAD1995-MI08-01

一. 标题： 检查飞机液压系统蓄压瓶

二. 适用范围：
MI08直升机

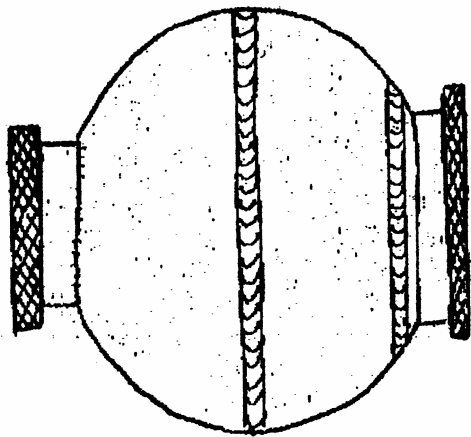
方案 1 ЭСКИЗ 1

在修理中发现1991年11月16日以前出厂的液压蓄压瓶有从打钢印处扩散裂纹的现象，为消除此故障隐患，要求完成以下工作：

1. 按俄技术通告M2552BД-AB，检查蓄压瓶瓶壁厚度和钢印打印深度。
2. 蓄压瓶瓶壁厚度应不少于2.2MM，钢印深度不超过0.3MM。若钢印深度超过0.4MM，则更换蓄压瓶。
3. 若钢印深度大于0.3MM但小于0.4MM，则将钢印打磨平滑达六级以上。再次测量蓄压瓶壁厚度，若打磨后不能保证蓄压瓶瓶壁的规定厚度（2MM），更换蓄压瓶。
4. 对完成本指令2. 和3. 段中规定工作的蓄压瓶进行磁性探伤（按

俄通告中图1所示)。如未发现裂纹,蓄压瓶可继续使用。

5. 将可使用的蓄压瓶恢复喷漆层,并用黑漆写上标号。
