CAAC
适航指令

AIRWORTHINESS DIRECTIVE

编号：CAD1997-Y007-01

一. 标题： 检查、更换或改装运七飞机脚蹬框架

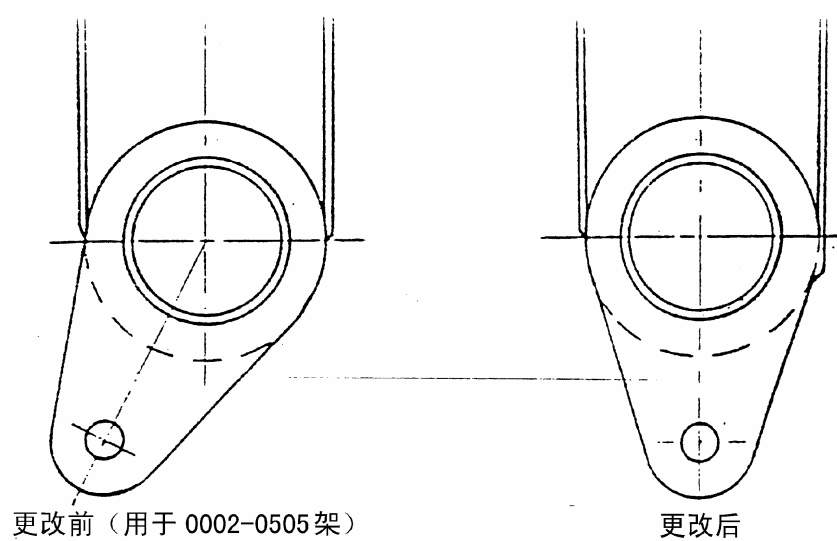
图 2 脚蹬框架拨杆 (Y7-5101-621-2)

1. 本指令生效后24小时内，检查出厂序号为0002~0505(含)的所有Y7飞机，是否装有90-Y7-27-13通告上图2所述的“更改前”的脚蹬框架拔杠。若确认为“更改后”的框架拔杠，则不要求再做进一步的工作；若装用的是“更改前”的框架拔杠，则需完成如下2, 3所述的工作。

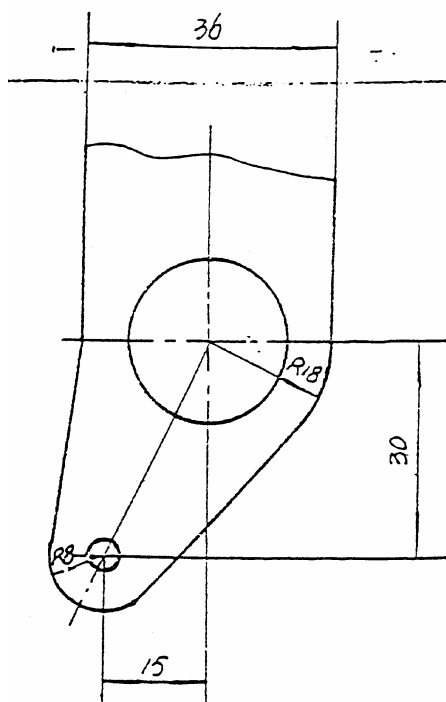
(a) 改前

据用户和维修单位报告，某些Y7飞机上装用了向前倾斜的脚蹬框架，即西飞90-Y7-27-13号服务通告所述的“更改前”的脚蹬框架拔杠，当调整脚蹬使用前二个定位板止动销孔时，若蹬舵到底，再同样用脚刹车，可能会出现左、右刹车压力不同，严重影响使用，危及飞行安全。为此，要求完成以下工作除非确认已经完成)：

(a) 90-47-27-13 通告更改前

a) 按西飞服务通告90-Y7-27-13要求, 用“更改后”的脚蹬框架拨杠更换“更改前”的脚蹬框架拨杠; 或者

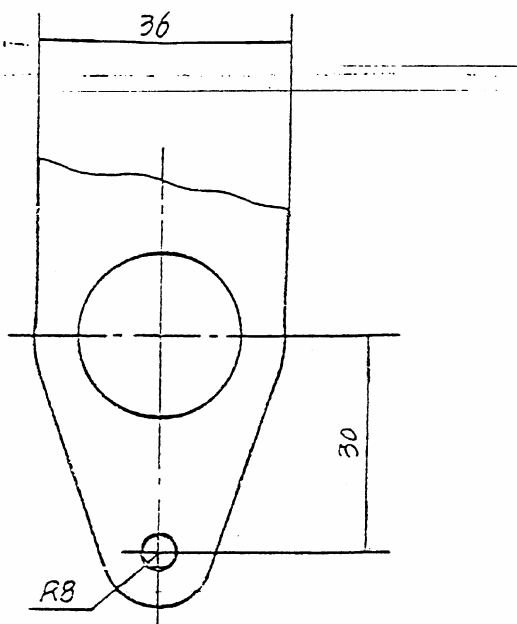
(b) 改后

(b) 90-47-27-13 通告更改后

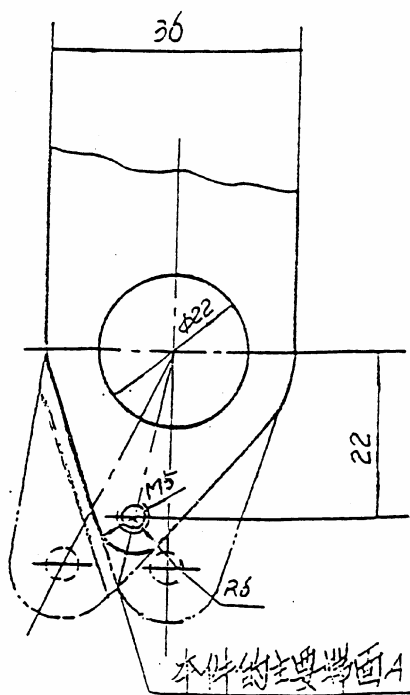
(c) “切割凸角”的安全措施.

b) 用经批准的方法, 切除框架拨杠向前凸角(见附图(c)), 并调整脚蹬制动把手的相应部位。在最近一次D级检修时, 按西飞90-Y7-27-13通告要求, 更换脚蹬框架拨杠。
