CAAC  
适航指令

编号：CAD2000-R044-02

一. 标题： 检查导线束和燃油管组件之间的摩擦

本指令适用于序号为0002到0462的R44直升机。

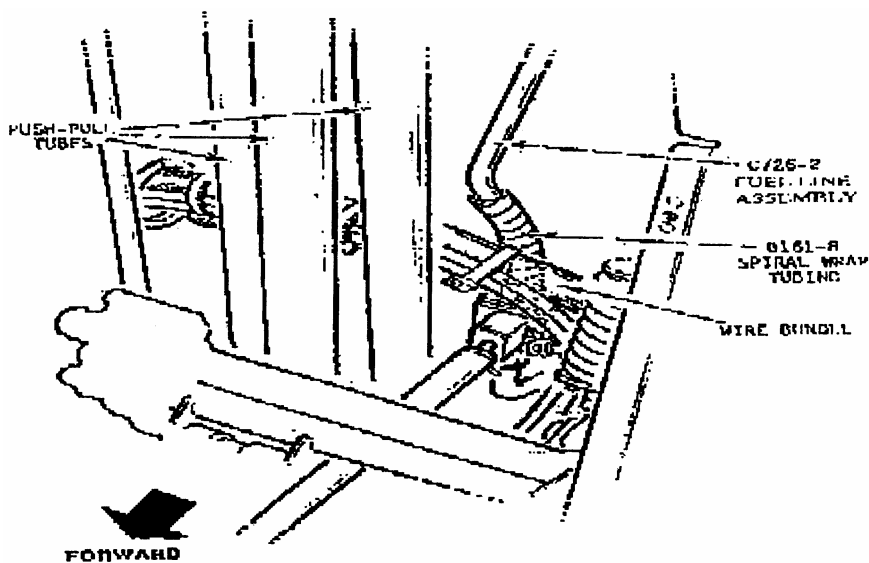
**FIGURE 1**

为了防止导线束和燃油管组件之间产生接触性摩擦，引起潜在的火患。除非事先已完成，必须在本指令生效后100飞行小时或90个日历日内，以先到为准，完成下列要求：

2) 检查燃油关断活门上方的导线束(PN: C059)和燃油管组件(PN: C726-2)之间有无接触。如果有接触，检查是否有摩擦。

3) 如果在导线束和燃油管组件之间产生摩擦，用一适航的燃油管更换原来的燃油管。燃油管螺帽的力矩是110-130英寸-磅。确保导线束和燃油管组件之间有无间隙。

4) 在燃油管组件上安装一条3英寸的管形螺旋扎带(PN: B161-8，如附图1所示)。
