CAAC
适 航 指 令

编号: CAD1988-K200-01R1

一. 标题: 检查"空中国王"飞机的前起落架轮叉

"空中国王" B200型飞机

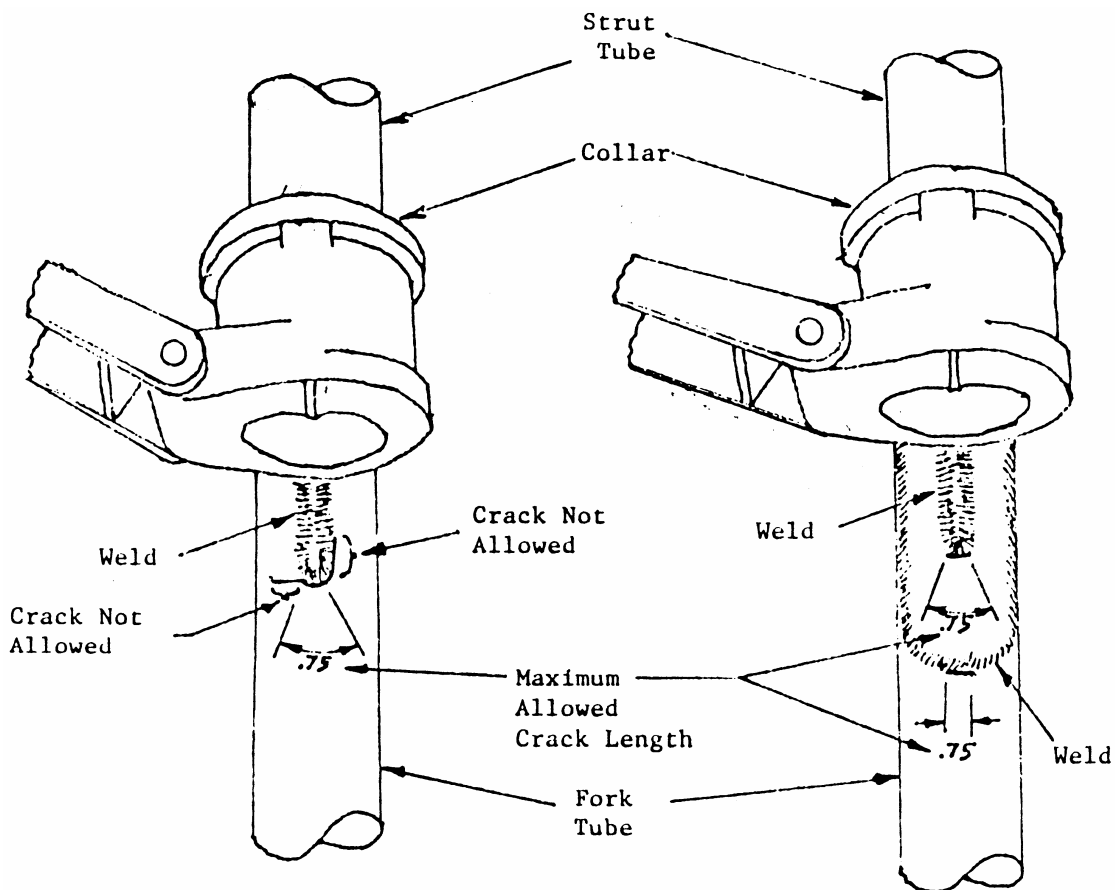
FIGURE 1

(2) 如果在焊缝的端部有裂纹, 但裂纹的长度不超过19MM(0.75英寸), 并且没有扩展到非焊接的管壁上(参见图1或图2), 则应每25飞行小时重复进行上述的检查, 直到换上一可用的部件。对换上的部件, 应立即按照本指令规定进行检查或审核(按下述第2条的要求换上的部件除外)。

Left Side Views of Nosegear Fork Assembly
Two Original Configurations Affected by this AD
87-22-01 R1

(3) 如果检查出的裂纹超出了(2)中规定的范围, 则应在下次飞行前更换该前起落架轮叉。对换上的部件应立即按照本指令的规定进行审核或检查(按下述第2条的要求换上的部件除外)。

2. 如换上的改进后的前起落架轮叉KITN0. 101-8030-IS, 则可不再执行本指令要求的重复检查。
