AIRWORTHINESS DIRECTIVE

编号：CAD1986-B707-02

一. 标题： 对主起落架轮轴架横梁的检查

二. 适用范围：
波音707系列飞机

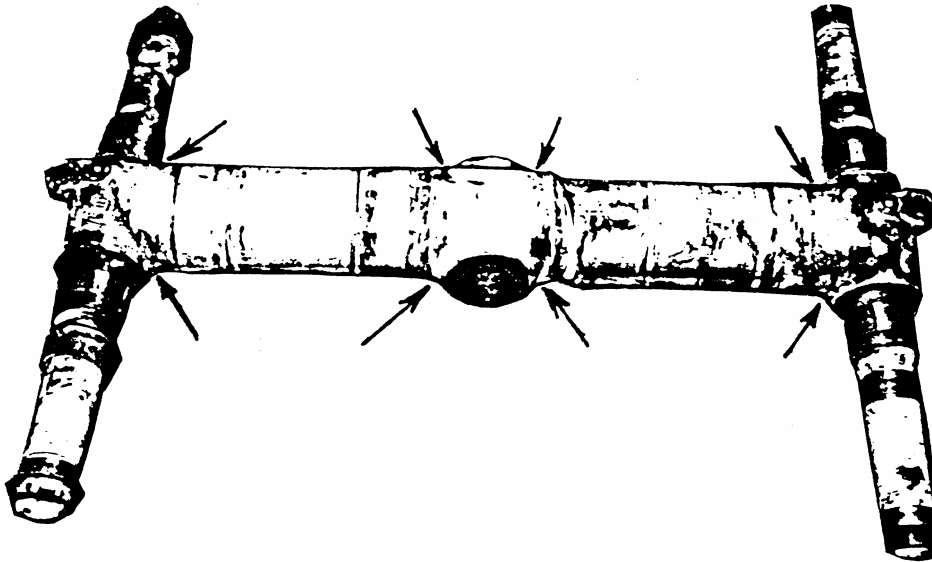
1986年4月3日B2410机发生过载着陆并使用应急刹车，刹爆一个主轮，4个轮胎可熔塞熔化而报废，事后发现该机右起落架轮轴架横梁(件号:65-65030-3)在中部靠近接头孔的R角处折断。此时该机已飞行11700小时，10075起落(正常/连续)。经断口分析属于应力腐蚀/氢脆开裂。这种裂纹一般起源于金属表面并向内部不断扩展，断裂的发展速度取决于构件的工作状态(环境条件，受力情况等等)，裂纹扩展速度很快，这是一种很危险的断裂形式。B2410机右轮轴架横梁的折断正是已存在了应力的腐蚀，在过载着陆和高摩擦载荷引起的过热情况下发生的。

为横梁的应力集中部位，如图所示。

附图：箭头所示为应力集中部位

1. 在本指令生效之日起的3个月内，对所有使用的B707机主起落架轮轴架横梁进行局部退漆，磁力探伤，检查有无腐蚀和裂纹。检查部位

2. 重复检查的间隔为1000次起落或18个月(以先到者为准)。
3. 对主起落架横梁备件, 在装机前, 应对1. 所要求的部位进行磁力探伤检查。
4. 用代替方法或变更检查间隔均应经民航局航空器适航司批准。
