건축물 석면 지도

[익산원예농협 구공판장]

전북 익산시 평동로 651

(주) 알 파 석 면 연 구 소
Alpha an institute

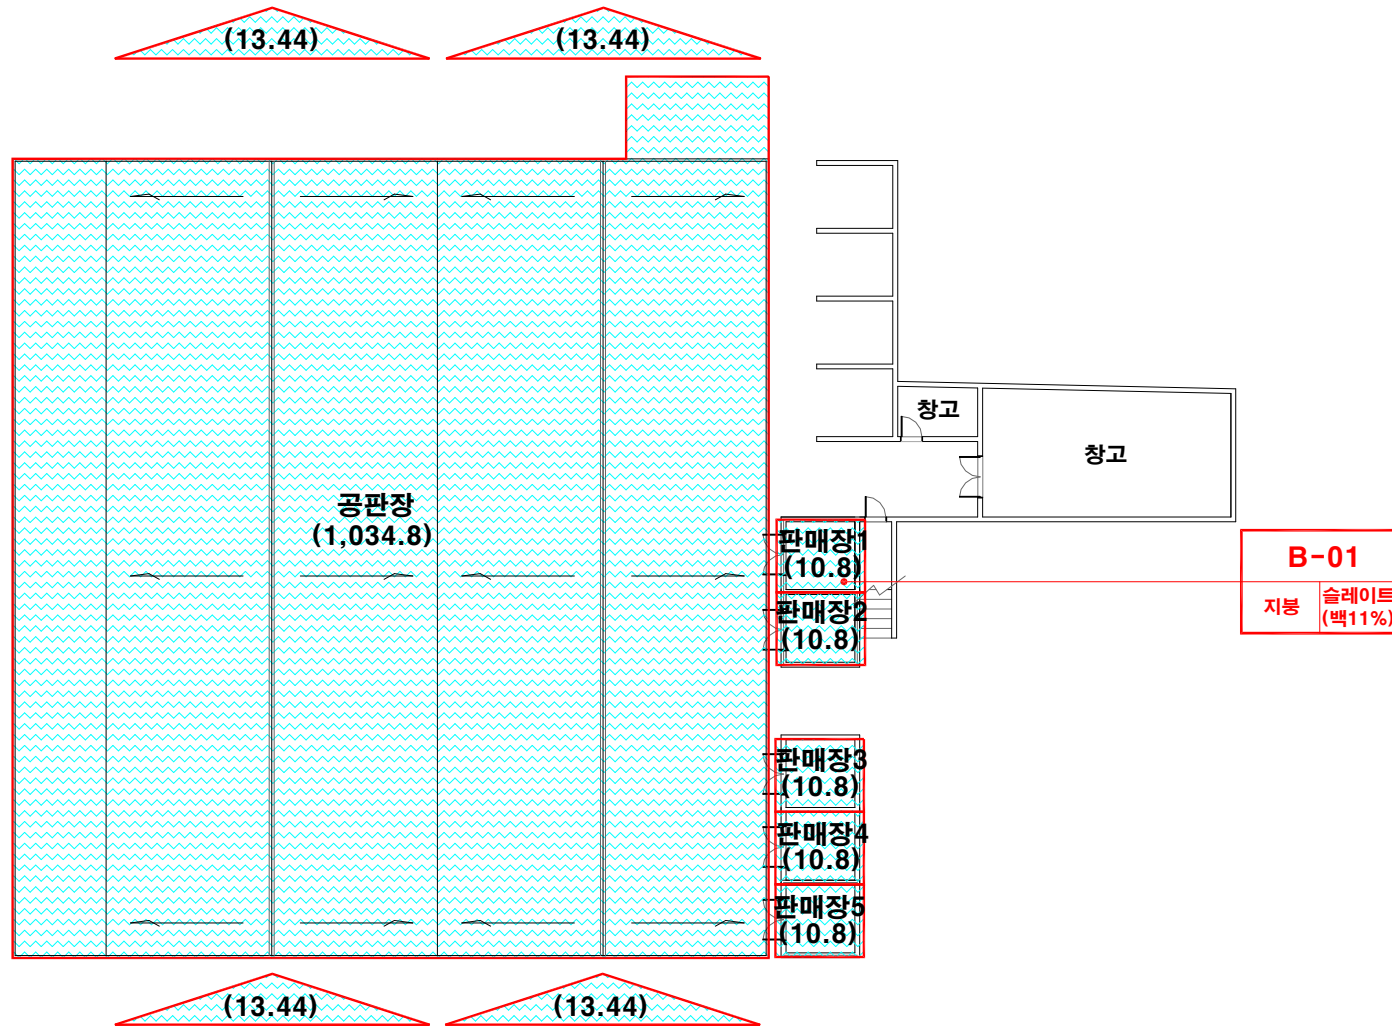
익산원에농협 구공판장 1층

시료 번호	시료 채취 위치	건축 자재	동일 물질 구역	면적(m ²) , 부피(m ³) , 길이(m)	석면 종류	석면 함유량(%)	위해성 평가 점수	위해성 등급	관리 방안
B-01	1층 판매장 지붕	슬레이트	1층 공판장, 판매장1,2,3,4,5 지붕	1,325.37 m ²	백석면	11%	4	낮음	<석면함유 건축자재의 잠재적인 손상 가능성이 낮은 상태> 1)비산성과 손상이 동시에 있는 경우 손상에 대한 보수 2)석면함유 건축자재 또는 설비에 대한 지속적인 유지관리 3) 석면함유 건축자재 또는 설비가 손상되었을 경우 즉시 보수 4)석면함유 건축자재를 인위적으로 손상시키지 않도록 함 5) 전기공사, 배선공사등 건축물 유지보수 공사시 석면함유설비 또는 자재가 훼손되어 석면이 비산되지 않도록 작업수행

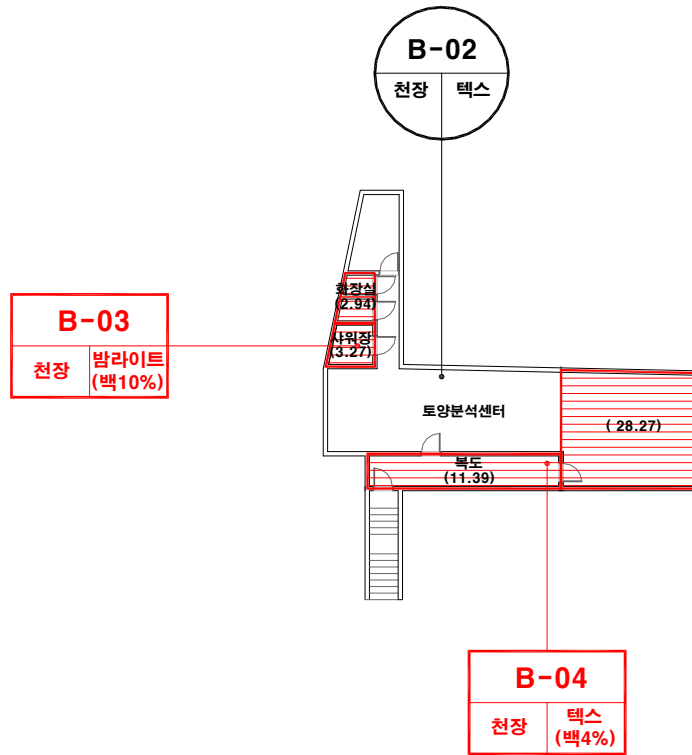
익산원에농협 구공판장 2층

시료 번호	시료 채취 위치	건축 자재	동일 물질 구역	면적(m ²), 부피(m ³), 길이(m)	석면 종류	석면 함유량(%)	위해성 평가 점수	위해성 등급	관리 방안
B-03	2층 사위장 천장	밤라이트	2층 사위장 천장	3.27 m ²	백석면	10%	6	낮음	<석면함유 건축자재의 잠재적인 손상 가능성이 낮은 상태> 1)비산성과 손상이 동시에 있는 경우 손상에 대한 보수 2)석면함유 건축자재 또는 설비에 대한 지속적인 유지관리 3) 석면함유 건축자재 또는 설비가 손상되었을 경우 즉시 보수 4)석면함유 건축자재를 인위적으로 손상시키지 않도록 함 5) 전기공사, 배선공사등 건축물 유지보수 공사시 석면함유설비 또는 자재가 훼손되어 석면이 비산되지 않도록 작업수행
B-04	2층 복도 천장	텍 스	2층 복도, 화장실(남,여), 토양분석센터 일부 천장	42.6 m ²	백석면	4%	6	낮음
