건축물 석면 지도

[익산원예농협 본점]

전북 익산시 평동로 649

(주) 알 파 석 면 연 구 소
Alpha an institute

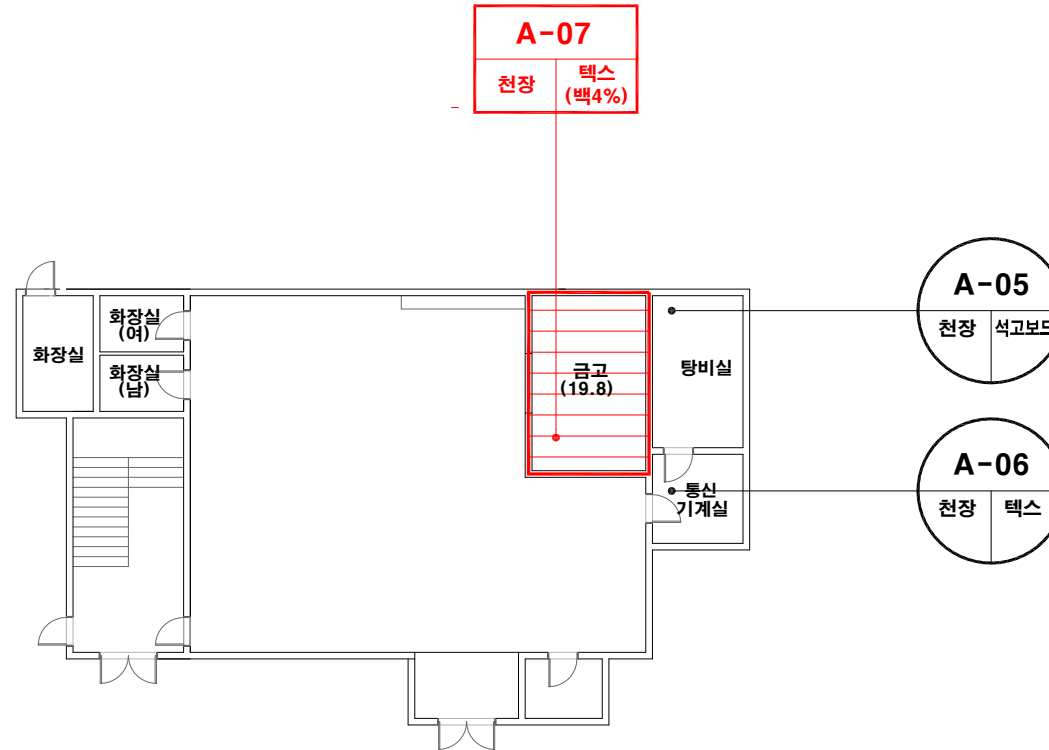
익산원에농협 본점 1층

시료 번호	시료 채취 위치	건축 자재	동일 물질 구역	면적(m ²) , 부피(m ³) , 길이(m)	석면 종류	석면 함유량(%)	위해성 평가 점수	위해성 등급	관리 방안
A-07	1층 금고 천장	텍 스	1층 금고 천장	19.8 m ²	백석면	4%	7	낮음	<석면함유 건축자재의 잠재적인 손상 가능성이 낮은 상태> 1)비산성과 손상이 동시에 있는 경우 손상에 대한 보수 2)석면함유 건축자재 또는 설비에 대한 지속적인 유지관리 3) 석면함유 건축자재 또는 설비가 손상되었을 경우 즉시 보수 4)석면함유 건축자재를 인위적으로 손상시키지 않도록 함 5) 전기공사, 배선공사등 건축물 유지보수 공사시 석면함유설비 또는 자재가 훼손되어 석면이 비산되지 않도록 작업수행

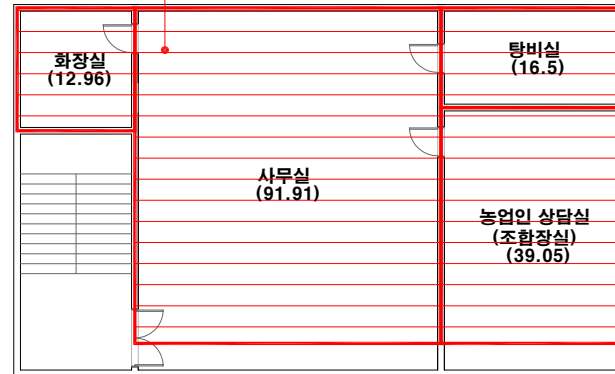
익산원에농협 본점 2층

A-04
천장 텍스 (백4%)

시료 번호	시료 채취 위치	건축 자재	동일 물질 구역	면적(m ²), 부피(m ³), 길이(m)	석면 종류	석면 함유량(%)	위해성 평가 점수	위해성 등급	관리 방안
A-04	2층 사무실 천장	텍스	2층 사무실, 화장실(남,여), 농업인 상담실, 탕비실 천장	160.42 m ²	백석면	4%	9	낮음	<석면함유 건축자재의 잠재적인 손상 가능성이 낮은 상태> 1)비산성과 손상이 동시에 있는 경우 손상에 대한 보수 2)석면함유 건축자재 또는 설비에 대한 지속적인 유지관리 3) 석면함유 건축자재 또는 설비가 손상되었을 경우 즉시 보수 4)석면함유 건축자재를 인위적으로 손상시키지 않도록 함 5) 전기공사, 배선공사등 건축을 유지보수 공사시 석면함유설비 또는 자재가 훼손되어 석면이 비산되지 않도록 작업수행

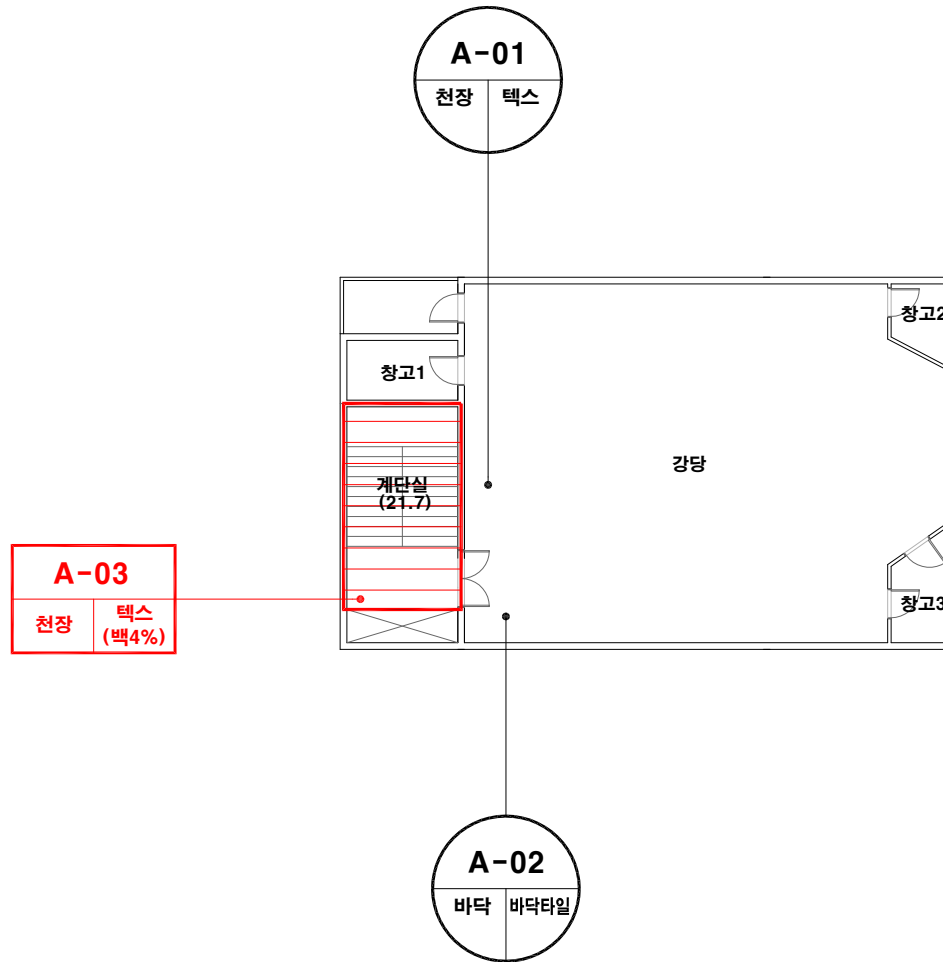
익산원에농협 본점 3층

시료 번호	시료 채취 위치	건축 자재	동일 물질 구역	면적(m ²), 부피(m ³), 길이(m)	석면 종류	석면 함유량(%)	위해성 평가 점수	위해성 등급	관리 방안
A-03	3층 계단실 천장	텍스	3층 계단실 천장	21.7 m ²	백석면	4%	5	낮음	<석면함유 건축자재의 잠재적인 손상 가능성이 낮은 상태> 1)비산성과 손상이 동시에 있는 경우 손상에 대한 보수 2)석면함유 건축자재 또는 설비에 대한 지속적인 유지관리 3) 석면함유 건축자재 또는 설비가 손상되었을 경우 즉시 보수 4)석면함유 건축자재를 인위적으로 손상시키지 않도록 함 5) 전기공사, 배선공사등 건축물 유지보수 공사시 석면함유설비 또는 자재가 훼손되어 석면이 비산되지 않도록 작업수행

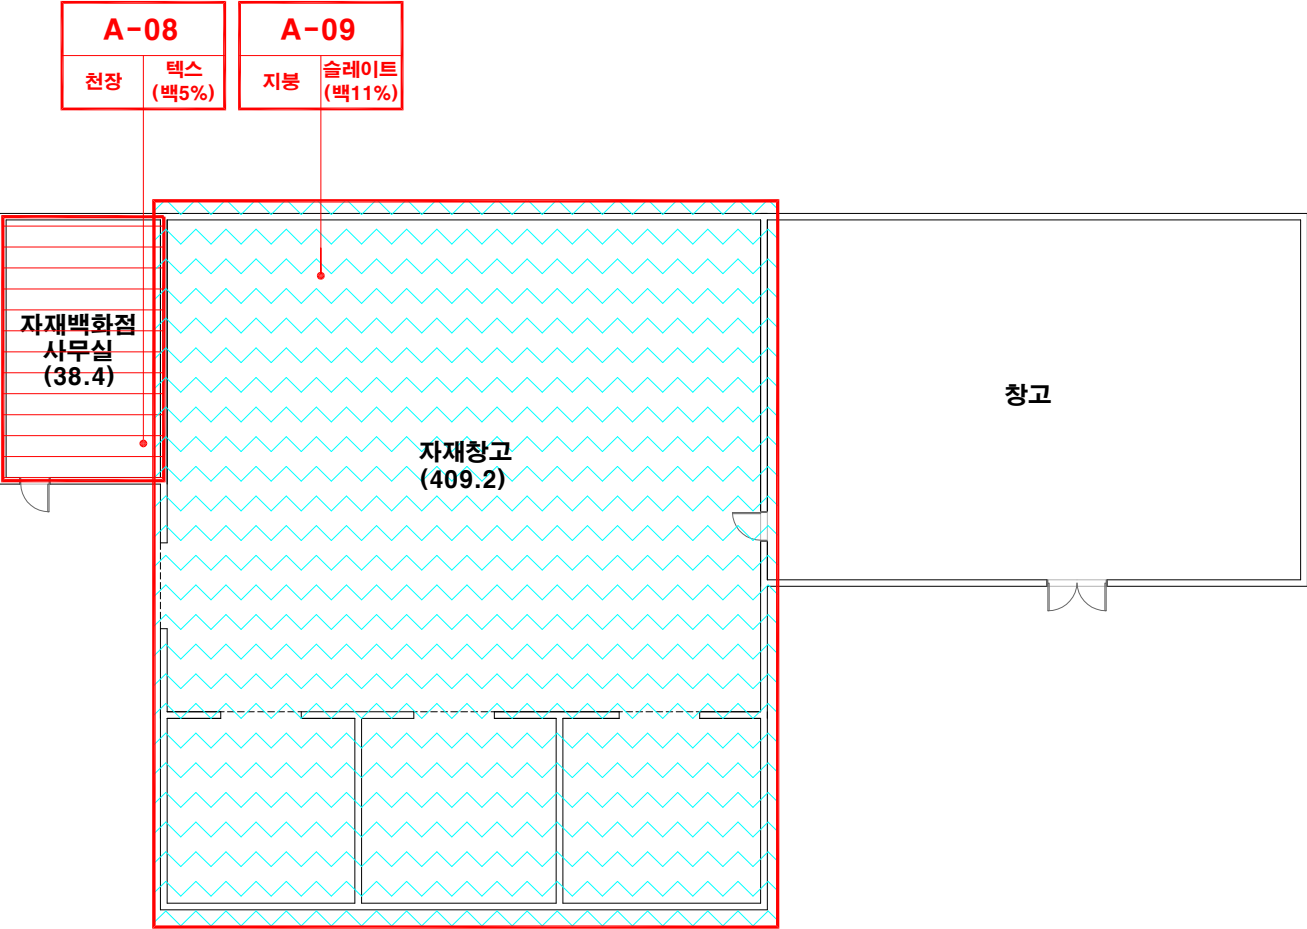
익산원에농협 본점 자재창고

시료 번호	시료 채취 위치	건축 자재	동일 물질 구역	면적(㎡) , 부피(㎥) , 길이(m)	석면 종류	석면 함유량(%)	위해성 평가 점수	위해성 등급	관리 방안
A-08	1층 자재백화점 사무실 천장	텍 스	1층 자재백화점 사무실 천장	38.4 ㎡	백석면	5%	9	낮음	<석면함유 건축자재의 잠재적인 손상 가능성이 낮은 상태> 1)비산성과 손상이 동시에 있는 경우 손상에 대한 보수 2)석면함유 건축자재 또는 설비에 대한 지속적인 유지관리 3) 석면함유 건축자재 또는 설비가 손상되었을 경우 즉시 보수 4)석면함유 건축자재를 인위적으로 손상시키지 않도록 함 5) 전기공사, 배선공사등 건축물 유지보수 공사시 석면함유설비 또는 자재가 훼손되어 석면이 비산되지 않도록 작업수행
A-09	1층 자재창고 지붕	슬레이트	1층 자재창고 지붕	474.67 ㎡	백석면	11%	4	낮음
