탐구관 1F

건축물명	탐구관
건축물소재지	전라남도 목포시 영산로 413-1
도면번호	A-070
조사일자	2014년 01월 25일
석면조사기관	알엔에이 컨설팅(주)
석면분석기관	알엔에이 컨설팅(주)

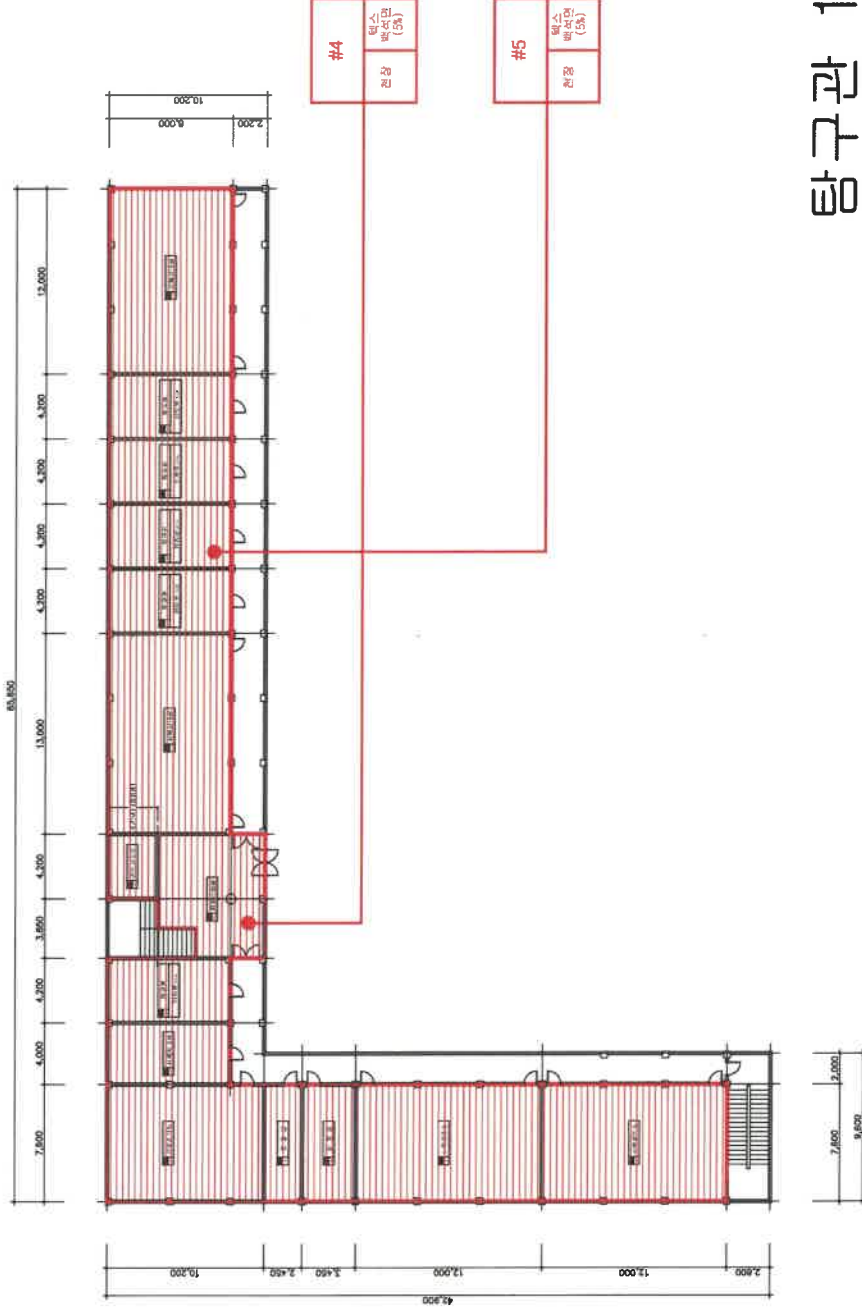
시료 번호		시료채취 위치	건축 자재	동일물질 구역	면적(m <sup>2</sup> )	석면 종류	석면 함유량 (%)	위해성 평가점수	위해성 등급	관리방안	
#4		1층 강의실 천장	텍스	도면 표시	769.54m <sup>2</sup>	백석면	5%	10	낮음	*비산성과 손상이 동시에 있는경 손상에 대한보수 *석면함유 건축자재 또는 설비에 대한 지속적인 유지관리 *석면함유 건축자재 또는 설비가 손상되었을 경우 즉시 보수 *석면함유 건축자재를 인위적으로 손상시키지 않도록 함 *전기공사, 배관공사 등 건축물 유지·보수 공사 시 석면함유 설비 또는 자재가 훼손되어 석면이 비산되지 않도록 작업수행	
#5		1층 교수실 천장

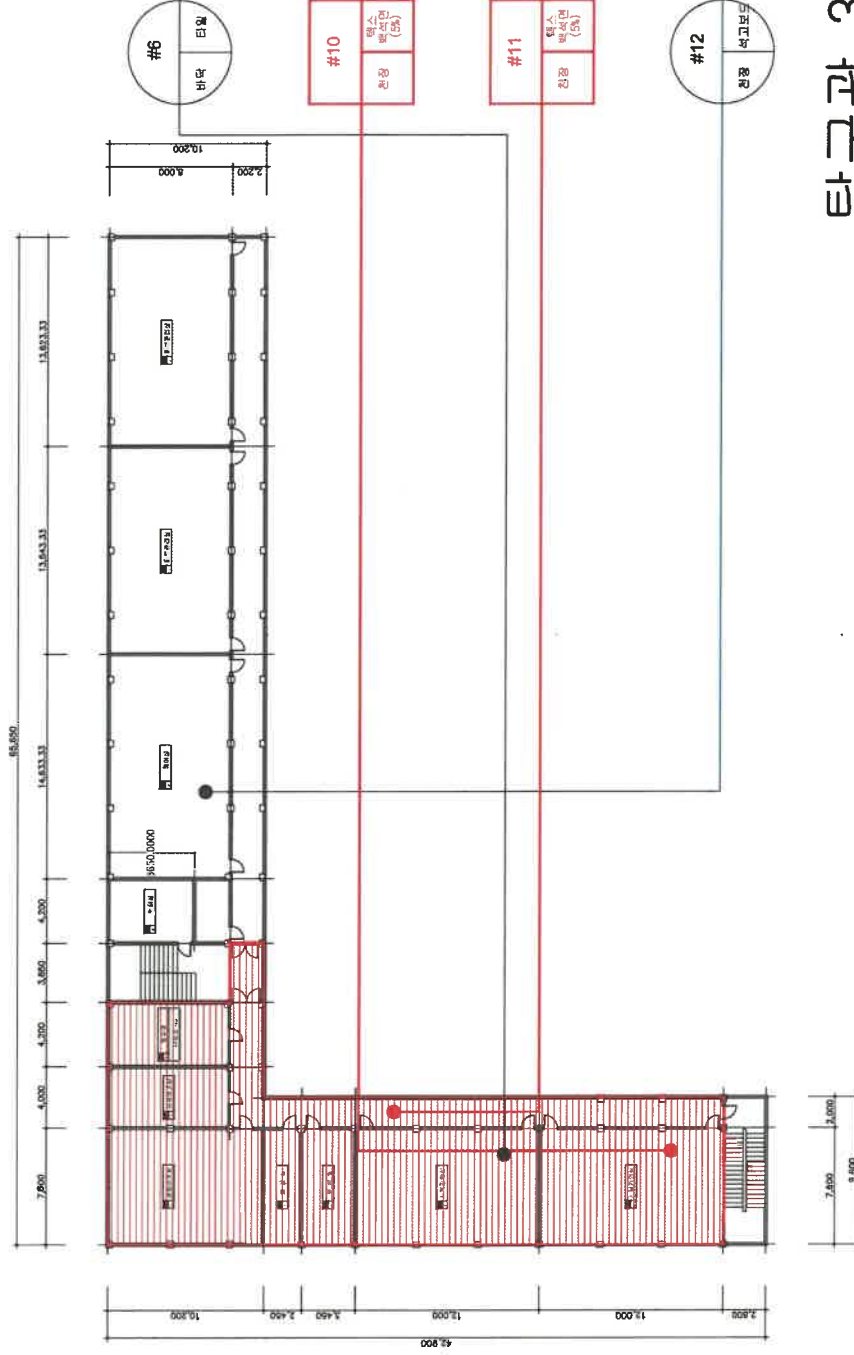
건축물명	탐구관
건축물소재지	전라남도 목포시 영 산로 413-1
도면번호	A-072
조사일자	2014년 1월 25일
취문조사기관	광연에이 컨설팅㈜
취문복기기관	광연에이 컨설팅㈜

시료 번호	시료채취 위치	건축 자재	통일물질 구역	면적(㎡)	석면 종류	석면함유량 (%)	위해성 평가점수	위해성 등급	관리방안
#10	3층 강의실 천장	텍스	도면 표시	456.67㎡	백석면	5%	10	낮음	*비산성과 손상이 동시에 있는경 손상에 대한보수 *석면함유 건축자재 또는 설비에 대한 지속적인 유지관리 *석면함유 건축자재 또는 설비가 손상되었을 경우 즉시 보수 *석면함유 건축자재를 인위적으로 손상시키지 않도록 함 *전기공사, 배관공사 등 건축물 유지·보수 공사 시 석면함유 철폐 또는 자재가 훼손되어 석면이 비산되지 않도록 작업수행
#11	3층 복도 천장

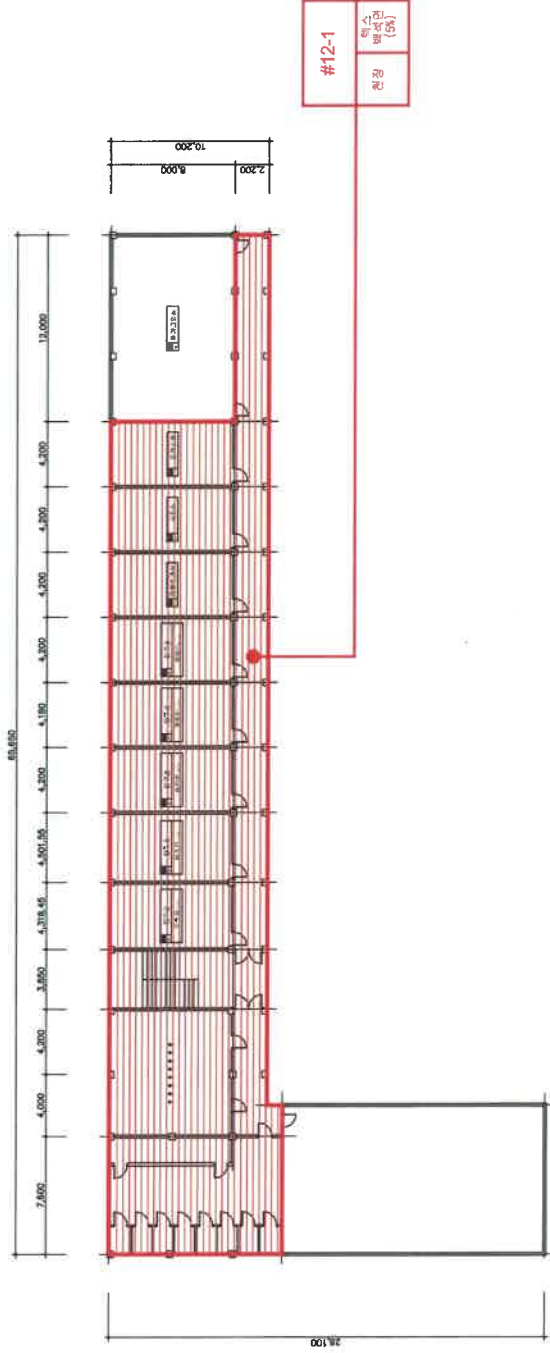
## 탐구관 4F

시료 번호	시료채취 위치	건축 자재	동일물질 구역	면적(m²)	석면 종류	석면함유량 (%)	위해성 평가점수	위해성 등급	관리방안
#12-1	4층 복도 천장	텍스	도면 표시	583.22m²	백색면	5%	10	낮음	<ul style="list-style-type: none"> <li>*비산성과 손상이 동시에 있는경 손상에 대한보수</li> <li>*석면함유 건축자재 또는 설비에 대한 지속적인 유지관리</li> <li>*석면함유 건축자재 또는 설비가 손상되었을 경우 즉시 보수</li> <li>*석면함유 건축자재를 인위적으로 손상시키지 않도록 함</li> <li>*전기공사, 배관공사 등 건축물 유지·보수 공사 시 석면함유 설비 또는 자재가 훼손되어 석면이 비산되지 않도록 작업수행</li> </ul>

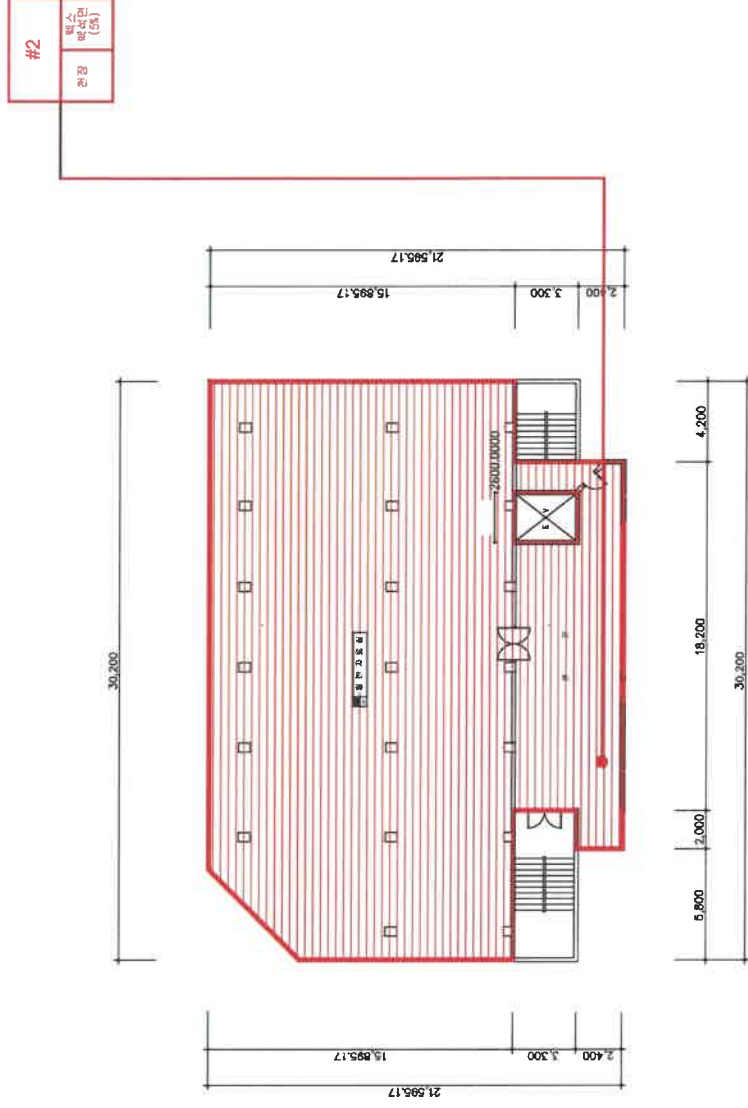
## 구양도서관 B2F

시도 번호	시도채취 위치	건축 자재	동일물질 구역	면적(m <sup>2</sup> )	석면 종류	석면함유량 (%)	위해성 평가점수	위해성 등급	관리방안
#2	북도 천장	텍스	도면 표시	577.40m <sup>2</sup>	백석면	5%	8	낮음	<ul style="list-style-type: none"> <li>*비산성과 손상이 동시에 있는경 손상에 대한보수</li> <li>*석면함유 건축자재 또는 설비에 대한 지속적인 유지관리</li> <li>*석면함유 건축자재 또는 설비가 손상되었을 경우 즉시 보수</li> <li>*석면함유 건축자재를 인위적으로 손상시키지 않도록 함</li> <li>*전기공사, 배관공사 등 건축물 유지·보수 공사 시 석면함유 설비 또는 자재가 훼손되어 석면이 비산되지 않도록 작업수행</li> </ul>

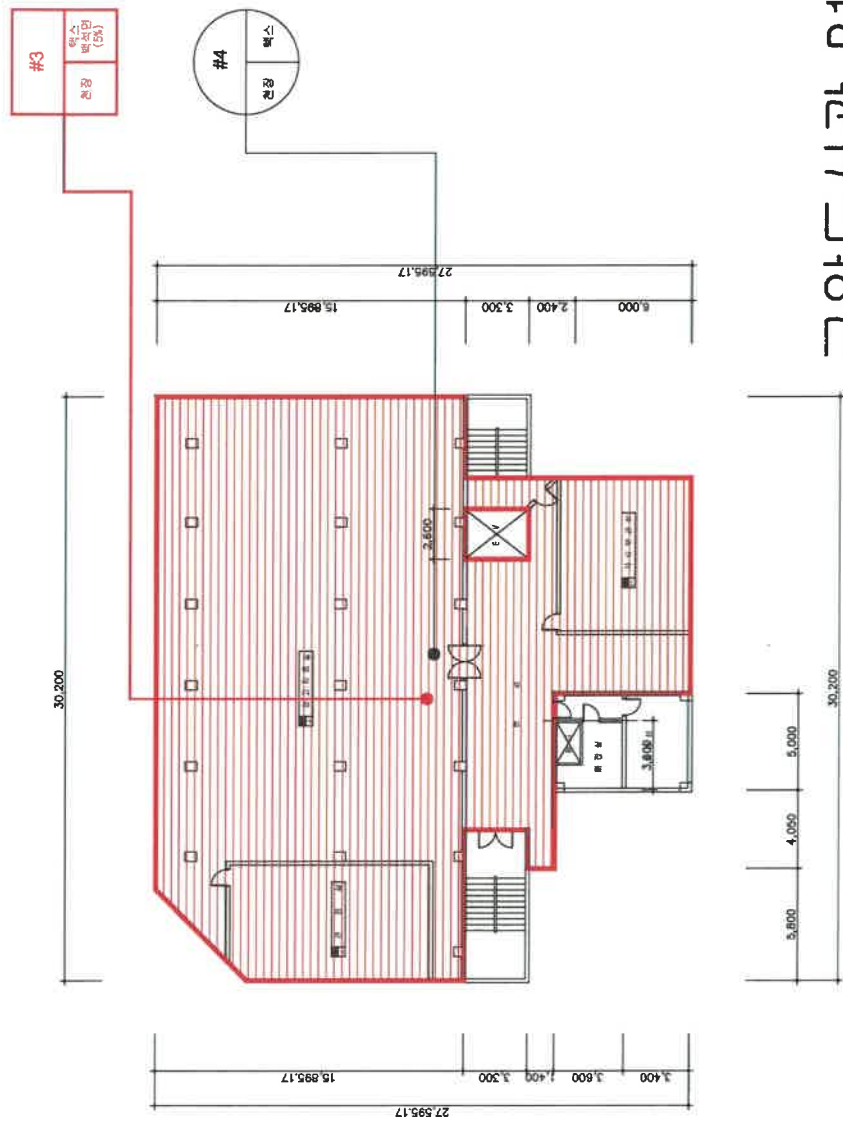
건축물명	구암도서관
건축물소재지	전라남도 목포시 영산로 413-1
도면번호	A-029
조사일자	2014년 01월 24일
석면조사기관	일엔에이 컨설팅(주)
석면분석기관	일엔에이 컨설팅(주)

시료 번호	시료채취 위치	건축 자재	동일물질 구역	면적(m <sup>2</sup> )	석면 종류	석면함유량 (%)	위해성 평가점수	위해성 등급	관리방안
#3	자료실 천장 일부	텍스	도면 표시	572.25m <sup>2</sup>	백석면	5%	10	낮음	*바산상과 손상이 동시에 있는경 손상에 대한보수 *석면함유 건축자재 또는 설비에 대한 지속적인 유지관리 *석면함유 건축자재 또는 설비가 손상되었을 경우 즉시 보수 *석면함유 건축자재를 인위적으로 손상시키지 않도록 함 *전기공사, 배관공사 등 건축물 유지보수 공사 시 석면함유 설비 또는 자재가 훼손되어 석면이 비산되지 않도록 작업수행

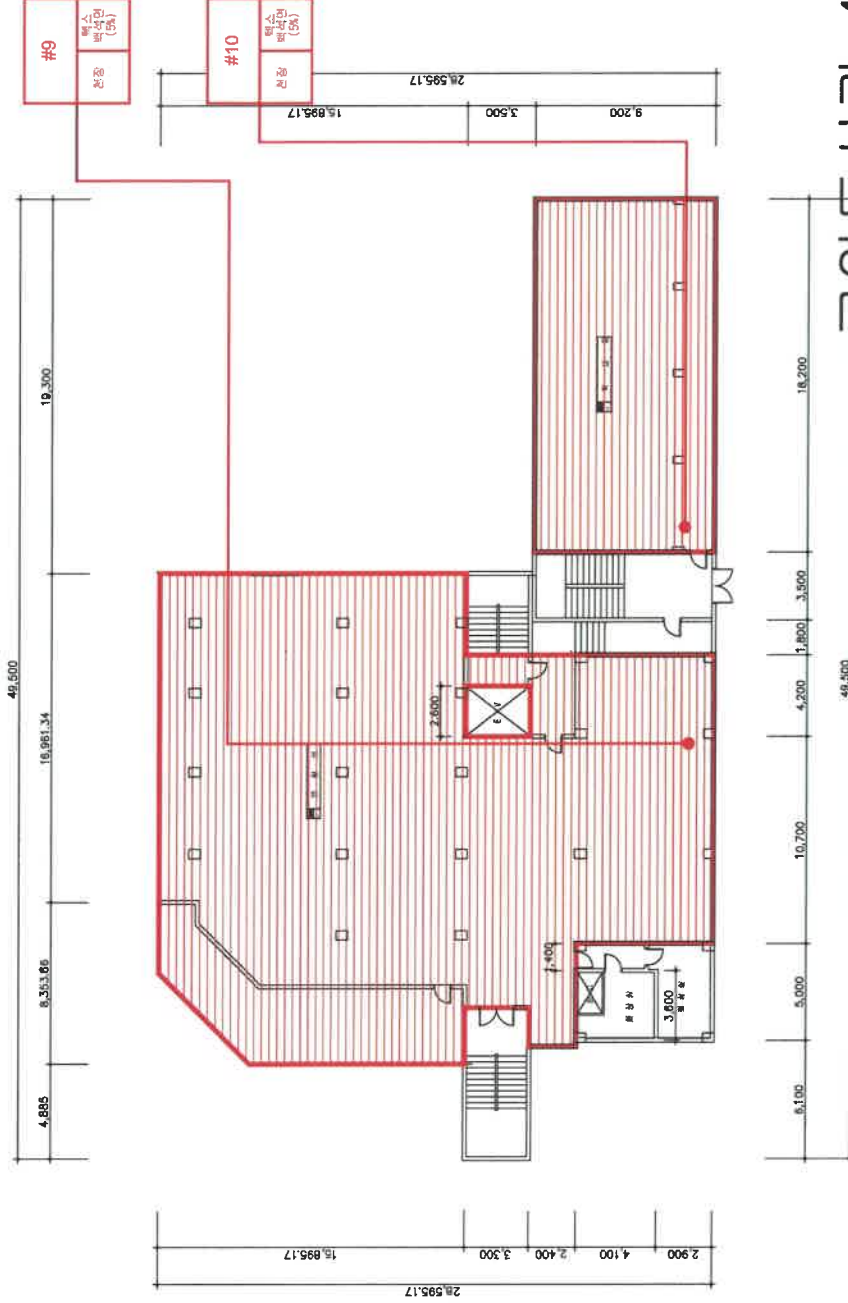
건축물명	구암도서관
건축물소재지	전라남도 목포시 영산로 413-1
도면번호	A-033
조사일자	2014년 01월 24일
처민조사기관	함연에이 컨설팅(유)
처민분석기관	함연에이 컨설팅(유)

시료 번호	시료채취 위치	건축 자재	동일물질 구역	면적(m <sup>2</sup> )	석면 종류	석면함유량 (%)	위해성 평가점수	위해성 등급	관리방안
#9	4층 열람실 천장	텍스	도면 표시	595.66㎡	백색면	5%	10	낮음	*비산성과 손상이 동시에 있는경 손상에 대한보수 *석면함유 건축자재 또는 설비에 대한 지속적인 유지관리 *석면함유 건축자재 또는 설비가 손상되었을 경우 즉시 보수 *석면함유 건축자재를 인위적으로 손상시키지 않도록 함
#10	4층 학생회 천장	텍스	도면 표시	167.44㎡	백색면	5%	10	낮음	*전기공사, 배관공사 등 건축을 유지·보수 공사 시 석면함유 설비 또는 자재가 훼손되어 석면이 비산되지 않도록 작업수행
