水泥余热发电机组除尘控制系统故障原因分析方法

摘要: 探讨了营海集团水泥余热发电机组布袋除尘工艺系统的运行状况, 科学验证了在布袋除尘器运行过程中故障率较高的问题, 分析了故障出现的重要原因, 为技术改进实现提供了重要的基础。

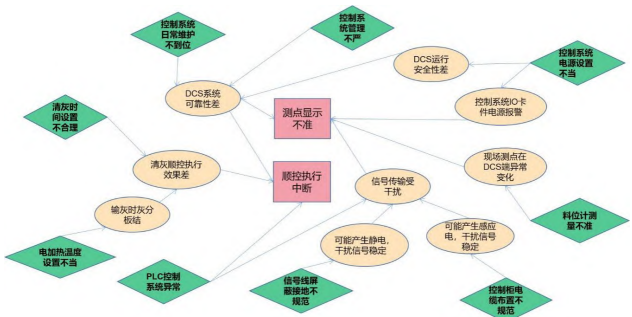
图1 影响因素关联示意

技术部门归纳出导致除尘控制顺控执行中断以及测点数据变化异常的影响因素, 并绘制出影响因素关联图, 见图1。

根据图1分析, 我们得到了9项末端因素, 如表3所示。
