# 几起变压器油系统故障的处理

变压器是变电站重要的变电设备, 变压器油路系统故障时有发生, 下面介绍几起油路系统故障的处理方法。供同行参考。

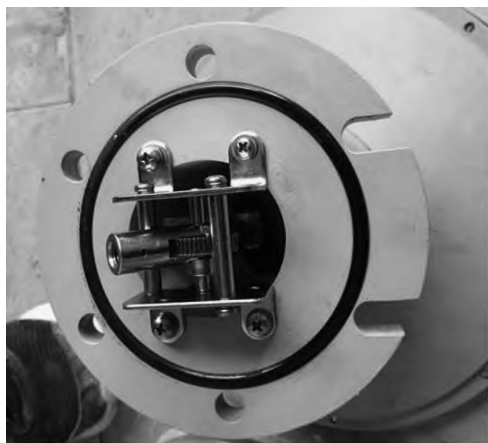
图 1 损坏的油位计

可能为油位计与圆形金属连杆或浮球的连接处出现脱落。关闭气体继电器两侧的蝶阀, 将油枕内的油抽走, 拆下油位计。检查发现, 油位计最里边的齿轮偏离工作位置, 无法与中间齿轮有效接触。更换新油位计, 注油后, 指针指示正常。损坏的油位计如图 1 所示, 更换油位计照片如图 2 所示。

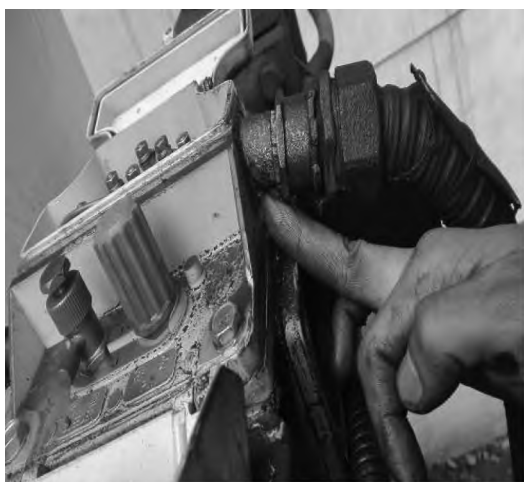
图3 气体继电器向外渗油点

调整供电运行方式, 将 2 号主变由运行转检修, 检查发现, 油从与气体继电器连接的控制电缆管缝隙中不断渗出。气体继电器向外渗油点如图 3 所示。打开气体继电器发现, 气体继电器盒内有积油。拆除气体继电器, 浸没在油中的气体继电器一侧接线端子柱螺栓松动, 变压器油经接线柱进入气体继电器盒内, 再从控制电缆管处的缝隙中向外渗出。
