# 风力发电机组齿轮箱故障分析及处理

石良策, 康纪黎, 冯大为

(五凌电力有限公司新能源分公司, 湖南 长沙 410029)

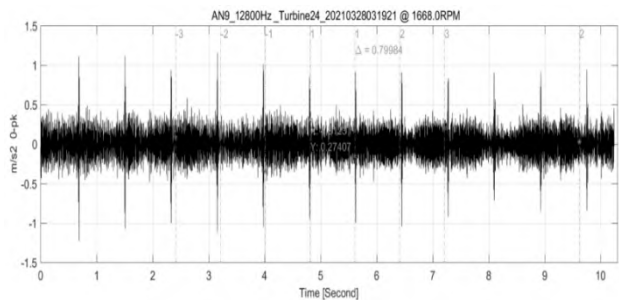
图 3 某风场机组在线振动诊断时域图

根据某风电场在线振动诊断时域图谱可得该齿轮箱低速轴加速度值有明显冲击,初步判断为齿轮箱低速轴存在轮齿开裂或者断齿情况。

现场开盖检查发现齿轮箱低速轴行星轮断齿。

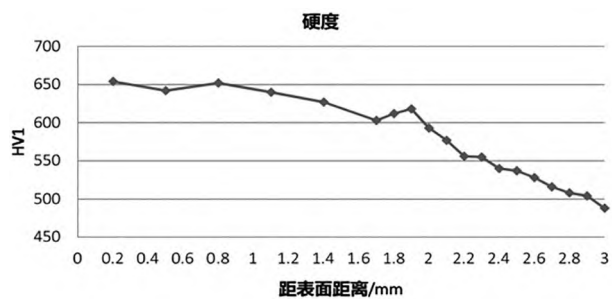
图 4 齿工作面硬度梯度曲线图

根据损坏的齿轮箱低速轴样品进行检测分析齿工作面硬度,得到梯度曲线如图 4。

对断齿的化学成分、硬度、金相、宏观检测及 SEM-EDS 检测。通过硬度梯度检测齿轮表面及心部硬度无异常,金相检测齿面渗碳、晶粒度及氧化深度满足要求;疲劳源区能谱点分析发现轮齿断裂源处存在较多 Al、O 元素,氧化铝杂质,对轮齿的疲劳特性存在较大影响,产生疲劳裂纹并扩展为断齿。
