一起换流变压器产气故障的分析与诊断

摘 要: 介绍了一起换流变压器的典型运维检修案例。首先 , 对返厂后进行的常规试验、耐压试验、感应电压试验、长时空载试验和过电流试验等成品试验结果进行了分析 , 确定了换流变压器内部存在过热故障; 然后 , 通过吊芯解体发现换流变压器铁芯存在片间短接情况和绕组存在烧熔现象 , 印证了之前的试验判断; 最后 , 对该系列产品后续的工艺改进和出厂试验提出了几点建议。

Analysis and Diagnosis of A Gas Production Fault of Converter Transformer

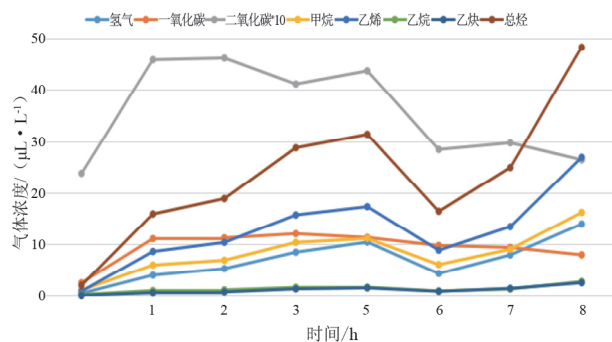
图 1 长时空载试验期间本体色谱变化曲线

为判断该换流变压器磁路上是否存在故障, 进行长时空载试验。开启油泵, 阀侧施加 $1.1U_m$, 持续时间 8 h, 期间每隔 2 h 对本体绝缘油进行色谱分析, 试验期间逐渐产生乙炔等特征气体, 产气量随时间的变化曲线如图 1 所示。根据 DL/T 722—2014《变压器油中溶解气体分析和判断导则》中故障类型判断依据, 三比值编码为 022, 故障类型为高温过热, 初步判断铁芯上存在多点接地或者片间局部短路的情况。

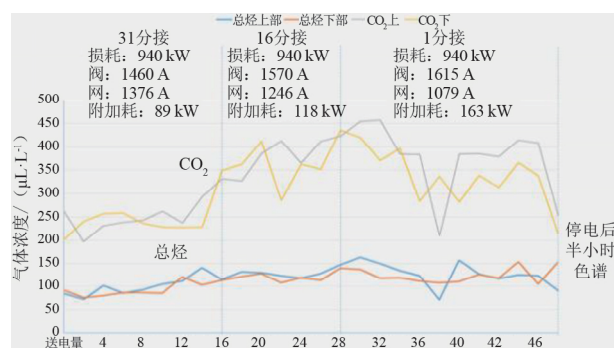
图2 过电流试验期间本体色谱变化曲线

为查明故障点具体所在, 决定从两个极限分接和中间分接(1、16、31)对其进行持续的发热试验。每隔一段时间调整一次分接, 调整分接后, 适当升降电流, 以施加总损耗不变为基准^[9]。试验共持续了 46 h, 如表 2 所示, 试验期间产气量随时间的变化曲线如图 2 所示。

2) 过电流试验时,改变分接位置,在施加损耗保持不变的情况下,随着分接挡位的不断减小,阀侧电流一直不断增加,而网侧电流一直在下降;此时总烃随时间延长呈下降趋势,说明故障点与网侧通流回路施加电流大小有关^[13]。

3) 1 分接下,阀侧通流回路电流最大,而此时总烃反而最小,判断故障点与阀侧通流回路无关。

4) 16 分接下,总烃含量随时间延长呈上涨趋势,而此时调压线圈及其相关部位均未在通流回路之中,判断故障点不在调压线圈、引线及开关上。

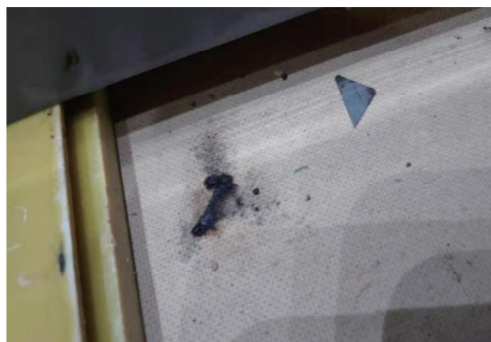
图3 三角型硅钢片烧蚀痕迹

1) 拆除上铁轭时,在上铁轭下部纸板上发现 1 处三角形硅钢片有烧蚀痕迹,下表面对应位置的硅钢片烧蚀,与其接触的纸板烧蚀,如图 3 所示。

分析判断此三角形硅钢片造成铁芯硅钢片片间短接,产生的内部环流引起铁芯局部过热是换流变压器长时空载试验时油中产生特征气体的主要原因。这也是试验阶段判断的主磁路上故障点所在。

1) 因该换流变压器夹件结构为板式结构、无侧梁,无法放置梯木垫块支撑,导致铁芯在加紧后边角出现松动现象,此为裁剪铁片进入铁芯的直接原因。建议改进铁芯钢拉带固定板固定方式和铁芯夹紧工艺,固定方式由单向紧固改为双向紧固,同时用纸板条填充铁芯间隙位置。填充前纸板条表面涂胶确保与铁芯片粘接可靠。

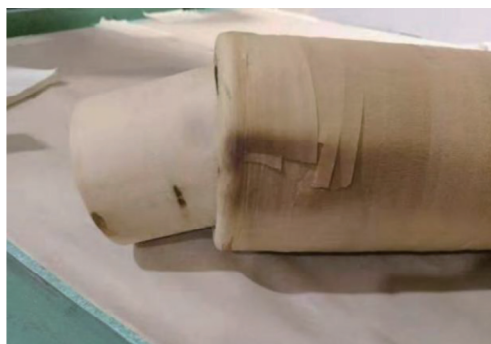
图4 铝屏蔽管发热痕迹

2) 在拆除阀线圈上部手拉手位置的屏蔽铝管时,发现靠近线圈的屏蔽铝管上部存在过热痕迹,如图 4 所示。

分析认为此现象是屏蔽铝管与纸筒之间接触过于密实而形成了“死油区”,导致高温过热损坏绝缘。根据绝缘表面碳化的痕迹与程度来判断,这一情况应该是长期运行工况下热油持续不断影响所致,并不是试验阶段产生的,此处损伤痕迹并不是产生特征气体的故障点之一。

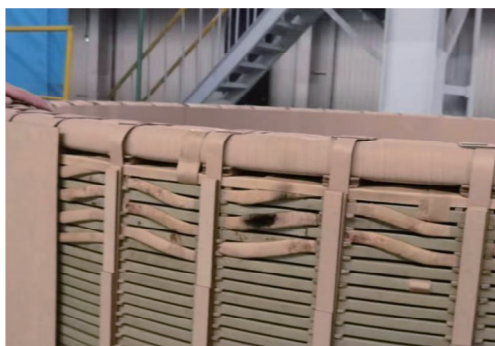
图 5 纠结线烧熔痕迹

3) 在拆除网线圈绝缘检查时,发现柱 2 网线圈第 3 饼和第 4 饼之间纠结线有严重烧熔现象,如图 5 所示。

根据纠结线烧熔的情况并综合各项试验数据分析,此处纠结线熔断的原因是纠结线焊点虚焊造成的。运行过程中该位置已出现了过热熔化现象,而

工厂检修进行过电流试验时,由于试验施加电流高于运行电流,使得该部位绝缘进一步碳化,进而产生特征气体。由此能够明确此处纠结线烧熔是试验阶段判断的网侧通流回路上的故障点所在,同时也是造成现场运行过程中总烃超标的根本原因。
