基于故障录波的风力发电用箱变的故障诊断与分析

摘要: 并网风力发电系统中, 箱变是将风力发电机组连接到风电场电力网的主要设备, 网络复杂, 潜伏着各类电力故障隐患, 分析困难。某风力发电用箱变高压熔断器熔断后经更换, 再次投运时又发生故障。针对此故障进行了解剖和故障分析, 利用故障录波准确捕捉故障时刻的电量变化, 结合元器件动作特性, 判断故障来源, 指出了外部短路是变压器故障的直接原因, 并提出了相应的改进措施。研究结果为完善箱变的短路保护和二次投运程序提供了参考, 对预防风力发电用箱变运行事故有一定借鉴意义。

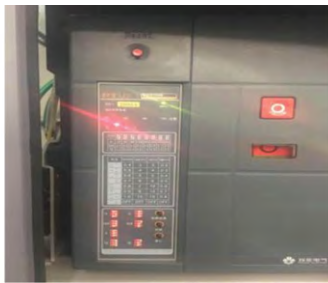
图 3 低压断路器整定情况

器,无液晶或数码管显示,面板显示的整定值如图 3 所示。断路器型号:HNW3-20H1 PTU2.1。现场整定值与出厂整定值对比如表 2 所示。

该型号的断路器无法记录短路瞬时跳闸电流峰值,但从低压断路器现场值整定来看,短路瞬时保护值为 20 000 A。从图 4 可看出,低压断路器瞬时保护动作,可以判断短路电流不低于该值。

鉴于箱变侧发生外部短路的风险总是存在的，为了更好提高保护灵敏度，可以调整断路器保护定值。建议箱变低压主开关保护定值调整如表 3 所示。

调整后，瞬时保护和短路短延时保护启动电流均变小，可以避免线圈遭受更大的故障电流冲击。

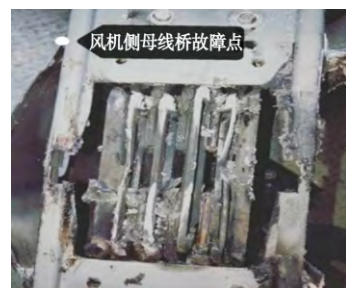
图 8 风机侧母线槽故障

本风电场风机塔筒内配置的母线槽为密集母线槽, 防护等级 IP54^[13-14]。在本次事故后, 经仔细检查, 发现本体机组塔筒内的母线槽发生严重烧蚀, 由此判断该处出现短路故障 (图 8)。查看相关记录, 运行期间该母线槽已出现 6 次烧毁事故。从电气接线图上看, 该故障点位于变压器低压侧外部, 推断此处为变压器外部短路点。上文变压器故障线圈分析中提到的箱变器身遭受外部短路, 获得了实物证据支持。

建议对风机发电机侧的故障因素做仔细检查和故障排除处理，避免重复出现类似问题。需要特别指出的是，当首次出现低压线路故障跳闸时，应查明故障原因并确实消除隐患后再投运，切不可急于求成，未找出故障点就立即尝试二次投运，否则会造成更为严重的设备损坏^[15-16]。

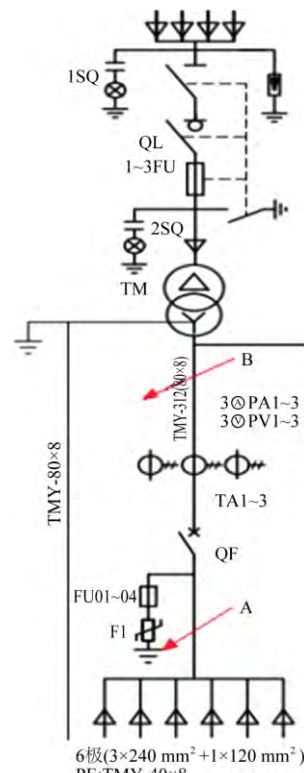
图 9 箱变一次接线图

综合箱变外观无明显故障点、低压侧断路器动作、风机侧断路器动作以及风机侧故障现象分析, 判断故障起始点发生在箱变低压断路器下端与风机连接侧, 即一次系统图中的 A 点至风机之间的位置 (图 9)。多次的低压侧短路故障冲击导致高压线圈内部导体不当受力, 最终损坏高压线圈绝缘, 高压线圈故障一触即发。如果故障发生在断路器上端 B 点, 其故障电流大部分没有流过断路器, 一般不会导致断路器动作, 而是由高压侧熔断器熔断来保护或者由更上一级的集电线路断路器来保护, 不会使故障波及到低压风机侧。
