一起 110 kV 变压器有载重瓦斯跳闸故障及分析

摘要: 对某供电公司一起 110 kV 变电站主变有载重瓦斯故障跳闸事故进行分析, 通过现场变压器油气分析和电气试验, 确定了有载开关的真空灭弧室应断未断是导致此次重瓦斯跳闸事故的原因。随后对有载开关吊芯进行解体检查, 分析了真空灭弧室卡死的原因并还原了故障过程, 最后提出了相应的预防措施。

An On-Load Heavy Gas Tripping Fault of the 110 kV Transformer and Its Analysis

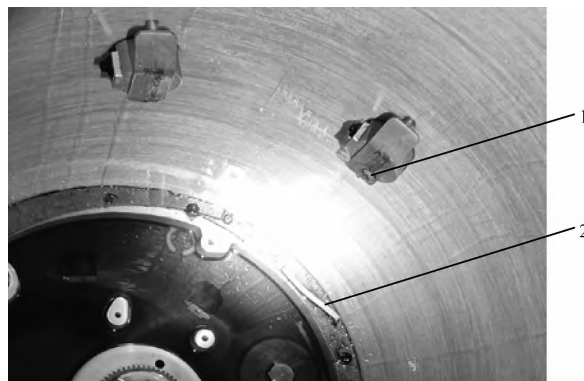
图 1 吊芯检查情况

电气试验结束后, 对有载开关开展吊芯检查。放油过程中发现, 真空灭弧开关绝缘油总体呈炭黑色, 与正常颜色不符。当开关芯体被吊出后, 发现底部绝缘油呈炭黑色, 油室底部遗留有两根带白色绝缘套的短引线, 油箱内壁有两个触头存在放电烧蚀痕迹, 如图 1 所示。

(1 为开关室内壁静触头烧蚀, 2 为开关室底部遗留短接线)

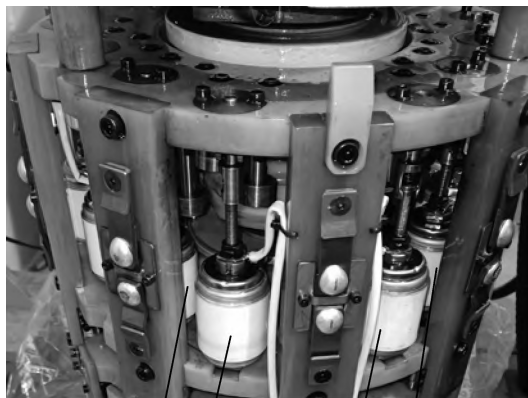
图2 开关C相真空灭弧室布局

对开关芯体做进一步检查, 发现开关 C 相的 K1、K4 两支真空灭弧室与静触头连接线缺失, 与之相连的静触头存在放电烧蚀痕迹, 真空灭弧室布局如图 2 所示。这说明切换过程中存在过流, 导致引线烧断、触头烧蚀。

现场对开关芯体进行初步检查分析, 通过真空开关导通测试发现, K1 真空灭弧室虽然看起来拉杆处于拉出状态(拉出高度略低于 K2), 但实际测量后发现其处于导通状态, 因此基本确定故障点在 K1 真空灭弧室。具体过程如下: 切换开关动作过程中, K1 真空开关因某种原因应断未断, 导致在分接变换

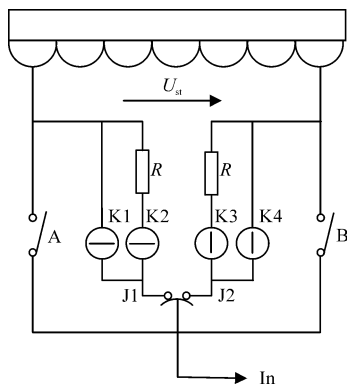
图3 分接变换电路图

过程中,两分接头桥接形成环流时,K1、K4两支路将K2、K3的过渡电阻支路短接,由级电压形成的环流不经过过渡电阻,直接通过K1、K4回路,导致K1、K4与静触头连接引线被烧断、拉弧,开关油室压力剧增,进而引起有载重瓦斯动作,如图3所示。

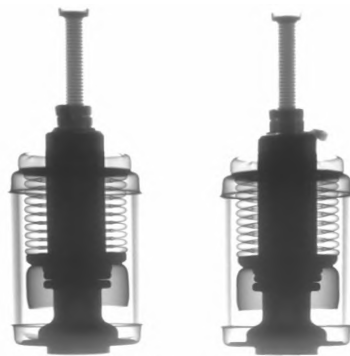
图4 X射线照片对比

因真空灭弧室在导通状态下无法无损测量其真空度, 为进一步判断内部触头状态, 利用 X 射线对 K1 及另外 1 支正常的真空灭弧室进行无损检查。检查发现, 2 支真空灭弧室的 X 射线照片无明显差异, 如图 4 所示。

(a) 故障真空灭弧室 (b) 正常真空灭弧室

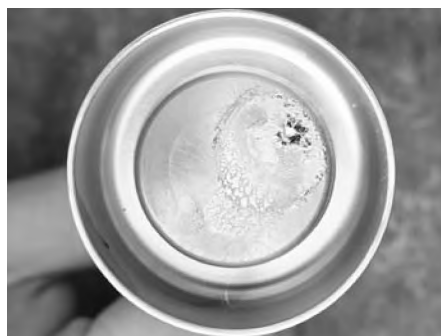
图5 真空灭弧室动触头烧蚀状态

为进一步确定真空灭弧室卡死的原因, 利用车床对真空灭弧室进行逐步拆解。首先, 在不破坏真空灭弧室腔体的前提下, 拆除黑色非金属轴套和导套后, 拉杆仍无法活动, 可以肯定内部触头存在熔焊现象。随后, 采取两步法拆解腔体, 先从真空灭弧室上部切开腔体, 发现内部并无绝缘油等杂物流出, 且此时动静触头仍无法活动。再将已经熔焊的触头取出, 从真空灭弧室底部的静触头处切开, 发现内部触头存在明显烧蚀熔焊现象, 如图 5 所示, 其余波纹管部分无明显弯曲变形, 真空灭弧室陶瓷内部无明显异常。

随后, 对同相的 K4 真空灭弧室进行解体, 发现 K4 真空灭弧室内部触头同样存在烧蚀现象, 烧蚀部位为触头侧边及屏蔽罩内壁。

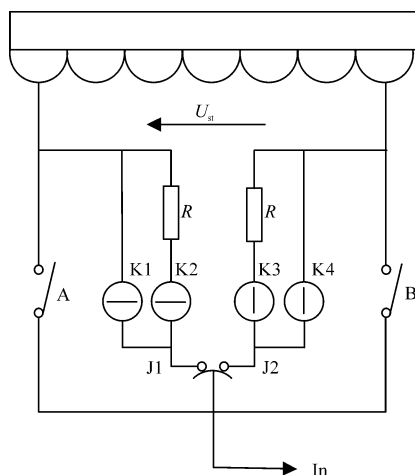
图6 环流回路1

此故障的环流是有载分接开关由3挡降挡至2挡的过程中,因K1未正常打开且K4闭合而产生的。故障过程中,级电压形成的环境直接流经图6中的K4-J2-J1-K1回路。

回路电阻按50 mΩ估算,产生的环流约为16 kA,因为J1触头未拉弧,所以在J1断开之前,K1、K4的真空灭弧室与静触头的连接引线已烧断,持续时间从K4闭合开始,到J1断开结束,最长环流时间约为2 ms。

经计算,动稳定电流约为8 kA,小于所承受的环流,因此,真空灭弧室触头将在电动力的作用下弹开,形成电弧并发生熔焊,与K1触头的烧蚀情况

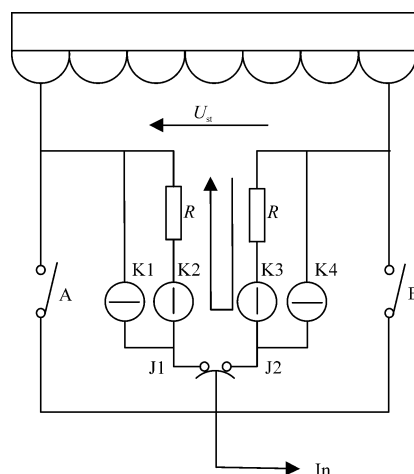
图7 环流回路2

经计算,K1两端电压为120 V。K3闭合时,级电压形成环流,如图7所示。此时K1所承受的电压为负荷电流所产生的压降与级电压(794 V)的矢量和,其值大于794 V。

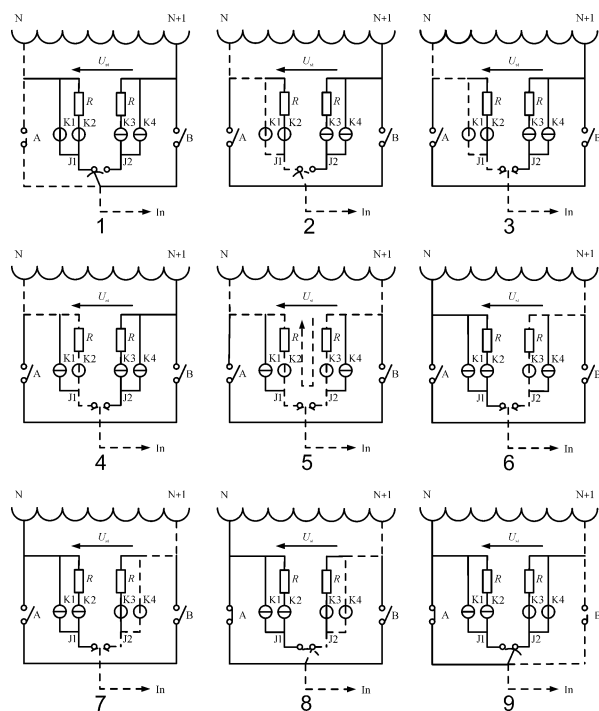
图 8 开关动作时序图

1) K1由于某种原因在图8第4步时,应断未断,此时K1真空灭弧室接触良好,接触电阻约为50 μΩ;在图8第7步时,K4在闭合过程中,变压器级间短路,K4触头被电弧烧蚀,产生弧电压。此时产生的短路电流为

经计算,电路电流约为 15 kA,此短路电流流经真空灭弧室 K1,产生电动力使 K1 触头弹开并拉弧,随后发生熔焊,引线断裂,故障发生。

2) K1 由于某种原因在图 8 第 4 步时,应断未断,而 K1 真空灭弧室动静触头已分离,但开距不足,其两端电压约为 120 V,到第 5 步时,端电压大于 794 V,可能导致 K1 动静触头起弧,到第 7 步时, K4 在闭合过程中,变压器级间短路, K4 触头被电弧烧蚀,此时产生的短路电流为

经计算,电路电流约为 13.88 kA,此短路电流流经真空灭弧室 K1,产生电动力使 K1 触头弹开并拉弧、熔焊,导致引线断裂,引发故障。

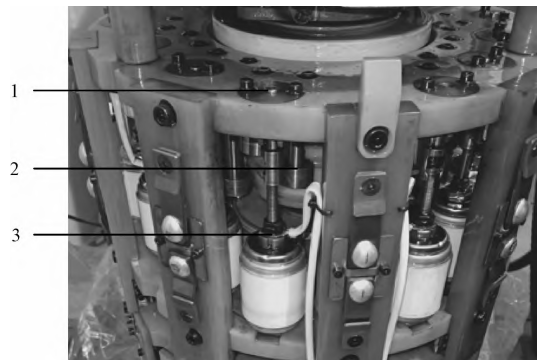
图 9 开关卡滞位置

在真空灭弧室合闸过程中,可能由于机械配合问题,导致真空灭弧室拉杆落入轴套内,轴顶端顶在轴套台阶处(非正常位置),如图 9 位置 1 所示。

(1 为可能卡滞位置 1, 2 为可能卡滞位置 2, 3 为可能卡滞位置 3)

真空灭弧室分合闸是利用杠杆原理,通过凸轮旋转,将拉紧力传递给真空灭弧室拉杆,从而实现真空灭弧室的分合。轴销的卡滞也是造成 K1 无法拉开的原因之一,如图 9 位置 2 所示。

真空灭弧室动触头与非金属导套应存在一定间隙,但原真空灭弧室动触头与导套间隙较小,如图 9 位置 3 所示,可能因为拉杆提升角度的问题产生偶发性的卡滞,从而导致 K1 发生应断未断或者开距不足的故障。

综合分析本次故障情况,确定为开关拉杆提升机构、真空灭弧室的偶发性卡滞所导致。据此制订以下预防措施。

1) 针对同批次 2#主变有载分接开关,采取直接更换切换开关芯体的方案,并对更换下来的开关进行解体检查,重点检查同批次真空灭弧室和开关分闸提升机构。

3) 针对公司所辖其他同型号的有载分接开关,每 10~14 年或分接变换 10 万次的进行一次吊芯检查,重点检查真空灭弧室分合闸机构。
