# 一起发电机励磁柜故障导致影响扩大的案例分析

(中国石化仪征化纤有限责任公司)

引言：某热电厂采用 DGT801C 型发电机保护装置，发电机差动保护用 CT 分别装设在发电机中性点侧母排和发电机断路器机侧母排，保护范围为发电机定子线圈及组合导线及引出线母排。

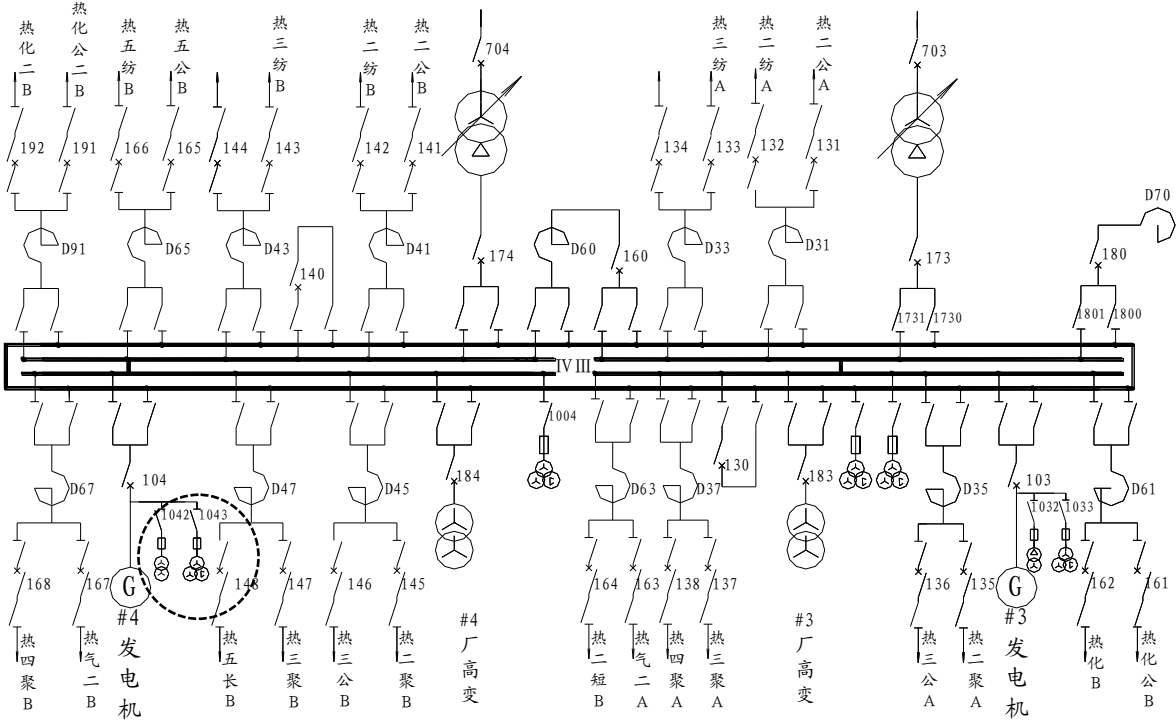
图一 事故发生前电厂运行方式

如图一所示，故障发生前该发电厂的运行方式：3#、4#发电机运行，3#、4#主变运行，10kV III 母线和 IV 段母线通过 D60 电抗器和 160 开关并联运行。

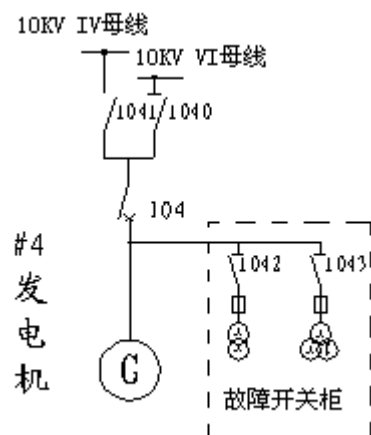
图二 4#发电机发生事故的部分原理接线图

故障发生在 1042/1043 两面开关柜内，1042 开关柜是发电机励磁专用电压互感器柜，1043 是发电机保护及测量表计用电压互感器柜。与故障发生部位相关的接线原理图见图二。

故障发生地点在发电机的差动保护范围内，不在 10KV IV 母线母差保护范围内。该故障导致 4 号发电机差动保护动作，而 10KV IV 母线母差保护误动，电厂 10KV IV 段母线全部失电，14 条出线也全部失电，对应的 14 个变电所备用电源自动投入装置全部成功。故障录波显示：4#发电机提供的短路电流有效值约 27000A，峰值约 67000A，10KV III 母线电压下降至 70% 左右，故障切除时间约 180ms。

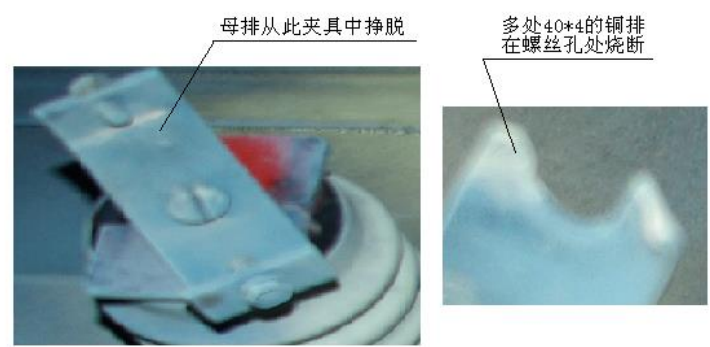
图三 故障前水平母联的固定方式

在本次事故中，我们发现开关柜内水平母排（10\*100 的铜排）中，A 相向东移动约 10cm，支撑瓷瓶被拉断，B、C 两相向西移动约 10cm，造成开关柜进线母排（60\*6 铜排）A 相和 C 相分别对开关柜柜体发电，形成 AC 两相短路，A、C 母排局部烧熔只剩下一半；水平母排连接至电压互感器柜的铜排（40\*4 的铜排）全部烧断。

动热稳定不足的原因分析：一是开关柜的进线母排没有经过穿墙套管固定，而是直接去掉顶板进入开关柜。一般开关柜的

上面被铁板封住，在铁板的适当部位开孔安装绝缘的穿墙套管（起绝缘和固定作用），母排通过穿墙套管进入开关柜。这种方式既可以防止小动物或异物从上面进入开关柜，又可以增加进入开关柜母线的动稳定。二是水平母联的固定方式存在不足，垂直母排在电动力的作用下，发生 A 相向东、BC 相向西窜动，见图三。故障抢修时作了改动，见图四。动稳定不足是造成垂直母排烧毁的原因。

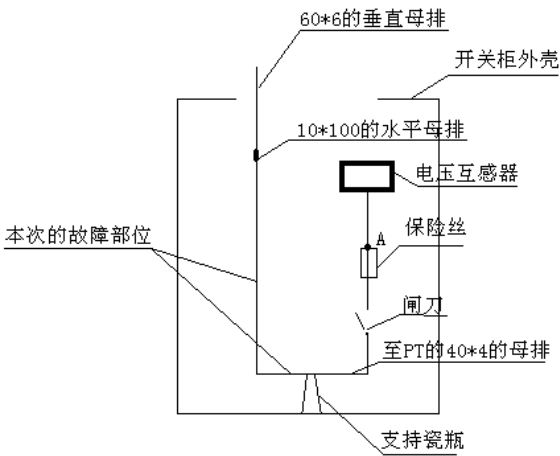
图五 电压互感器保险实际安装位置示意图

正常运行情况下，该开关柜的电流很小，保险丝的额定电流只有 1A，一有风吹草动就会熔断。在图五中，保险丝的保护范围为图中的 A 点至整个电压互感器。本次故障部位在 10\*100 的垂直母排至闸刀之间，不在保险丝的保护范围内，因此 A 相保险完好，B、C 相保险损坏是电动力将保险从底座上拉下来摔坏的。如果保险的位置按图六示意的位置安装，则可能

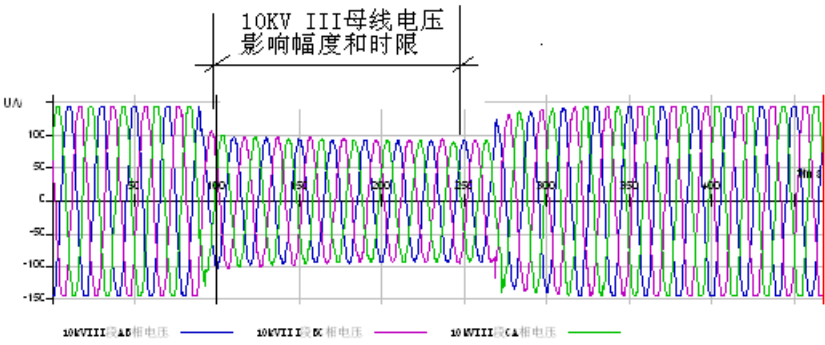
图七 10KV III 母线电压录波图

10KV III 母线和 10KV IV 母线通过电抗器 D60 连接在一起运行（见图八）。当 4 号发电机出口故障时，10KV IV 母线电压下降严重，10KV III 母线电压也因此被拉下（下降到 70%左右，持续时限 180ms，见图七），10KV III 母线的用户生产受影响。
