设计与计算

发电机组用柴油机排气管间膨胀节开裂故障分析与设计优化

摘要: 针对某发电机组用柴油机耐久试验过程中排气管间膨胀节开裂问题, 通过仿真计算可知, 当涡前排气温度为 690 ℃ 时, 膨胀节轴向最大变形量为 3.7 mm, 超出膨胀节的轴向补偿量。在原排气管的结构基础上进行结构优化: 将膨胀节两侧的排气管法兰厚度各缩减 1 mm, 使膨胀节预拉伸 2 mm。使用优化后的排气管与膨胀节配合结构进行耐久试验, 结果表明: 优化后的排气管与膨胀节配合结构可以满足强度要求, 试验过程中膨胀节未发生开裂。优化方案有效解决了发电机组用柴油机耐久试验过程中排气管间膨胀节开裂的问题, 提高了柴油机的可靠性。该故障分析和结构优化方案可为同类故障问题的解决提供参考。

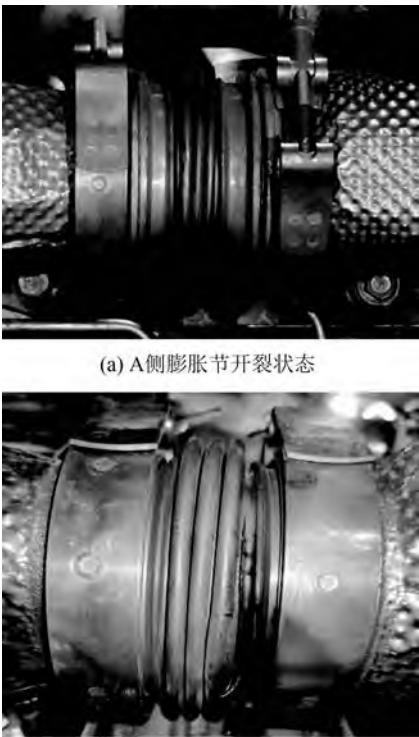
图 2 膨胀节开裂状态实物图

该发电机组用柴油机在实验室进行耐久试验时，涡前排气温度高达 690℃。发动机在额定功率转速点运行时，发现功率突然降低；停车检查发现 A、B 两侧排气管间的膨胀节均发生开裂，如图 2 所示。

由图 2 可以看出：A 侧排气管间膨胀节的 3 个波纹发生明显的倾斜并紧密地并合在一起；B 侧排气管间膨胀节最右侧的波纹发生明显的倾斜并出现明显的开裂。

膨胀节的材料由316Ti升级为NS3306，此材料的耐温限值为800℃；膨胀节表面测温最高可达710℃，因此材料升级后膨胀节自身材料可以满足涡前排气温度690℃的高温环境。

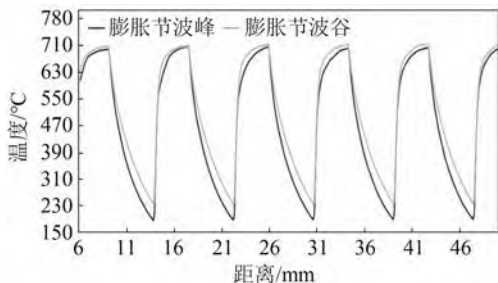
图3 膨胀节表面测温图

测试膨胀节波峰、波谷表面的温度，并进行拟合，结果如图3所示。由图3可知，膨胀节表面最高温度可达710℃，膨胀节的材料为316Ti，此材料的耐温限值为650℃，因此涡前排气温度已经超出了膨胀节自身的耐温限值。

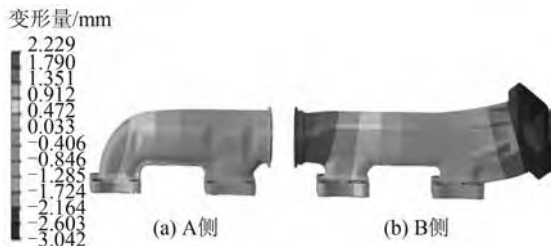
图4 排气管仿真变形图

当涡前排气温度为690℃时，通过仿真计算获得排气管的变形量如图4所示。由图4可知，涡前排气温度690℃时，右侧排气管端部红色区域热变形最大，膨胀节会受到挤压。

当涡前排气温度为690℃时，通过仿真计算获得膨胀节轴向最大变形量为3.7 mm。此膨胀节在3 000次负载循环下的轴向设计变形补偿量为±3 mm，

因此试验过程中膨胀节的实际轴向变形量已超出膨胀节的轴向补偿量。通过仿真计算获得膨胀节径向最大变形量为0.11 mm，此膨胀节的径向补偿量为0.4 mm，因此径向补偿满足要求。

该结构主要由排气管、排气管衬垫和膨胀节组成，为防止排气管热变形对膨胀节的挤压，将膨胀节两侧的排气管法兰厚度各缩减1 mm。安装时，先

利用定位工装将两侧的排气管固定安装,之后用卡箍将排气管衬垫、膨胀节左侧的排气管法兰与膨胀节左侧法兰固定,然后将膨胀节预拉伸 2 mm 后与另一侧排气管法兰固定。安装完毕后,膨胀节处于预拉伸 2 mm 的状态,在高温环境下,当排气管受到高温产生热变形时,需要先挤压这 2 mm 的预拉伸量,然后才进一步压缩膨胀节。

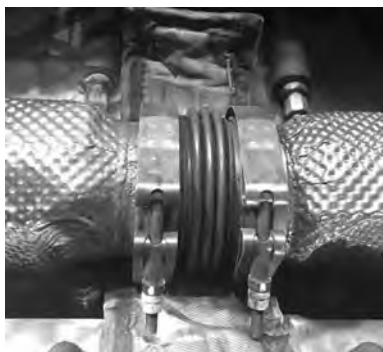
图 6 试验后膨胀节状态图

将优化后的新型排气系统结构按照上述要求,安装于实验室台架某发电机组用柴油机上,按照额定工况,进行耐久试验。试验后膨胀节状态如图 6 所示。试验结束后,检查排气管间膨胀节波纹未发生明显的倾斜,各波纹之间未出现开裂,膨胀节状态正常。
