**INSTITUTO FEDERAL DE
EDUCAÇÃO, CIÊNCIA E TECNOLOGIA**
SÃO PAULO
Câmpus Guarulhos

Reforma da mesa redonda do Gerse II

Guarulhos

2019

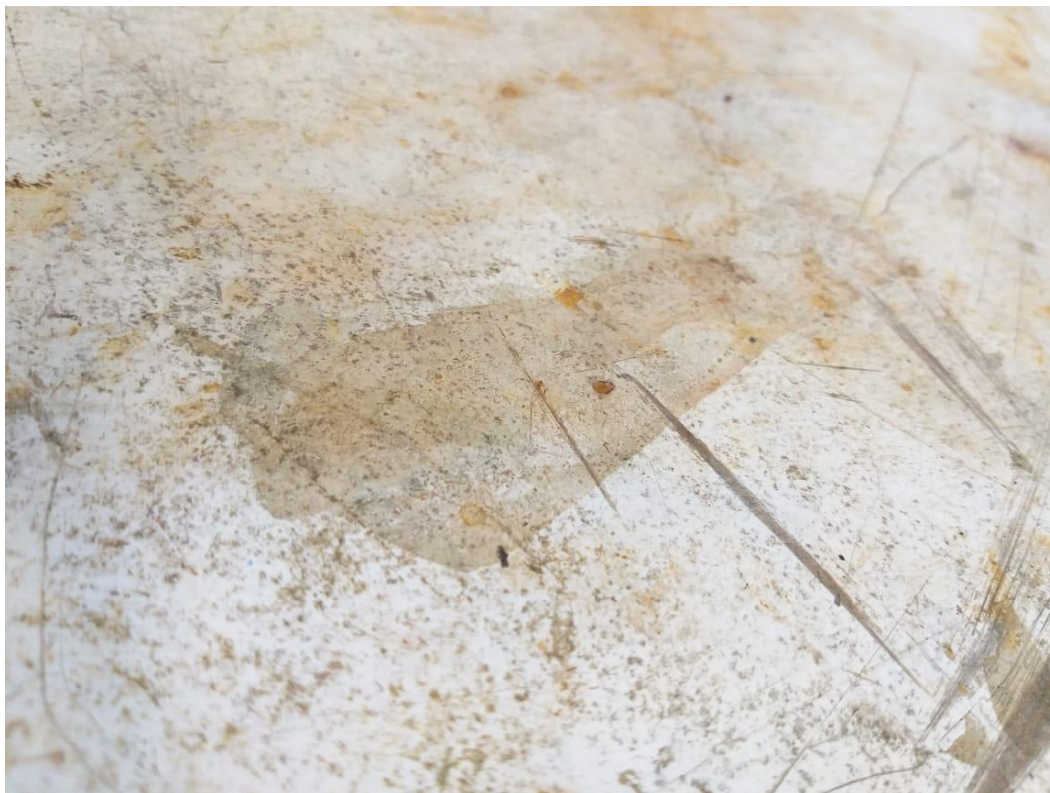
Ao analisar a base de MDF percebeu-se que ela se encontrava desgastada. Com muitos riscos e resquícios do uso de materiais, como machas de percloro de ferro, tinta etc. Ela também se encontrava em um estado ruim de conservação, principalmente em suas extremidades. Notou-se também que os parafusos responsáveis pela fixação da base de MDF na estrutura de ferro estavam sujos, empoeirados e com a cor original já ofuscada.

Figura 4: Estado de má conservação da base de MDF

Para o novo suporte de MDF, foram realizados os 4 furos nas extremidades do mesmo de modo concêntrico com os furos já presentes na base de ferro. Com a estrutura e os parafusos totalmente secos, foi realizada a remontagem de cada componente da mesa.

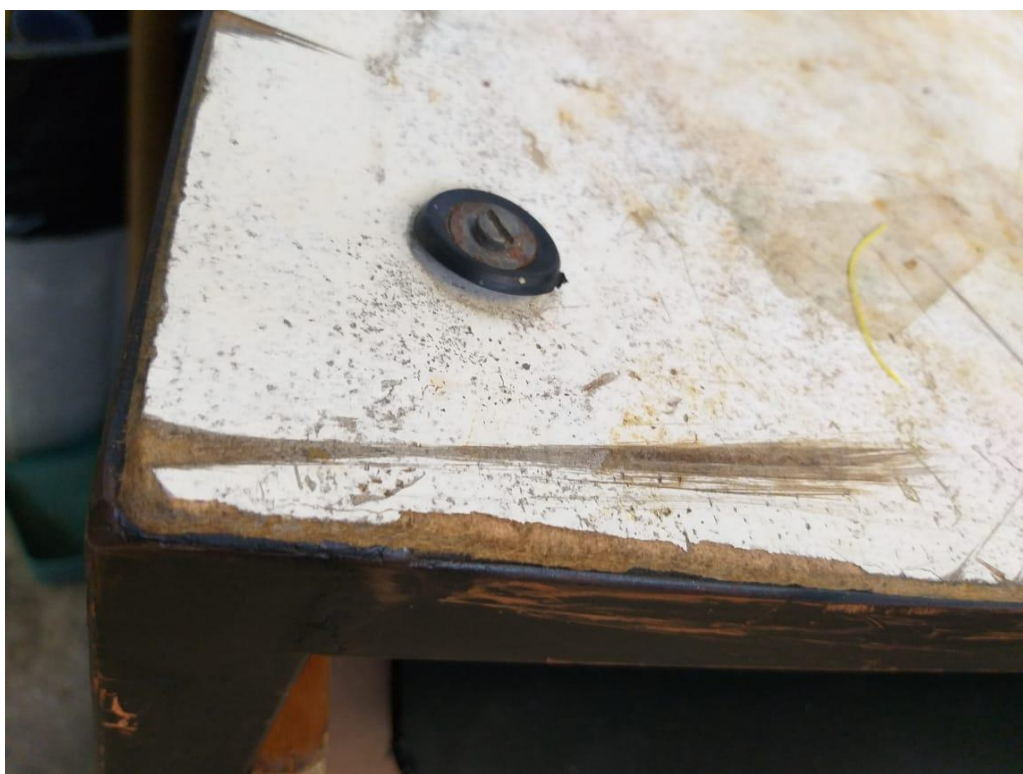
A estrutura de ferro como um todo foi revestida com tinta na cor preta. Mas em especial à base, foi possível identificar grandes pontos de ferrugem na base de ferro, identificando um possível mal-uso da mesma. Percebeu-se que a estrutura apresentava bolhas de tinta na cor preta. E que em alguns pontos a tinta já tinha saído, talvez por conta do atrito com outros objetos ou por conta do próprio tempo.

Figura 5: Má conservação da extremidade da base de MDF, dos pequenos componentes e estrutura de ferro lascada

A reforma da mesa foi iniciada com a base de MDF que precisou ser desparafusada da estrutura de ferro dela. Feito isso, toda a tinta presente na estrutura de ferro e principalmente a base, que apresentou grandes pontos de ferrugem, foi lixada a fim de que fossem sanados os problemas tratados anteriormente.

Após lixada toda a estrutura de ferro e retiradas, por consequência, todas as bolhas de tintas presentes da última pintura, a estrutura de ferro foi repintada por meio de tinta spray na cor preta. Foram pintados, também na cor preta, cada conjunto que contendo arruela, porca, parafuso e borracha, são responsáveis por fixar a base de MDF na de ferro. Para a pintura, foi utilizado um método que pudesse ser eficiente contra a formação de bolhas de tinta, causadas por conta do excesso de tinta em um pequeno espaço de área.

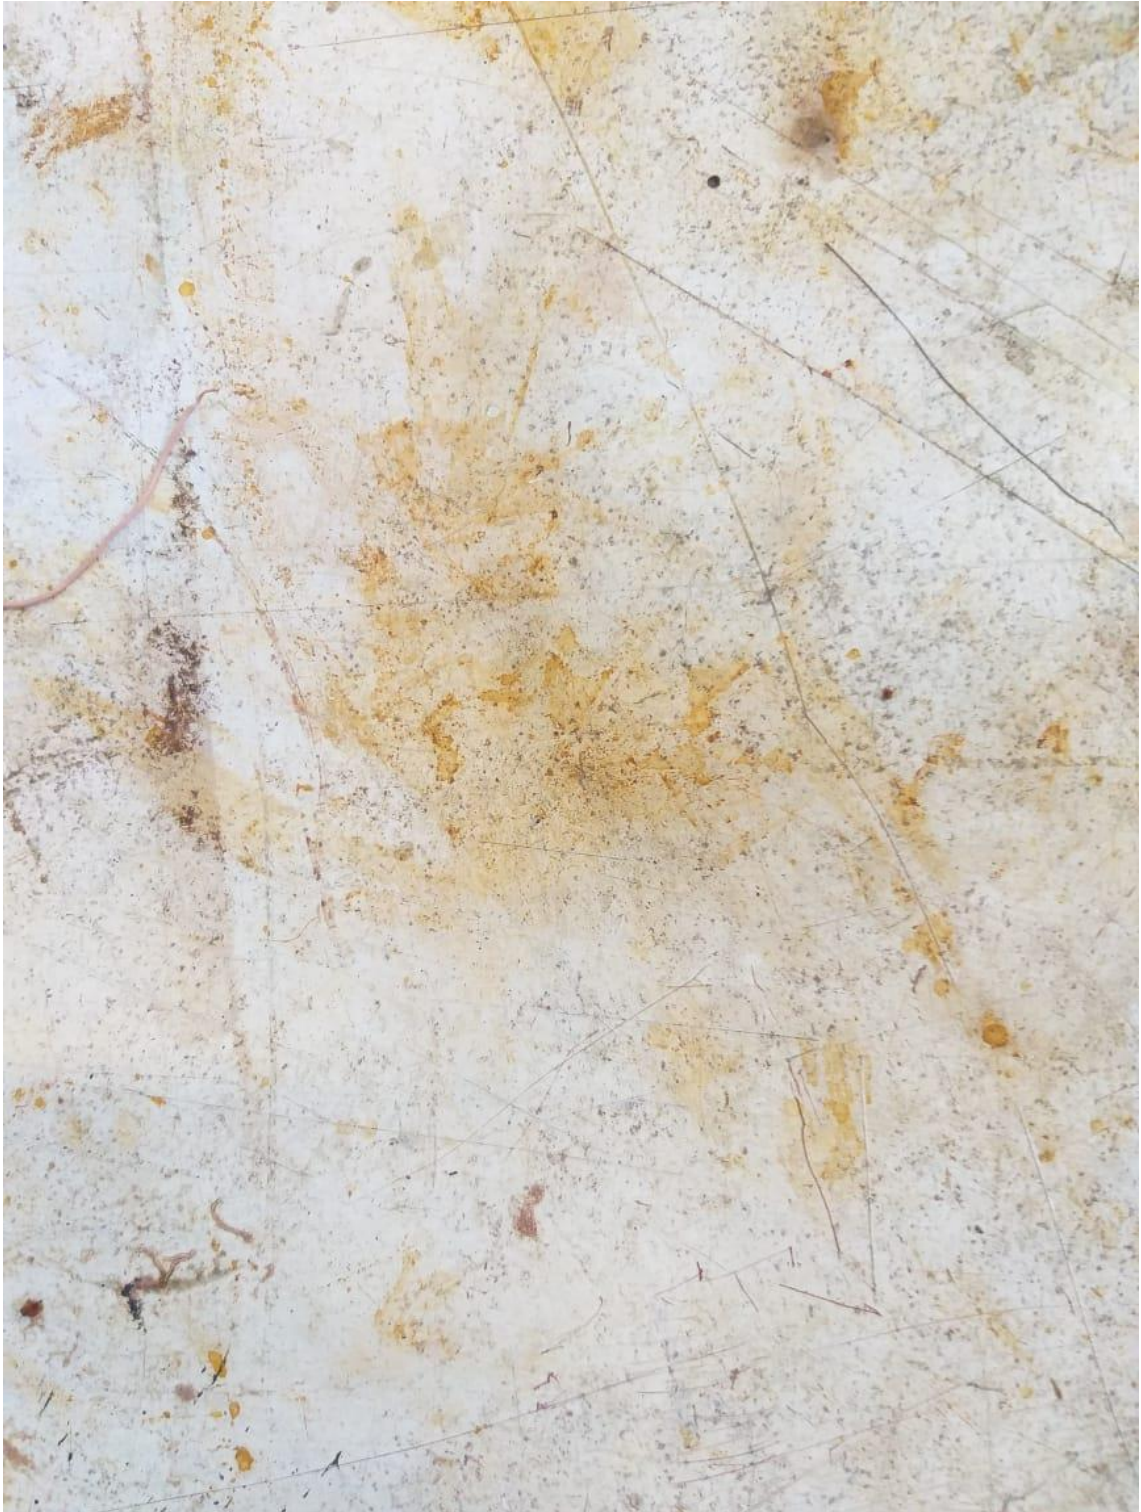
Figura 6: Estado de má conservação da base de MDF

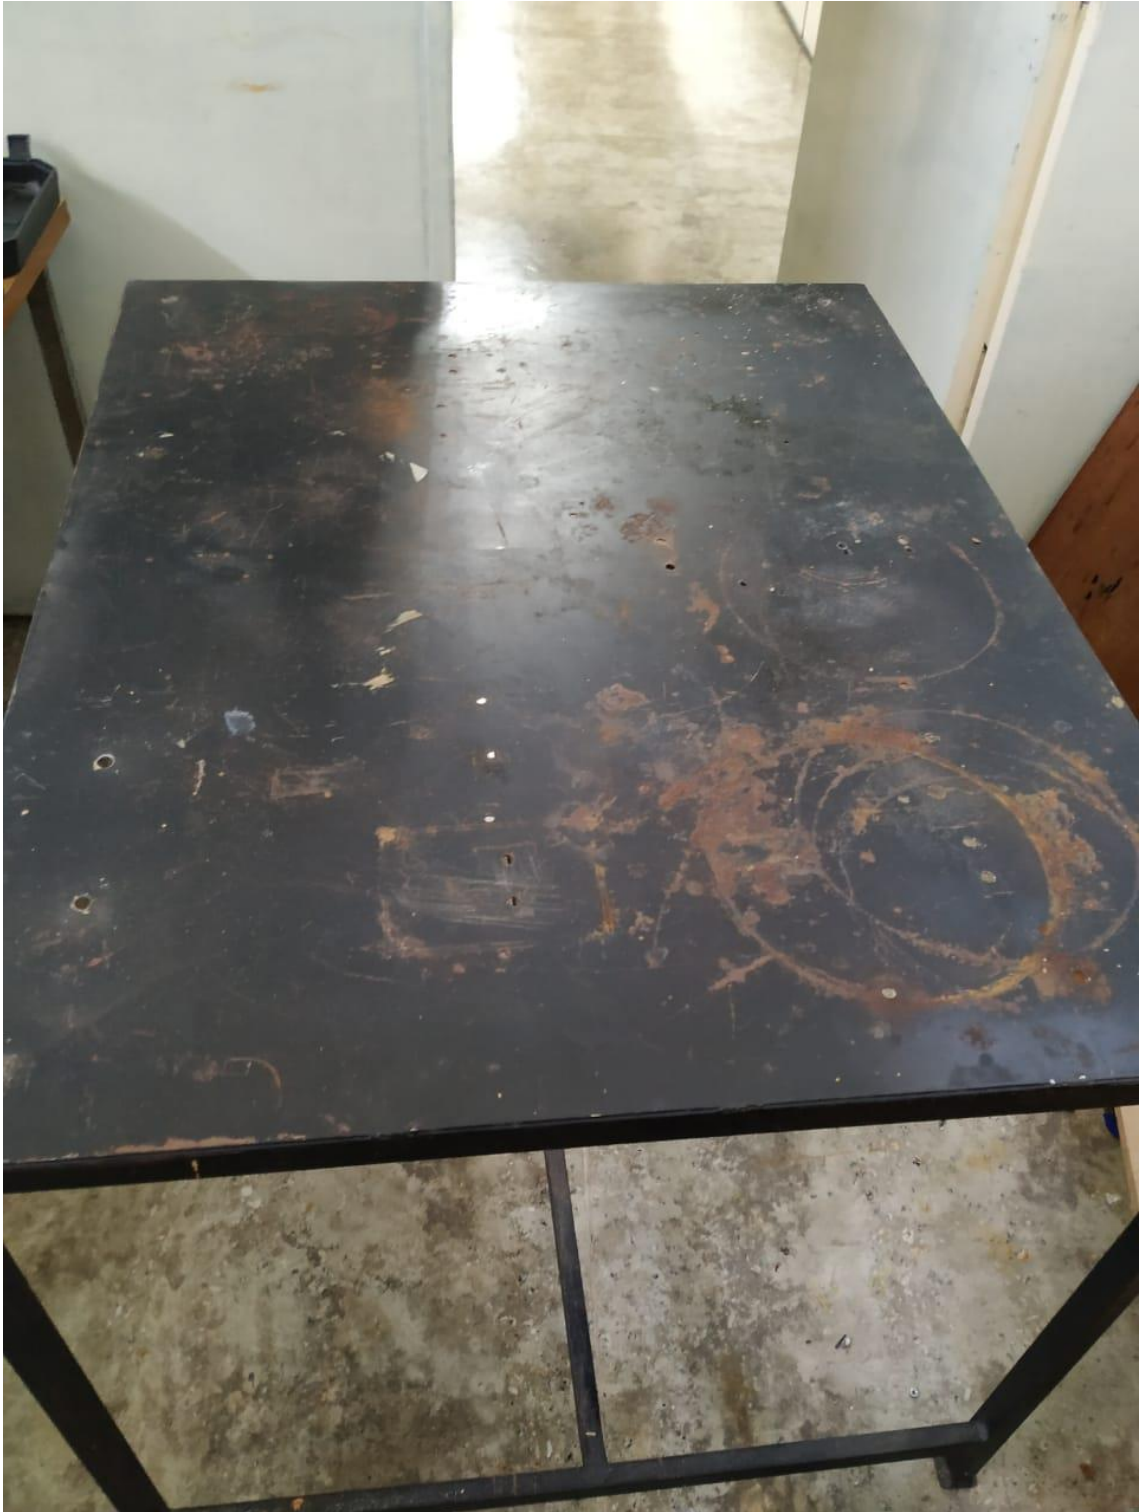
Figura 9: Estrutura de ferro com pontos de ferrugem

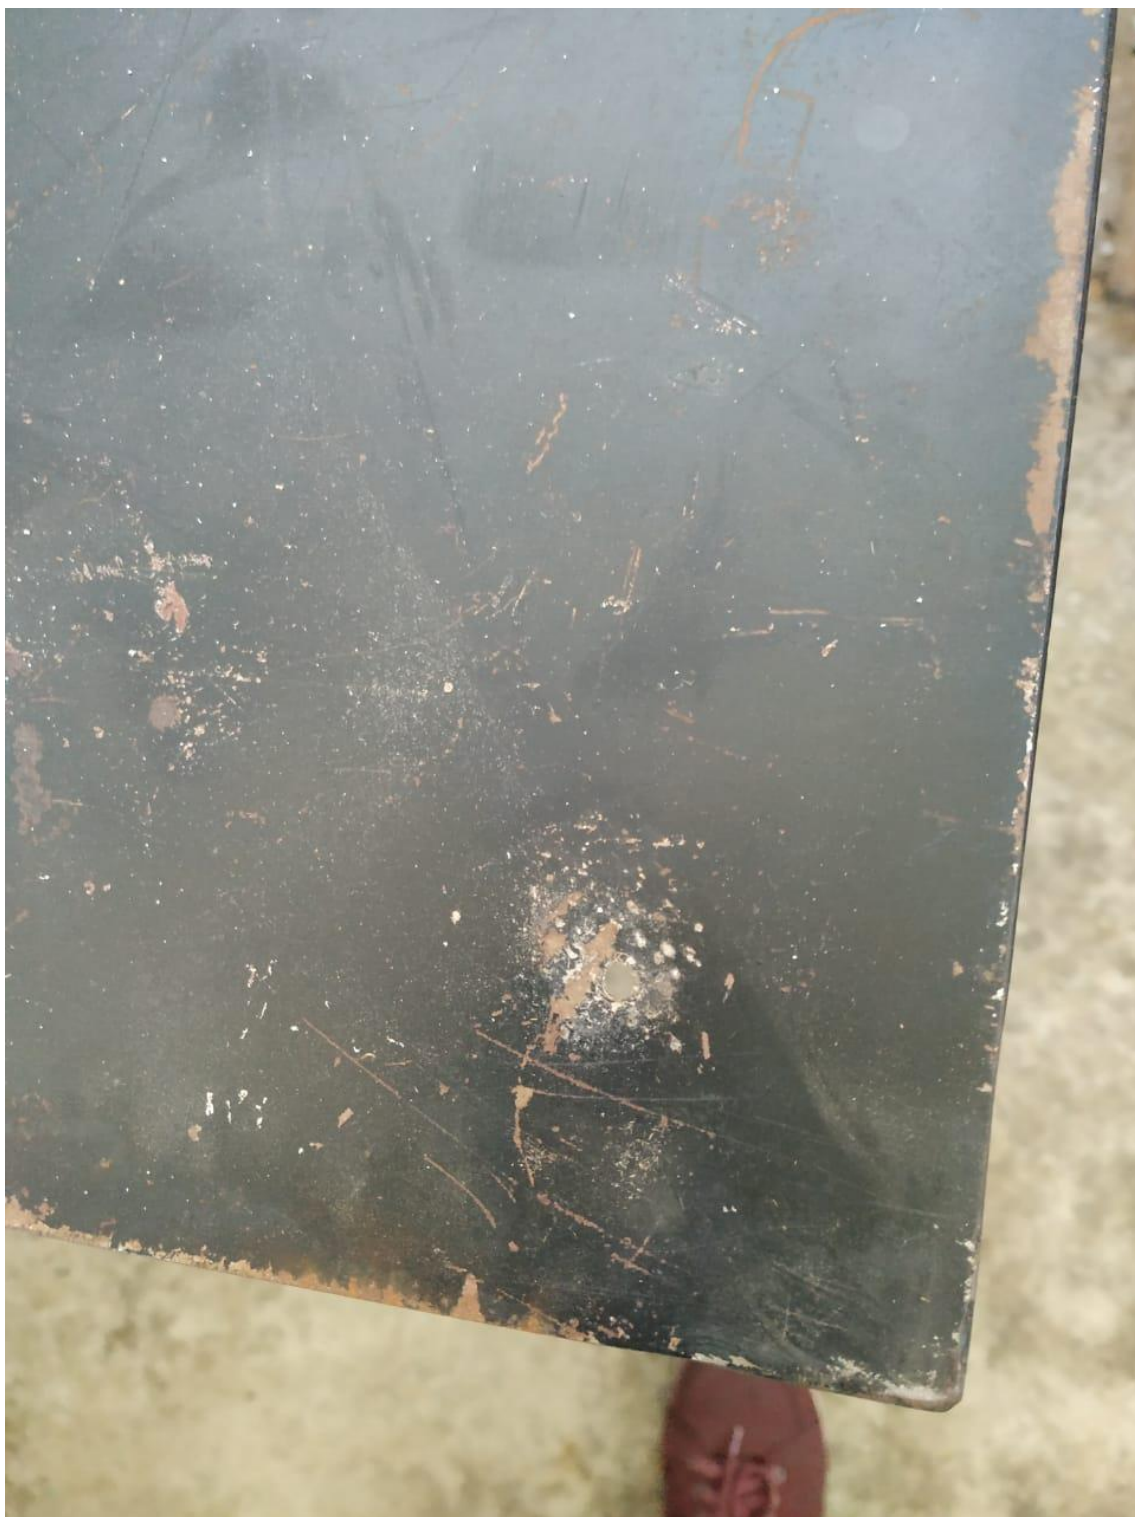
Figura 10: Detalhe da tinta preta desgastada, pontos de ferrugem e lascas na base da estrutura de ferro

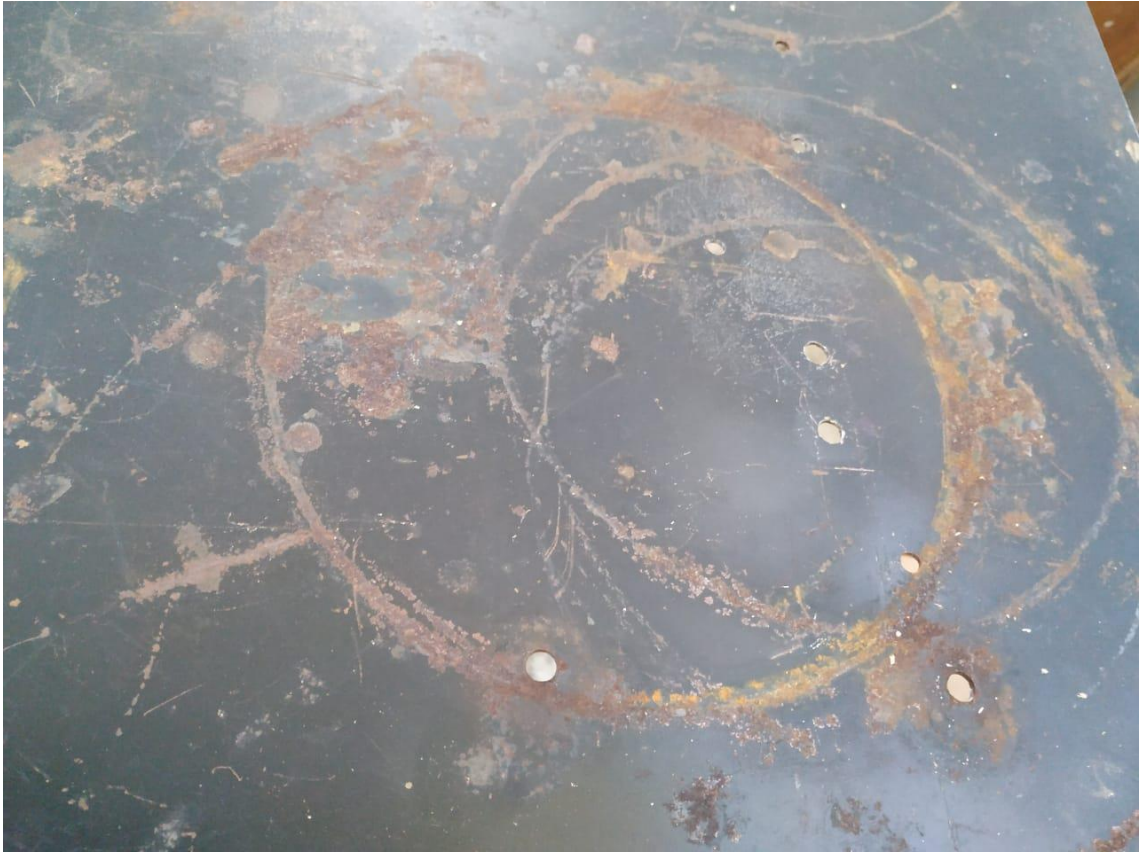
Figura 11: Má conservação, pontos de ferrugem e indícios de mau uso da estrutura
