CASO DE ESTUDIO:

Daño en transformador por circulación de corrientes armónicas

Escrito por Ing. Luis Antonio Cordero Quesada, 2025-11-02.

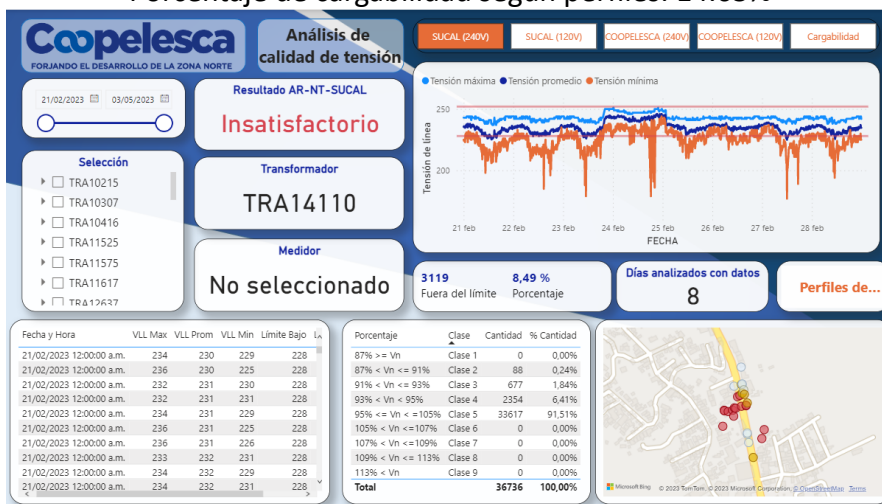
Ilustración 1. Análisis inicial de transformador con problemas de tensión

A través del monitoreo de los perfiles de tensión por medio de la plataforma de medición inteligente AMI de Coopelesca, se detectan varios servicios conectados a un mismo transformador de distribución que presentan alarmas por baja tensión que en apariencia confirman un caso Insatisfactorio de calidad del suministro según lo establece ARESEP en su Norma AR-NT-SUCAL. En la *Ilustración 1. Análisis inicial de transformador con problemas de tensión* se muestra el resultado del análisis de los perfiles de tensión del transformador según lo demandado en la normativa aplicable antes mencionada, mientras que en la *Ilustración 2. Perfiles de tensión iniciales de transformador con problemas de tensión* se muestran los perfiles de tensión y cómo su comportamiento se encuentra fuera de los parámetros establecidos en la Norma SUCAL.

- Ítem seriado de transformador: TRA14110
- Capacidad de transformador: 50 kVA
- Carga típica: 7.32 kVA
- Porcentaje de cargabilidad según perfiles: 14.65%

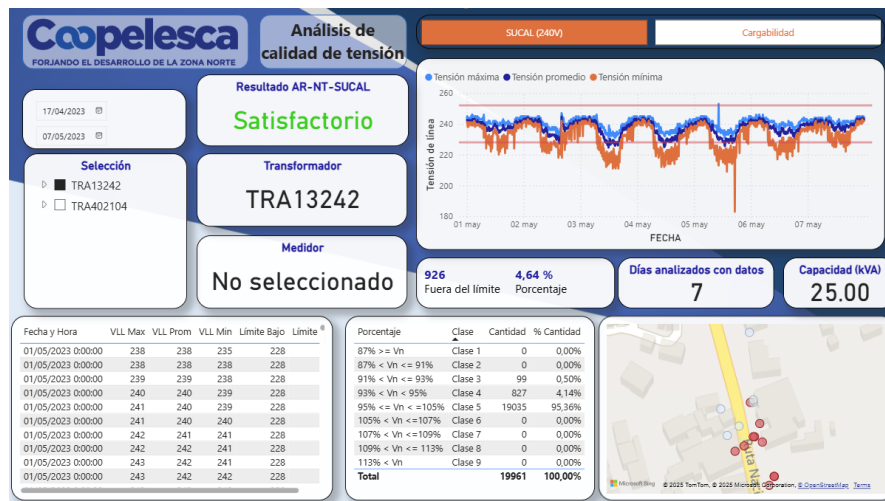
Ilustración 3. Resultados sección 1 posterior a abertura de red secundaria

- Ítem seriado de transformador: TRA13242
- Capacidad de transformador: 25 kVA
- Carga típica: 7.49 kVA
- Porcentaje de cargabilidad según perfiles: 29.96%

En la *Ilustración 3. Resultados sección 1 posterior a abertura de red secundaria* se muestra el resultado satisfactorio, pero al límite de las condiciones establecidas por la Norma SUCAL con un 4.64% de muestras fuera del límite.

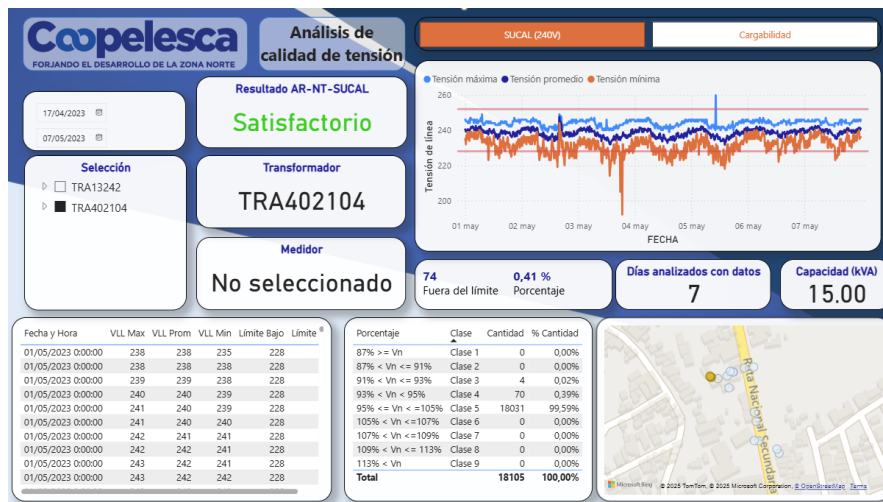
Ilustración 4. Resultados sección 2 posterior a apertura de red secundaria

Mientras que la segunda sección luego de la misma semana de seguimiento presentó los siguientes resultados, que también se visualizan en la *Ilustración 4. Resultados sección 2 posterior a abertura de red secundaria*

- Ítem seriado de transformador: TRA402104
- Capacidad de transformador: 15 kVA
- Carga típica: 4.56 kVA
- Porcentaje de cargabilidad según perfiles: 18.25%

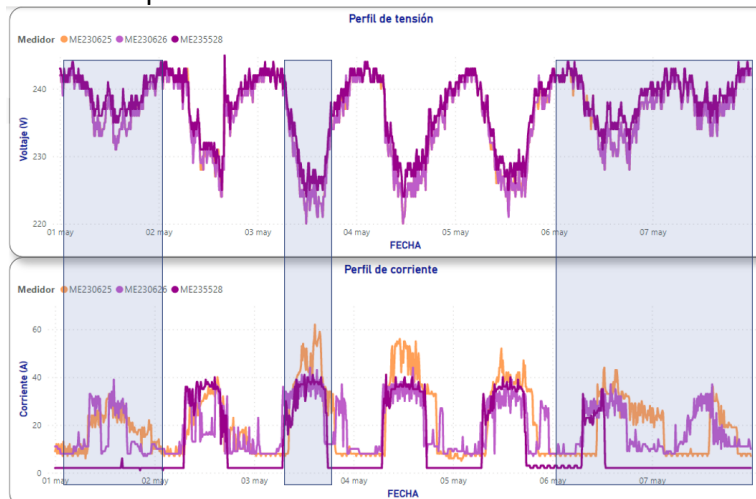
Ilustración 5. Revisión de perfiles de tensión y corriente de medidores problemáticos

Dado que la sección 1 continuó presentado un comportamiento anómalo, se analizaron los perfiles de tensión y corriente de los servicios conectados al transformador, identificando que 3 de ellos presentaban patrones de corriente coincidentes con los períodos de baja tensión como lo muestra la Ilustración 5. Revisión de perfiles de tensión y corriente de medidores problemáticos.

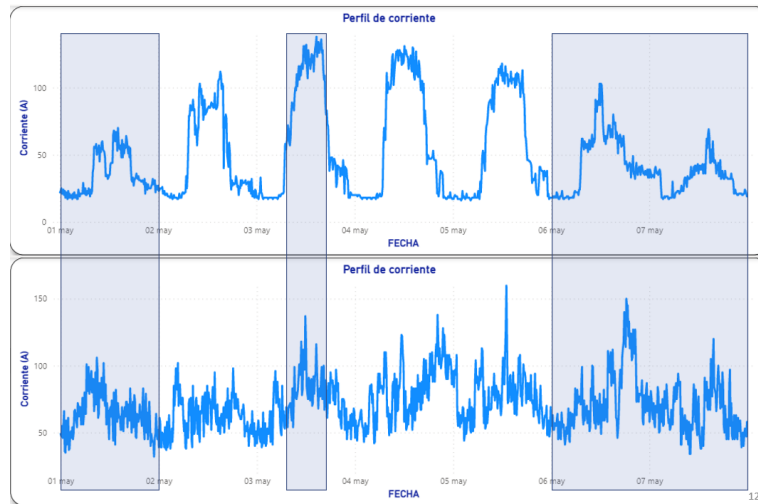
Ilustración 6. Comparación de perfiles de medidores problemáticos VS resto de servicios

Se identificó que estos medidores problemáticos consumían el 50% de la corriente total, que su comportamiento de consumo era muy marcado en un horario típico entre los días lunes y viernes en un horario de 7:00am a 5:00pm; mientras que los demás servicios tenían un perfiles de corriente más regulares a lo largo de los siete días de la semana y además el mayor consumo era claramente identificable para el medio día. Esto se puede verificar en la Ilustración 6. Comparación de perfiles de medidores problemáticos VS resto de servicios.

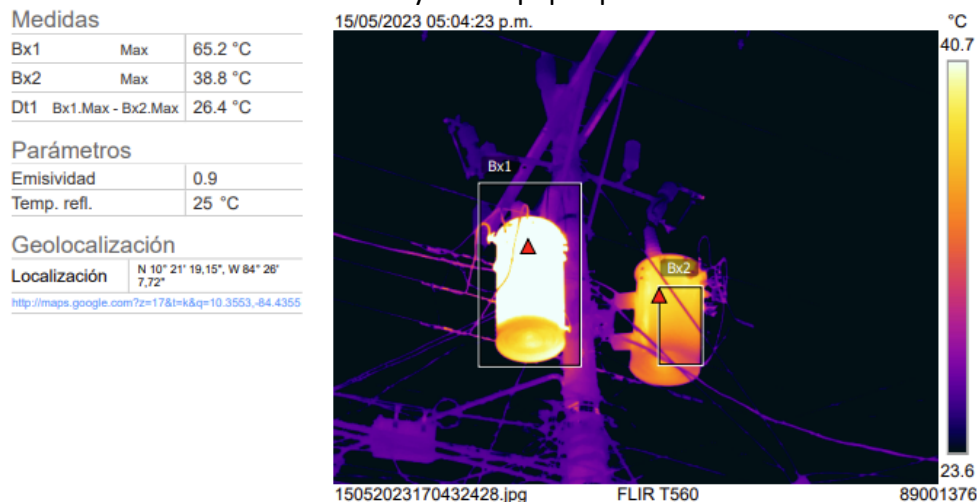
Ilustración 7. Inspección termográfica de transformadores de distribución

A raíz de esta modificación, se realizaron inspecciones termográficas en los períodos identificados de mayor consumo que evidenciaron un importante sobrecalentamiento del transformador que alimentaba los medidores problemáticos respecto al activo reemplazado. En la *Ilustración 7. Inspección termográfica de transformadores de distribución* se muestra cómo el transformador que alimentaba los servicios problemáticos (izquierda) presenta un estrés térmico mucho mayor al equipo que alimentaba la sección 1.

Equipo	Termografía	Cargabilidad
TRA403831	44°C	<75%
TRA13208	75.5°C	<125%

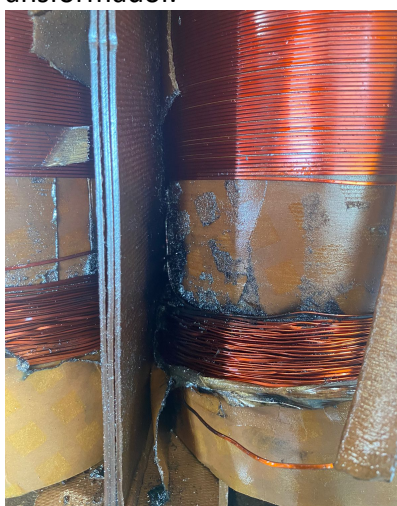
Ilustración 8. Devanado de transformador dañado, revisión en Taller Eléctrico de Coopelesca

Adicionalmente se revisó en Taller Eléctrico de Coopelesca el transformador dañado (*Ilustración 8. Devanado de transformador dañado, revisión en Taller Eléctrico de Coopelesca*) con el objetivo de identificar la razón del daño, encontrando que el daño se dio en el devanado primario del transformador. Por lo que la hipótesis que surgió fue el daño producto de un cambio abrupto en el flujo de corriente que provocara una corriente de magnetización contaminada con una fuerte distorsión armónica, que como es sabido, producen “golpes mecánicos” en los núcleos y devanados del transformador; sumado al sobrecalentamiento también identificado, provocaron que finalmente el material cediera y se generara el cortocircuito entre las espiras del devanado que terminaron dañando el transformador.

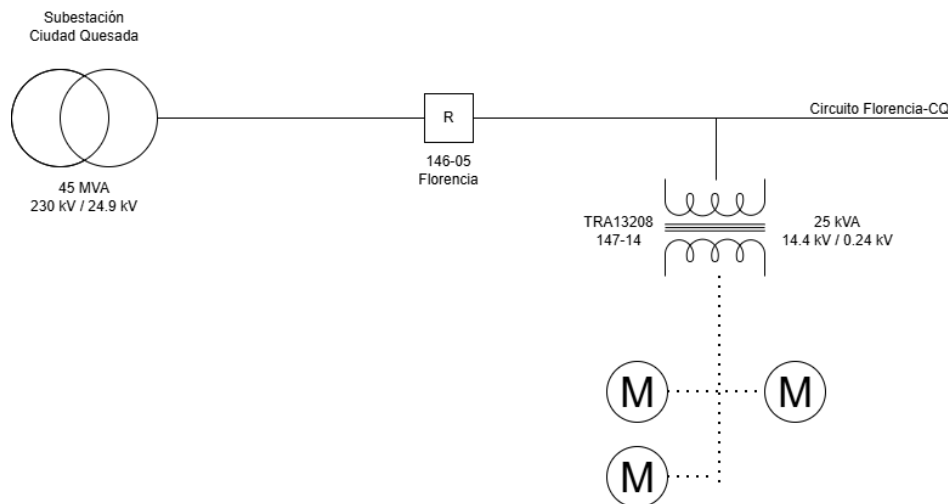
Ilustración 9. Diagrama unifilar de red de distribución - equipo dañado por distorsión armónica

Para confirmar la hipótesis se instalaron analizadores de calidad puntuales en estos servicios problemáticos y se realizaron estudios de contaminación armónica, por lo que es pertinente entender la ubicación eléctrica del transformador respecto a la subestación eléctrica que lo alimenta, como se muestra en la *Ilustración 9*.

Diagrama unifilar de red de distribución - equipo dañado por distorsión armónica. Esto último es importante ya que se debe conocer su ubicación eléctrica respecto a la subestación eléctrica que lo alimenta para determinar su corriente de cortocircuito.

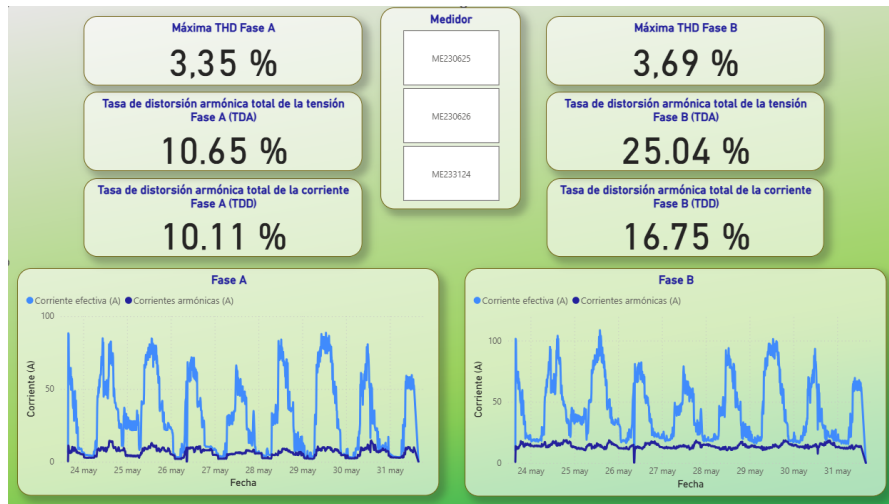
Ilustración 10. Análisis de distorsión armónica para transformador TRA13208

A partir del estudio de cortocircuito para el transformador TRA13208 se determinó que la I_{sc} es de 2.01 kA, por lo que siguiendo lo indicado los artículos 12 y 13 de la Norma AR-NT-SUCAL la tasa de distorsión armónica total de la corriente (TDD) debe ser menor al 15%; esto a partir de la relación entre la corriente de cortocircuito en media tensión y la corriente de línea máxima del lado primario del transformador (I_{sc}/I_L), donde dicha corriente máxima según las mediciones de calidad fue de 2.61 A. Por lo que dicha relación es de 770, lo cual se verifica en la *Tabla 3. Límites de distorsión armónica de corriente para usuarios del servicio. Tomado de AR-NT-SUCAL.*

En la *Ilustración 10. Análisis de distorsión armónica para transformador TRA13208* se confirma que en efecto los servicios problemáticos en conjunto superan los límites establecidos por normativa, por lo que las distorsiones armónicas de sus sistemas internos significan una perturbación para todo servicio que comparta con ellos la alimentación del transformador; además, confirma la hipótesis de que el daño en el equipo se dio producto de una alta presencia de corrientes armónicas que llevó al estrés mecánico y térmico del activo hasta dañarlo.

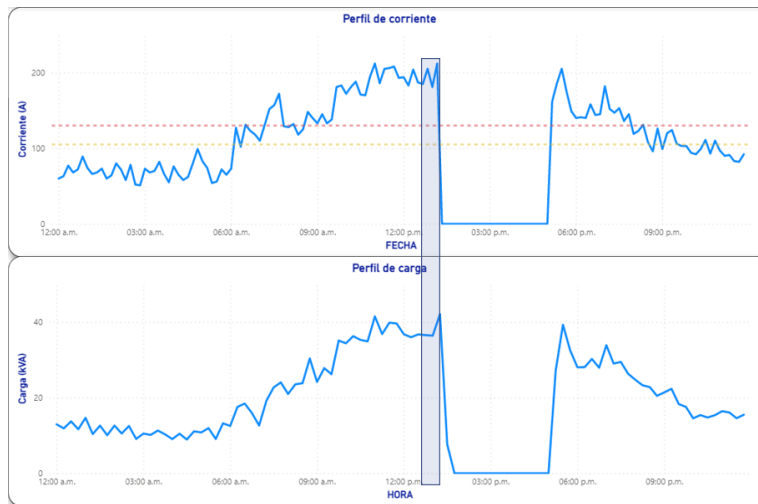
Ilustración 11. Análisis de perfiles de corriente y carga de transformador TRA13242 al momento del daño

Como última confirmación, se verificó en el perfil de corriente del transformador si al momento de la falla se dio un incremento de corriente que efectivamente generara corrientes de magnetización importantes. En la *Ilustración 11. Análisis de perfiles de corriente y carga de transformador TRA13242 al momento del daño* se muestra cómo además de encontrarse en un período de alta carga, se da un incremento repentino de la corriente (y por supuesto la carga) justo antes de que se diera el fallo del activo y debiera ser reemplazado; confirmando definitivamente la hipótesis planteada al inicio.

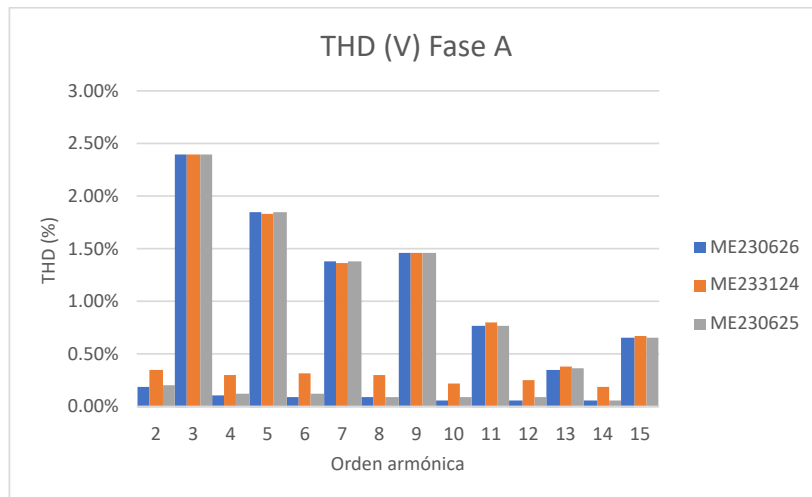
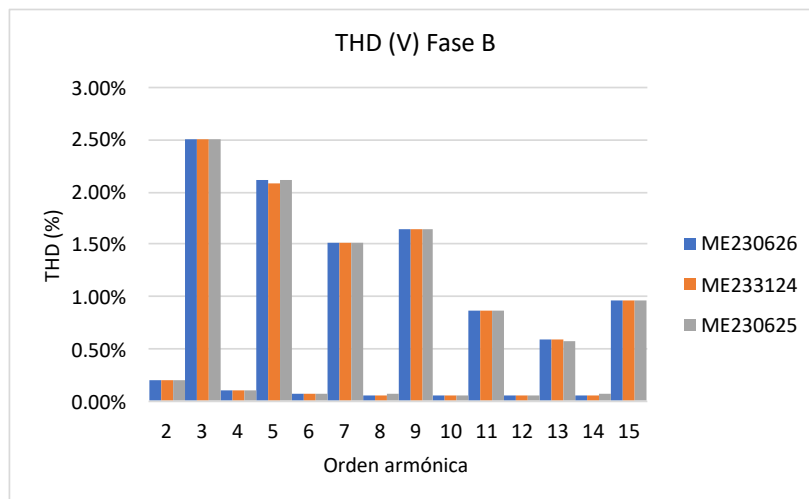
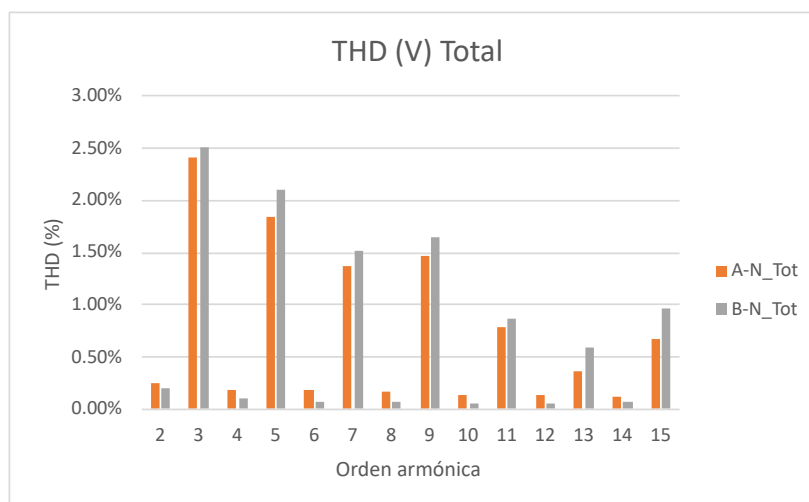
En la Ilustración 12. Gráfico THD (V) por medidor, Fase A, Ilustración 13. Gráfico THD (V) por medidor, Fase B e Ilustración 14. Gráfico THD (V) por fase se muestran los gráficos de Distorsión Armónica total tanto para cada medidor, como por fase. Donde se verifica un THD en voltaje mayor al 3% permitido, con una importante presencia de la tercera armónica con valores cercanos al 2.5% en ambas fases del transformador.

Ilustración 12. Gráfico THD (V) por medidor, Fase A

Ilustración 13. Gráfico THD (V) por medidor, Fase B

Ilustración 14. Gráfico THD (V) por fase
