Hoja de Mejora Rápida	QK No: QK-LR-PAL-045	Area: ROCA	Equipo: MULTIPACK	Realizado por: ERNESTO ROBLEÑO F. JAVIER RUIZ	Ayudado por:	Fecha inicio: 02-11-23

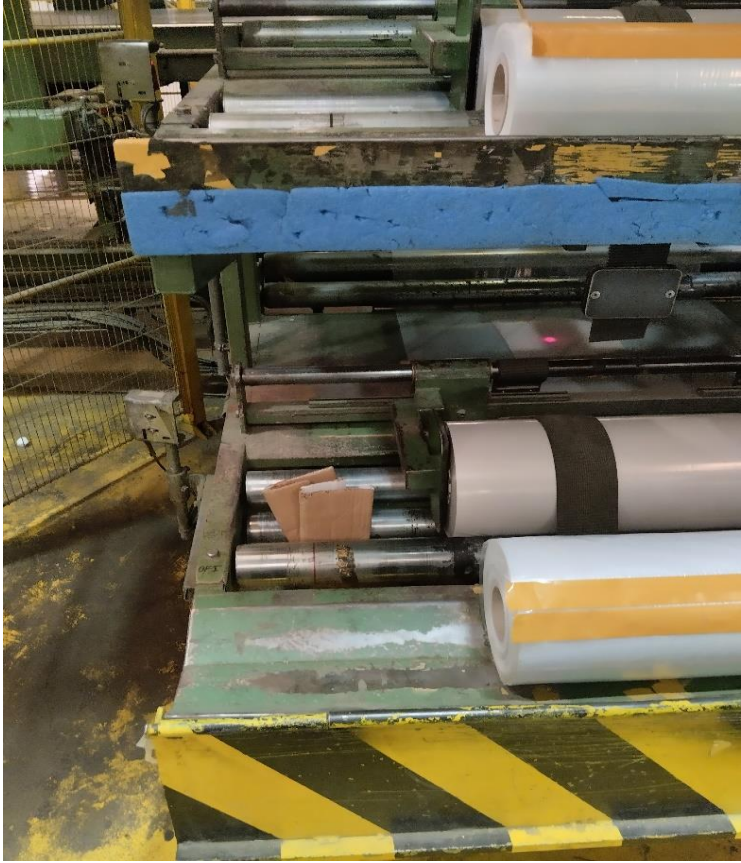
<p>EN LAS MULTIPAKS Y CON DETERMINADOS PRODUCTOS, EL PLASTICO SE DESCENTRA POR FALTA DE FRENOS</p>					1	EVALUACION DEL TRABAJO DE LA MAQUINA EN DISTINTAS CONDICIONES						
					2	FRENOS SOBRE PLASTICOS INSUFICIENTES						
					3							
					4							
					5

4) Plan de acción para eliminar el problema:			5) Fecha fin:		06-05-24					3) Verifica qué posibles causas son causa real:		
	Acción (Evaluación de Riesgos requerida)		Quién	Cuándo	Hecho?		Qué comprobar	Cómo comprobar	Hallazgos	Causa?		
1	INSTALAR EL MISMO FRENO QUE EL INTALADO EN LOS TUNELES MARTEK, TANTO ARRIBA, COMO ABAJO		ACTINOVA	06-05-24	SI	1	EVALUACION DEL TRABAJO DE LA MAQUINA EN DISTINTAS CONDICIONES	IN SITU	DIFERENCIA ENTRE CONDICIONES	S <input checked="" type="checkbox"/> N <input type="checkbox"/>		
2	REALIZACION DE HOJA DE ÉXITO		ERNESTO Y JAVI	13-05-24	SI	2	FRENOS SOBRE PLASTICOS INSUFICIENTES	IN SITU	INSUFICIENTE	S <input checked="" type="checkbox"/> N <input type="checkbox"/>		
3						3				S <input type="checkbox"/> N <input type="checkbox"/>		
4						4				S <input type="checkbox"/> N <input type="checkbox"/>		
5						5				S <input type="checkbox"/> N <input type="checkbox"/>
