UNIVERSIDADE FEDERAL DO PARANÁ

**ANÁLISE DE FALHA EM UNIDADES DE PRODUÇÃO DE
FERTILIZANTES**

Trabalho apresentado ao curso de
Graduação em Engenharia Química, Setor
de Tecnologia, Universidade Federal do
Paraná, como requisito parcial à aprovação
na disciplina Resistência dos Materiais.
Orientador: Prof. Dr. Haroldo de Araújo Ponte

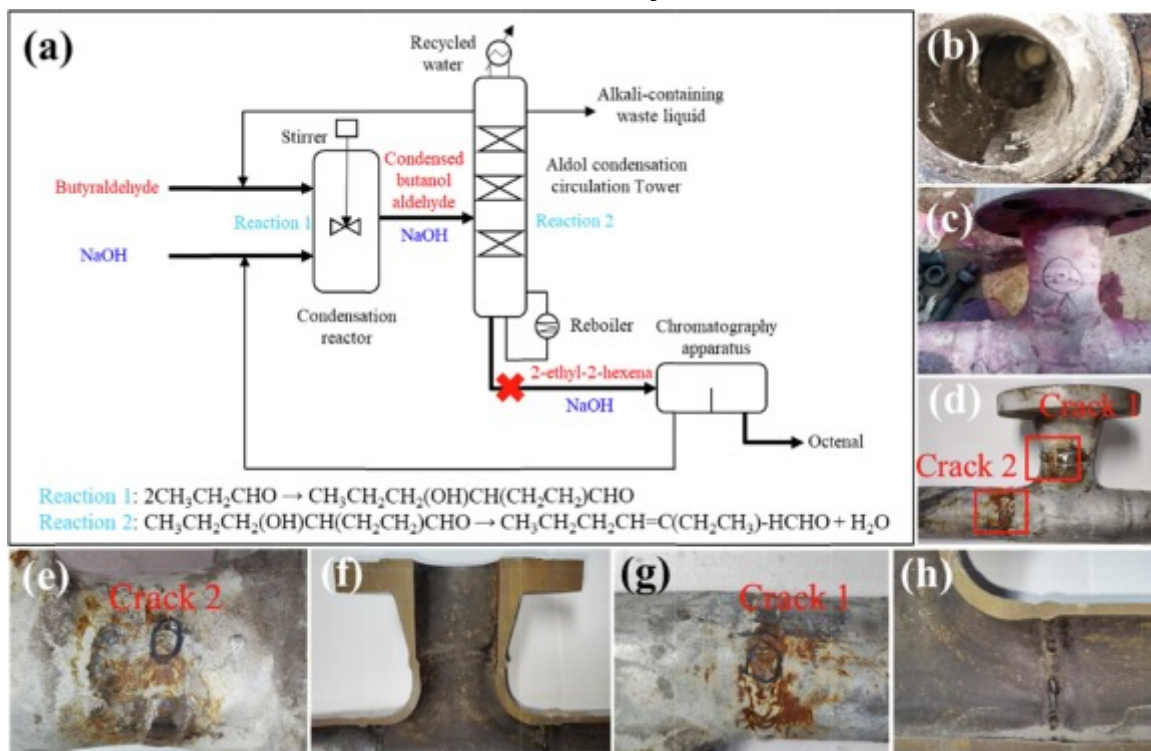
FIGURA 1 - Localização da falha

A tubulação que apresentou falha fazia parte do processo de produção de aldeído de octano. A planta convertia Butanal em 2-etil-2-hexeno e água na torre de condensação, essa reação é catalisada por NaOH. A tubulação que apresentou o vazamento estava localizada imediatamente após a torre de condensação e o conteúdo da tubulação continha 2-etil-2-hexeno, hidróxido de sódio e água. Antes da falha a planta operou em 110% de capacidade por um ano e o conteúdo de hidróxido de sódio estava maior do que o normal. O local da falha é representado na figura 1

Na análise metalúrgica se observou diferença na composição química e na microestrutura na região da matriz do metal e nas regiões da solda. Ao analisar as trincas formadas no material, os autores notaram que elas se concentram na região de fusão e que no interior das trincas havia uma concentração mais elevada de Sódio e Enxofre. O produto de corrosão coletado era formado por $\text{NaFeO}_2 \cdot \text{H}_2\text{O}$ que é o produto característico da corrosão cáustica, por isso os autores classificaram o caso como corrosão cáustica.

A falha foi causada por corrosão cáustica, atacando a região de solda do material. Como essa corrosão normalmente ocorre em regiões do material que estão sujeitas a uma tensão maior, recomenda-se realizar tratamento térmico da região da solda para reduzir as tensões. Essa foi uma das recomendações feitas pelos autores do artigo, que recomendaram usar tubulação de aço carbono e prestar mais atenção à qualidade da soldagem e realizar tratamento térmico posterior.

As recomendações realizadas por Liu et al (2022), incluem reduzir a concentração de hidróxido de sódio, e trocar o material da tubulação por um material mais resistente à corrosão como aço inoxidável austenítico.

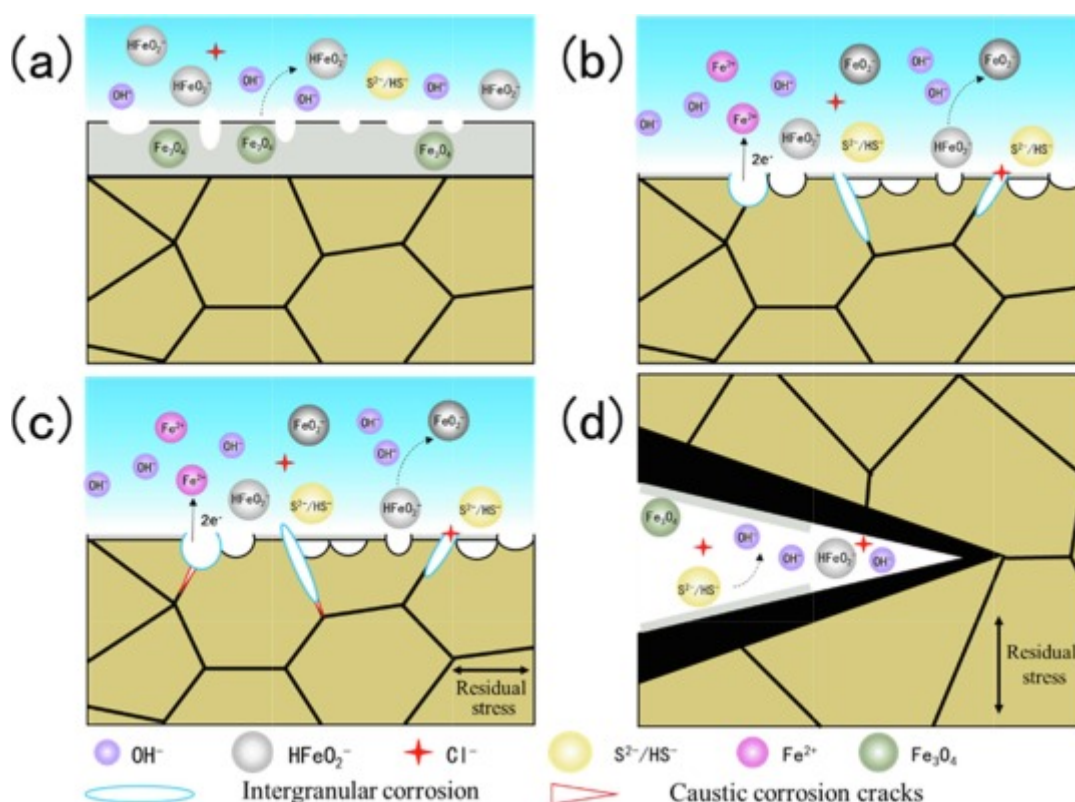
FIGURA 2 - Mecanismo da corrosão

No caso avaliado, o mecanismo de falha proposto por Liu et al (2022), foi o seguinte: primeiro ocorre a perda da passivação do material, depois ocorre corrosão intergranular, permitindo o depósito de hidróxido de sódio e a formação de trincas por corrosão cáustica. O mecanismo proposto está ilustrado na Figura 2.
