UNIVERSIDADE FEDERAL DO PARANÁ

**ANÁLISE DE FALHA EM UNIDADES DE PRODUÇÃO DE  
FERTILIZANTES**

Curitiba, Abril de 2023

Trabalho apresentado ao curso de  
Graduação em Engenharia Química, Setor  
de Tecnologia, Universidade Federal do  
Paraná, como requisito parcial à aprovação  
na disciplina Resistência dos Materiais.  
Orientador: Prof. Dr. Haroldo de Araújo Ponte

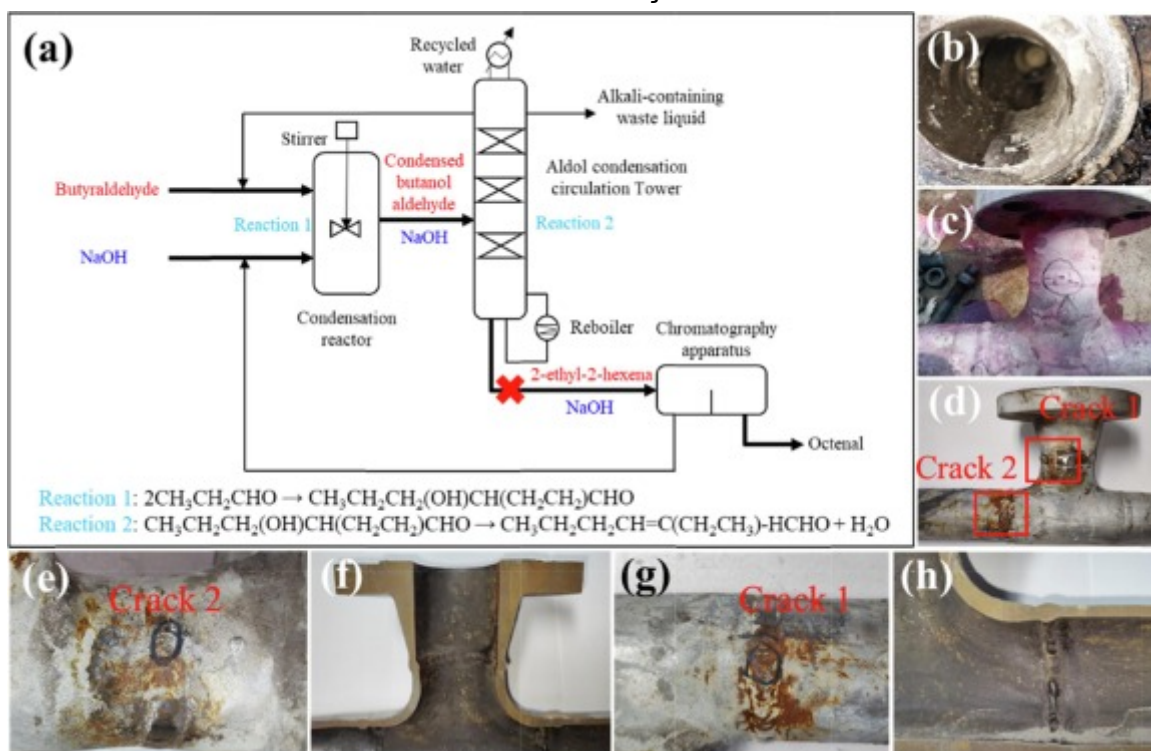
**FIGURA 1 - Localização da falha**

No caso relatado por Liu *et. al* (2022), uma planta de produção de fertilizantes apresentou início repentino de vazamentos em uma tubulação de aço carbono. Após o vazamento a tubulação foi trocada por uma de aço inox 304 e apresentou trincas novamente.

A tubulação que apresentou falha fazia parte do processo de produção de aldeído de octano. A planta convertia Butanal em 2-etil-2-hexeno e água na torre de condensação, essa reação é catalisada por NaOH. A tubulação que apresentou o vazamento estava localizada imediatamente após a torre de condensação e o conteúdo da tubulação continha 2-etil-2-hexeno, hidróxido de sódio e água. Antes da falha a planta operou em 110% de capacidade por um ano e o conteúdo de hidróxido de sódio estava maior do que o normal. O local da falha é representado na figura 1

Na análise metalúrgica se observou diferença na composição química e na microestrutura na região da matriz do metal e nas regiões da solda. Ao analisar as trincas formadas no material, os autores notaram que elas se concentram na região de fusão e que no interior das trincas havia uma concentração mais elevada de Sódio e Enxofre. O produto de corrosão coletado era formado por  $\text{NaFeO}_2 \cdot \text{H}_2\text{O}$  que é o produto característico da corrosão cáustica, por isso os autores classificaram o caso como corrosão cáustica.

A falha foi causada por corrosão cáustica, atacando a região de solda do material. Como essa corrosão normalmente ocorre em regiões do material que estão sujeitas a uma tensão maior, recomenda-se realizar tratamento térmico da região da solda para reduzir as tensões. Essa foi uma das recomendações feitas pelos autores do artigo, que recomendaram usar tubulação de aço carbono e prestar mais atenção à qualidade da soldagem e realizar tratamento térmico posterior.

As recomendações realizadas por Liu et al (2022), incluem reduzir a concentração de hidróxido de sódio, e trocar o material da tubulação por um material mais resistente à corrosão como aço inoxidável austenítico.

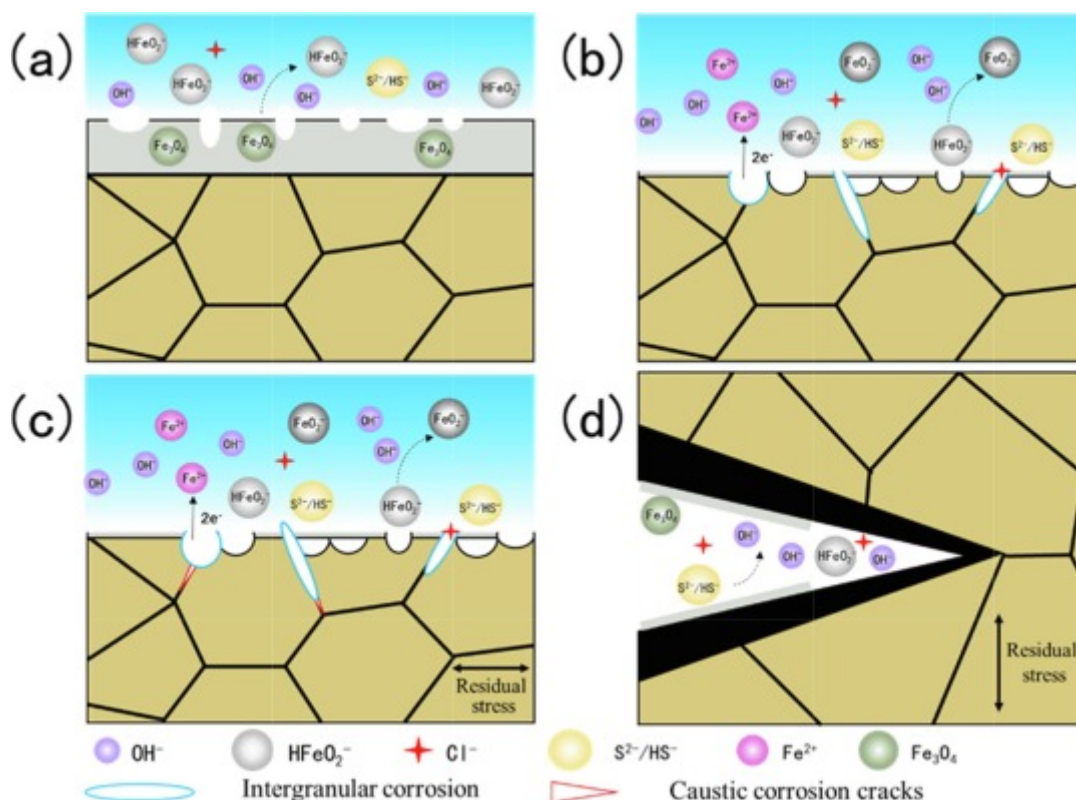
**FIGURA 2 - Mecanismo da corrosão**

No caso avaliado, o mecanismo de falha proposto por Liu et al (2022), foi o seguinte: primeiro ocorre a perda da passivação do material, depois ocorre corrosão intergranular, permitindo o depósito de hidróxido de sódio e a formação de trincas por corrosão cáustica. O mecanismo proposto está ilustrado na Figura 2.

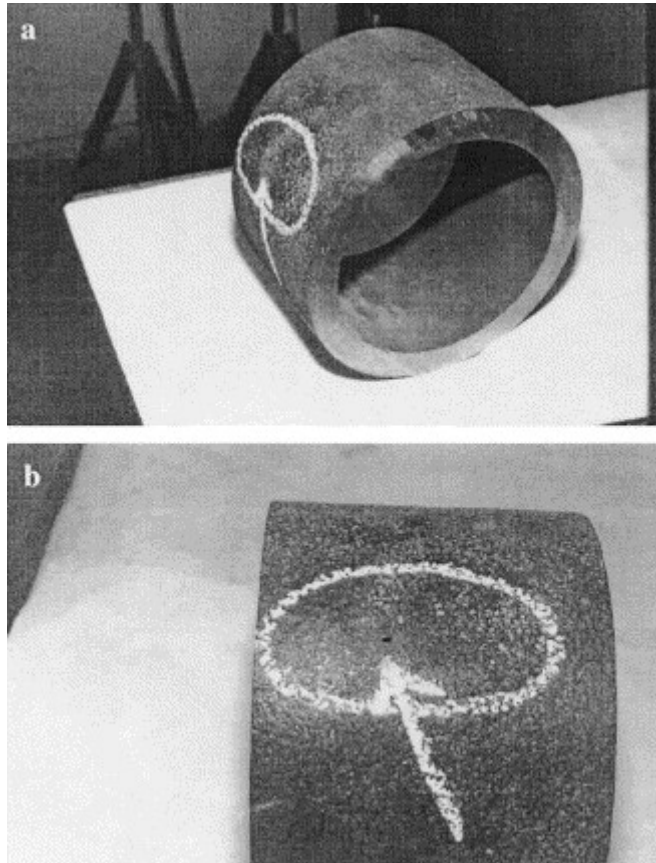
**FIGURA 3** - Aspecto da seção da tubulação com falha

Uma seção da tubulação foi retirada para avaliação. À inspeção, ela apresentava um orifício atravessando toda a espessura do cano, além de trincas longitudinais de 4 a 5 mm de comprimento, se propagando a partir do orifício. Essas trincas eram visíveis a olho nu na superfície externa, mas só foram visualizadas após polimento na superfície interna da tubulação. A parte externa apresentava vários pontos rasos de pitting, mas a superfície interna não apresentava corrosão ou sinais de pitting. O aspecto da tubulação está presente na Figura 3.

No caso de falha relatado por Sivasprad, Narang e Singh (2006), uma tubulação de uma indústria de fertilizantes apresentou vazamento devido à corrosão por pite, que provavelmente foi iniciada devido à umidade e ao cloreto presentes na atmosfera de uma região marinha. A formação do pite e seu crescimento rápido levaram à falha da tubulação. Os autores do artigo não apresentaram recomendações para prevenir a mesma falha no futuro. No entanto, uma medida comumente usada para proteger o aço carbono de atmosferas marinhas é o revestimento com tintas de alto desempenho, como resina à base de poliuretano, epóxi ou silicatos de zinco.

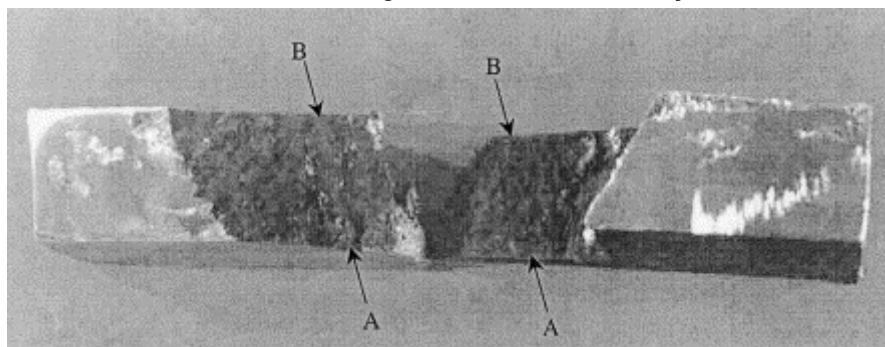
**FIGURA 4** - Imagem da fratura na tubulação

Para análise microscópica da falha tubulação foi cortada e quebrada em nitrogênio líquido e submetida a microscopia eletrônica e a composição química das áreas de corrosão foi analisada por espectroscopia de raio-X. A Figura 4 mostra o orifício atravessando toda a espessura do material, o lado direito da imagem corresponde à parte externa da tubulação.

Segundo os autores, a composição e as propriedades mecânicas do material estavam dentro do esperado para esse tipo de aço. Porém na microscopia eletrônica se notou que a largura do orifício era maior na superfície interna do que na externa, e vários pites menores eram visíveis ao redor do orifício, enquanto o interior não apresentava pitting nem sinais de corrosão. Assim, Sivasprad, Narang e Singh (2006) concluíram que a corrosão se iniciou na parte externa do cano. A superfície externa da tubulação apresentava severa corrosão por pitting e um dos pites se desenvolveu mais acentuadamente causando a falha.

Vários fatores podem levar a corrosão por pitting, um dos fatores mais frequentemente associados a esse tipo de falha é a presença de íons de Cloro. E no caso estudado os resultados da espectroscopia de raios-X mostrou a presença de íons cloreto na abertura dos pites, favorecendo a conclusão de que a corrosão foi causada por Cloro. Os resultados do ensaio de espectroscopia são apresentados na Tabela 1.

Inicialmente os autores consideraram que os íons cloreto viriam da água usada para lavar a tubulação após o processo, no entanto, a análise química da água não apresentava esse íon e a corrosão parece ter iniciado pela parte externa do tubo. Além disso, a planta está em uma região de litoral, onde o ar é úmido e rico em íons cloreto, explicando porque a corrosão teria iniciado pela parte externa.
