ALERTE QUALITE

EXTINCTION AUTOMATIQUE

De :	Nicolas JULIEN	Réf. : AL/QUAL/24/16	Date : 17/10/2024
Produits :	Gamme Plénitude ARGO 55, 55⁺ et 55^s et Plénitude CO₂		
Objet :	Remplacement des clapets (collecteur - pilotage) et des flexibles de décharge

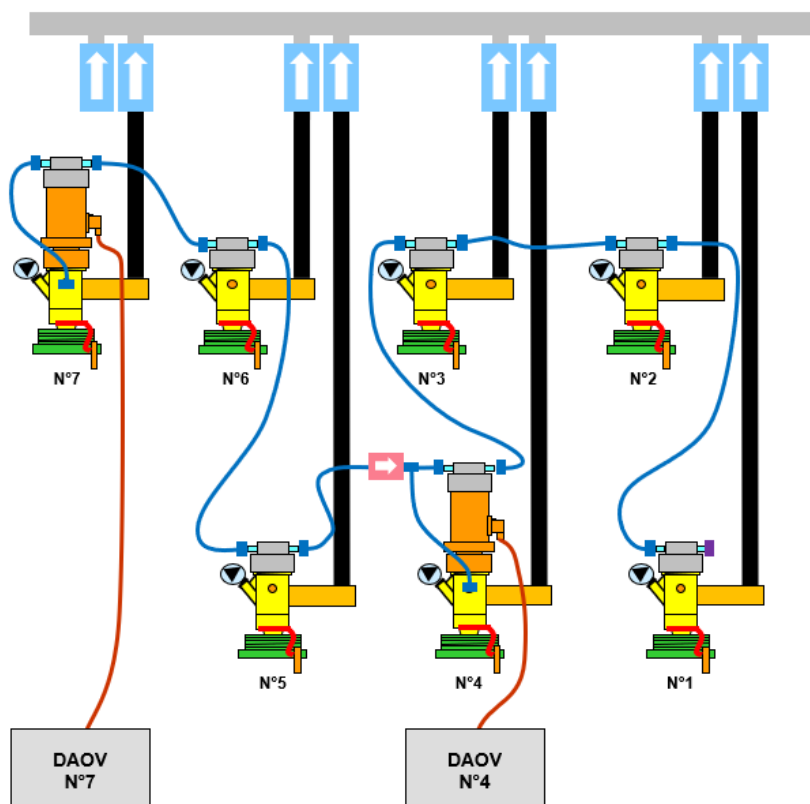
■ Que se passe-t-il si un clapet collecteur est trop fuyard

Dans l'exemple du synoptique ci-contre en système directionnel, si le DAOV N°4 est activé, le réservoir pilote N°4 est déclenché et déclenche à son tour les réservoirs 3, 2 et 1, libérant ainsi le gaz dans le collecteur au travers de leur clapet respectif.

Si le clapet collecteur du réservoir N°6 est trop fuyard, la pression provenant du collecteur jusqu'à la vanne du réservoir N°6 peut être suffisante pour la déclencher. Si c'est le clapet collecteur du réservoir pilote N°7 qui est trop fuyard alors ce dernier se déclenche et déclenche via le circuit de pilotage en cascade l'ensemble des réservoirs en aval N°6 et N°5.

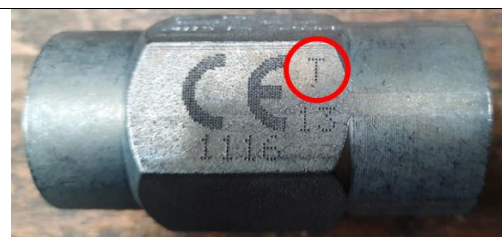
Le contrôle d'étanchéité demandé dans le cadre de la certification ne demande qu'un contrôle unitaire à la pression d'épreuve à 550 bars mais il n'est pas suffisant pour contrôler l'étanchéité à une pression plus faible.
Nous avons mis en place avec AFT France un contrôle d'étanchéité unitaire comme définie dans la norme EN12094-13.

Mise en pression du clapet à une pression de 20 bars pendant 2 min dans de l'eau. Le clapet est conforme si pas plus de 20 bulles par minute ne s'en échappe. Les clapets anti-retours collecteur DN15 (743400080) conformes sont dorénavant marqués avec la lettre « T » depuis mi-septembre.

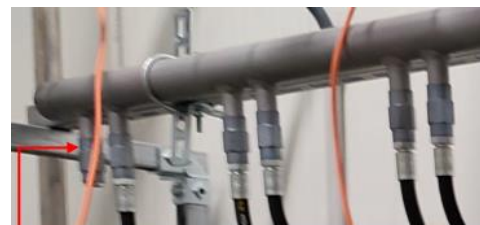
Clapet avec bouchon à remplacer

Le remplacement des clapets concerne tous ceux qui sont situés sur le collecteur (c.a.d. même ceux équipés de bouchon). Pour les clapets équipés d'un bouchon (743400027), nous recommandons d'en commander un neuf car ils sont difficiles à démonter.

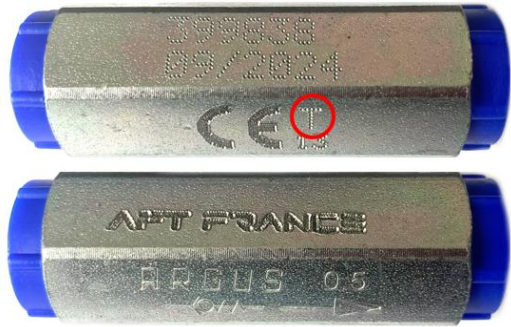
Suite à des déclenchements de réservoirs non souhaités sur des installations en système directionnel, nous avons identifié une incompatibilité avec les clapets anti-retour 1/4" de circuit de pilotage (399805) pour assurer une étanchéité parfaite avec du gaz.

Nous avons identifié avec AFT un clapet similaire (399838) qui est compatible avec le gaz. Un contrôle d'étanchéité unitaire a également été mis en œuvre afin de contrôler leur étanchéité telle que définie dans la norme EN12094-13.

Mise en pression à 3 bars pendant 2 min puis à 50 bars pendant 2 min dans de l'eau. Le clapet est conforme si aucune bulle ne s'en échappe. Les clapets anti-retour pilote 1/4" (399838) testés conformes sont marqués avec la lettre « T ».

Le nouveau clapet pilote 1/4" (399838) est référencé sous le code article 443400327. Le clapet pilote 1/4" (399805) référencé 443400727 va être désactivé. La nomenclature MOVEX/JDE du Kit clapet ainsi que les tarifs 443400758 ont été mis à jour.
